NOAN  
architecturestudio

# TYRVÄÄN KIRKKO

hankesuunnitelma

19.3.2026

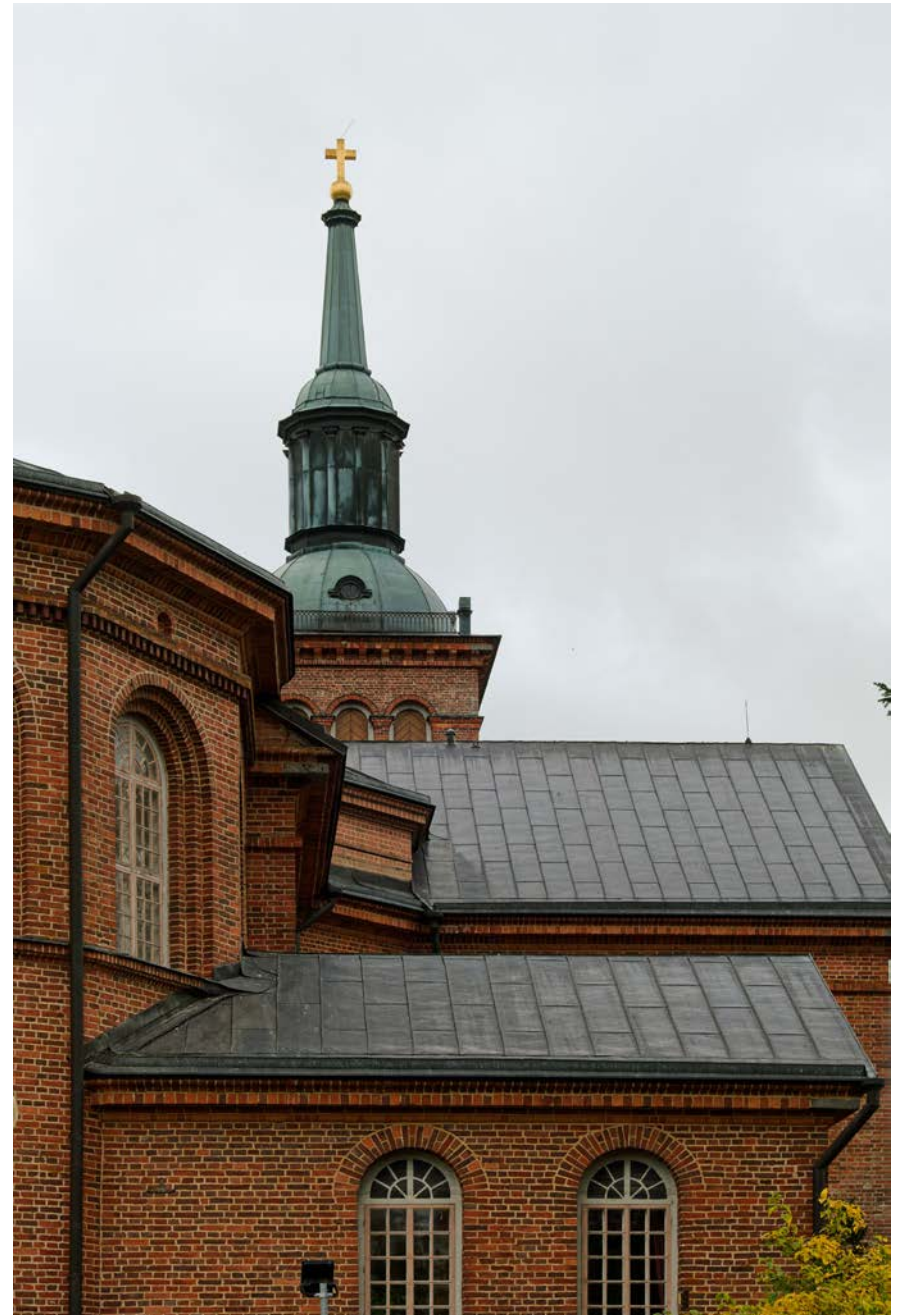
*Tornien kuparikate on tehty vuonna 1954.  
Kirkon kuparikate on tehty vuonna 1995.*

- Vesikaton vauriot ja vuotokohdat paikkakorjataan
- Vesikaton kuparipellitysten rakennedetaljit tarkistetaan ja korjataan, epätiiveyskohdat paikataan
- Vesikaton kuparipellitysten kiinnikkeet ja kiinnitykset uusitaan kuparipellin kanssa yhteensopivaksi

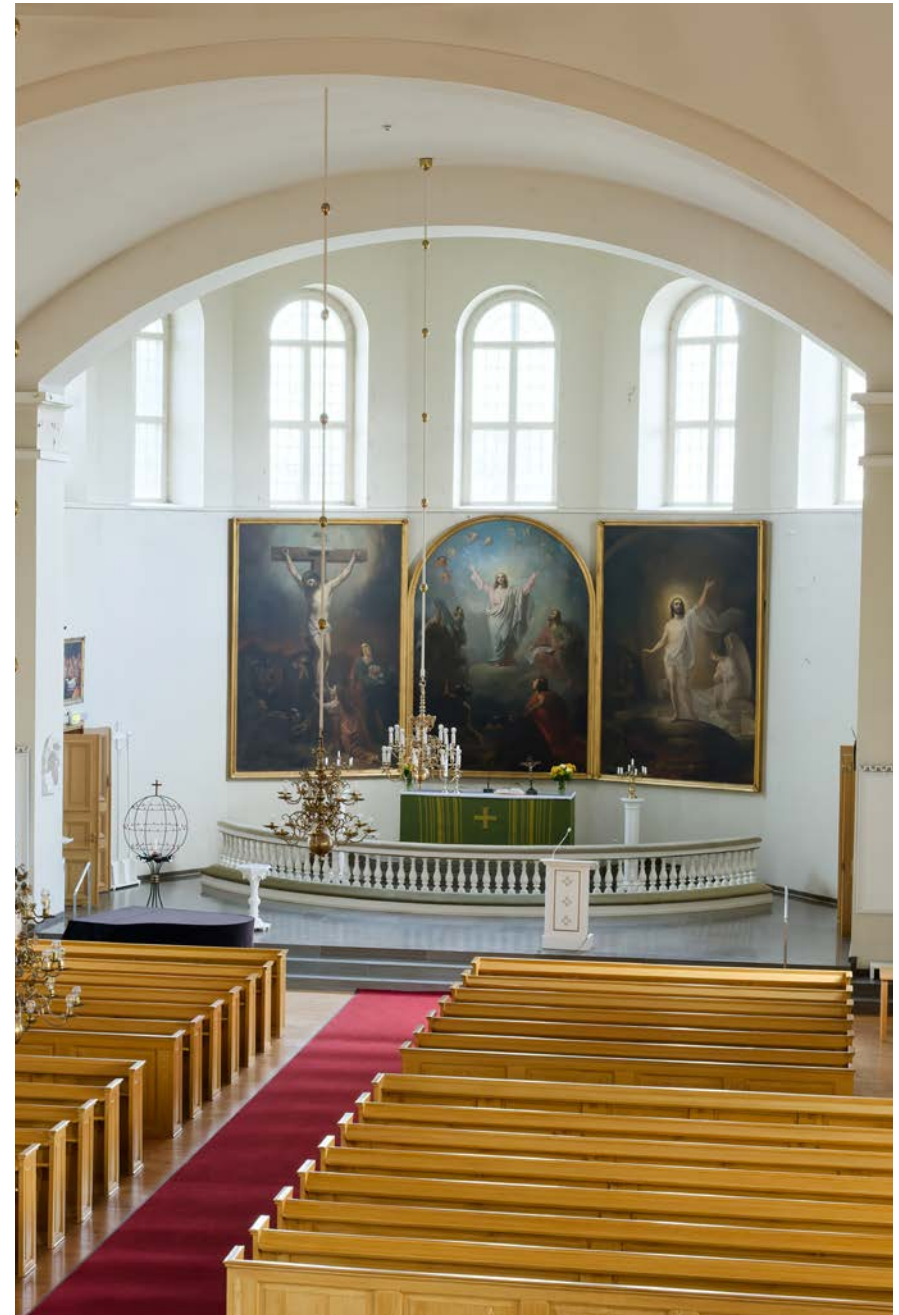
*Alttarialueesta tehdään esteetön  
laskemalla kuorin lattiapinta  
kirkkosalin lattiapinnan kanssa  
samaa tasoon.*

- Penkkejä irrotetaan, osittain poistetaan ja asennetaan takaisin
- Penkkejä lyhennetään ja muokataan
- Penkkien kolhut paikkamaalataan (ootraus)
- Kuori lasketaan kirkkosalin lattiapinnan kanssa samaan tasoon, pintamateriaali puretaan ehjänä ja käytetään uudelleen

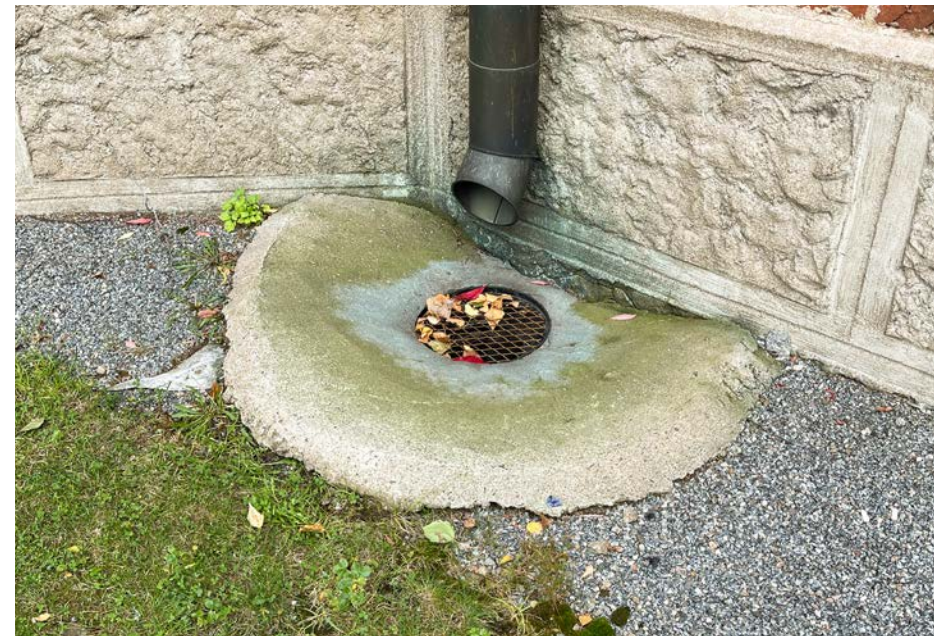
- Kirkon katon sadevedet ohjautuvat kuudentoista syöksytorven kautta kirkkoa ympäröiviin sadevesikaivoihin.
- Ohjaavat liuskekivet poistetaan ja syöksytorvia jatketaan kaivoille saakka. Toteutetaan n. 50 cm kuparijatkoksilla.
- Betoniset sadevesikaivot tarkistetaan ja ritilät uusitaan.
- Sadevesikaivojen puhdistus ja sadevesijärjestelmän huuhtelu.

*Syöksytorvien alapuolella on vettä ohjaavia liuskekiviä ja sadevesikaivojen ympärille on tehty kallistettuja betonivaluja.*

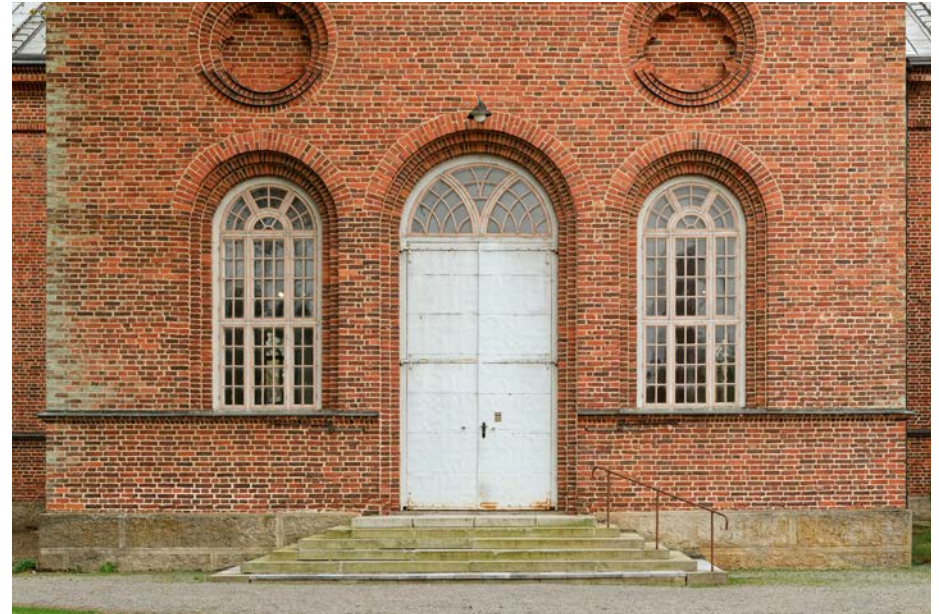
*Pohjoisen sivusakaran sisäänkäynnin portaan toiselle puolelle rakennetaan kaide.*

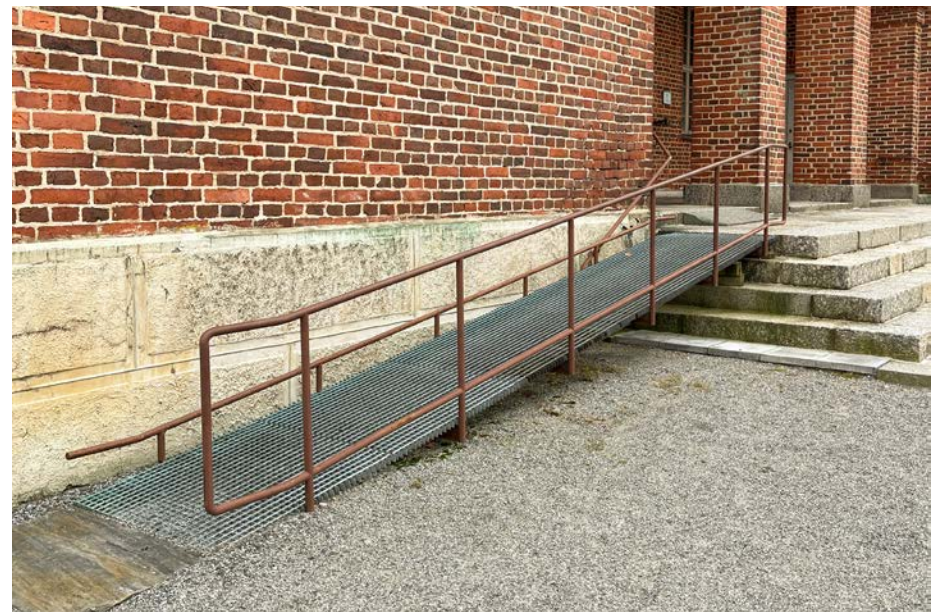
*Pääsisäänkäynnin luiska uusitaan ja se tehdään kivrakenteisena.*

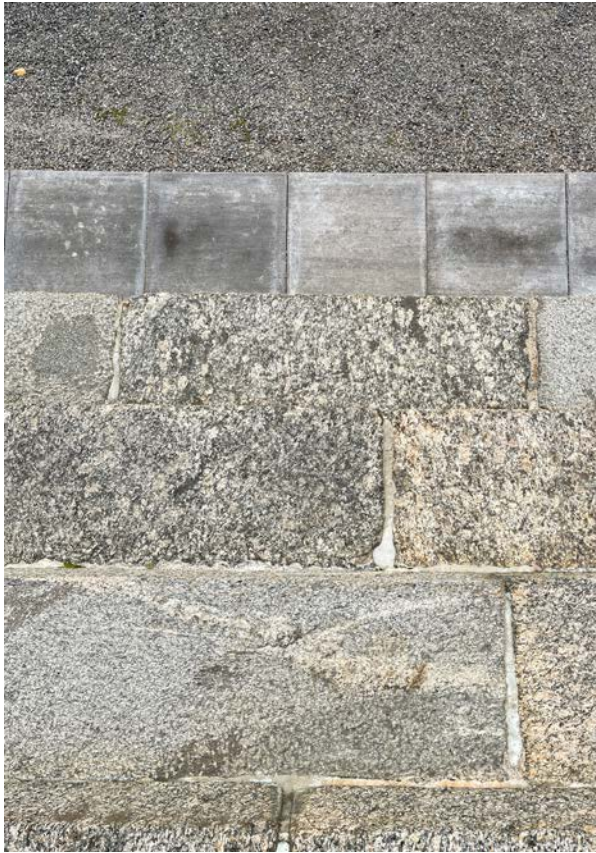
*Pääsisäänkäynnin ja sivusakaroiden sisäänkäyntien portaista poistetaan alimpien askelmien betonilaatat ja ne korvataan graniittikivilaatoilla.*

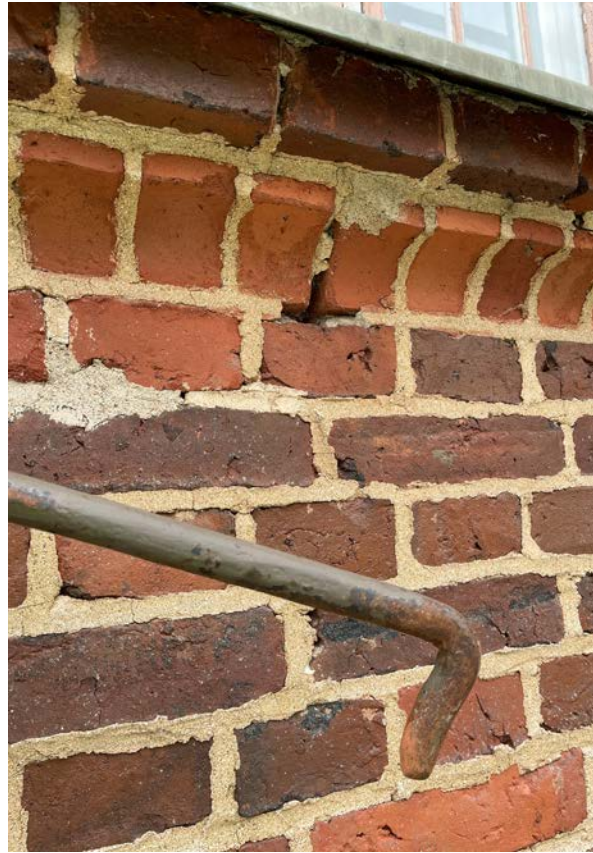
*Eteläisen sivusakaran sisäänkäynnin ulko-oven salvan pidike puuttuu seinästä.*

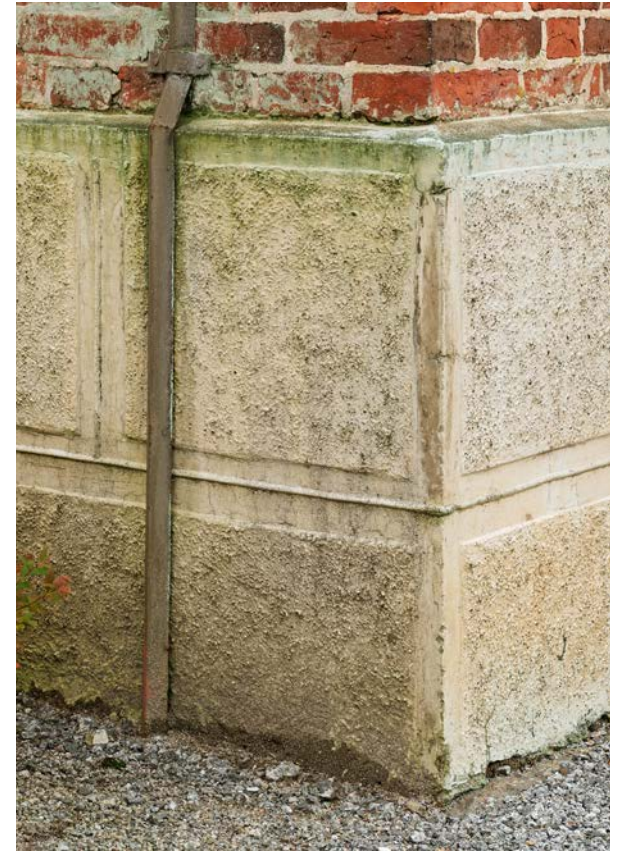
*Luonnonkivisokkeleiden päällä oleva rappauspinta paikkakorjataan.*

- Luonnonkivisokkeleiden päällä oleva rappauspinta paikkakorjataan.
- Sokkelikaivuut toteutetaan työn vaatimassa laajuudessa.

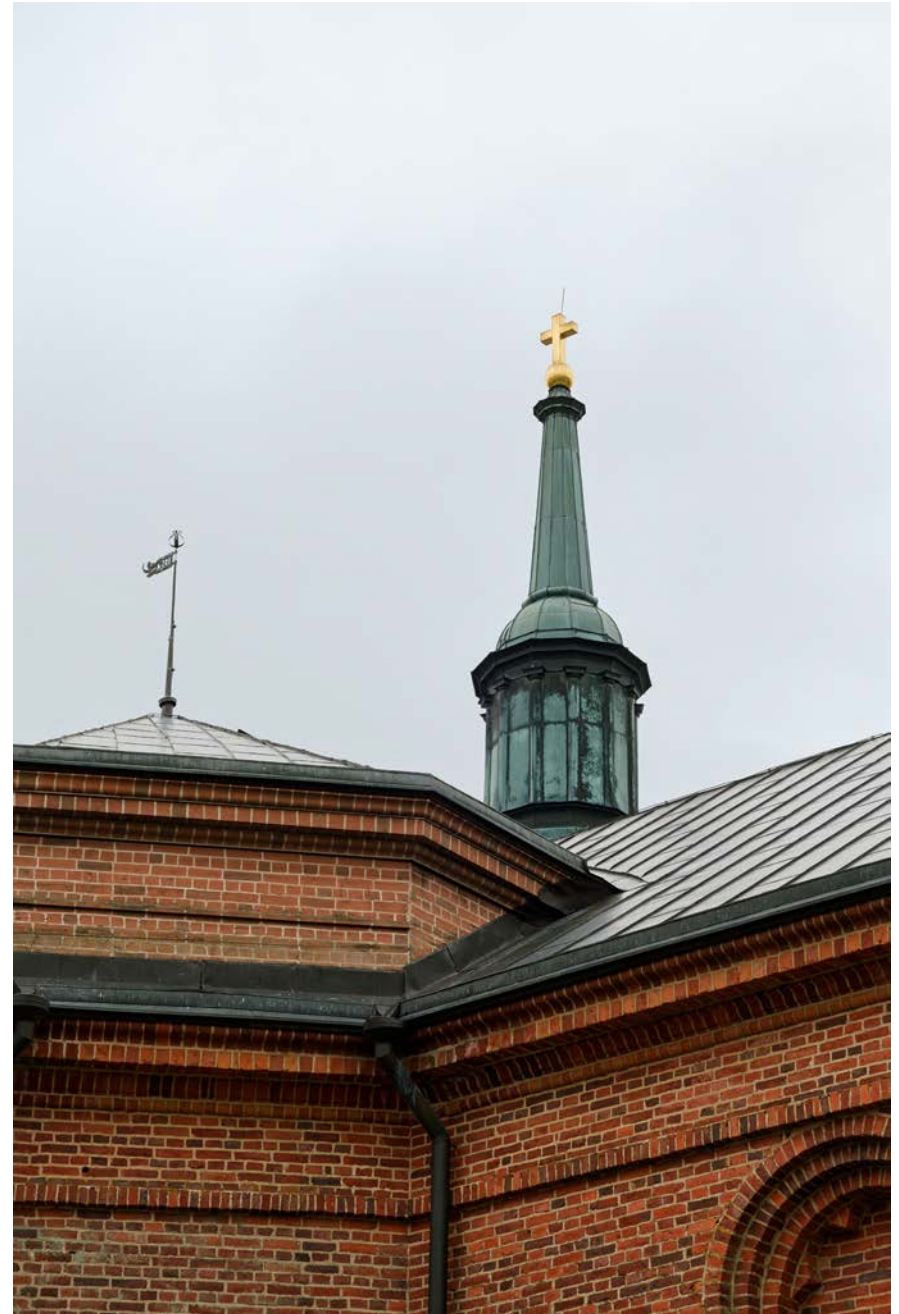
*Kupolin ympärillä on  
tiilikuvioiseksi maalattu  
lautaverhous.*

- Julkisivujen vaurioituneet tiilet uusitaan (n. 4000 kpl).
- Vaurioituneet/hiekottuneet laastisaumat korjataan tai uusitaan.
- Kupolia ympäröivä lautaverhous ja vesikatteen ylösnostot uusitaan. Lautaverhous maalataan tiilimuurauskuviolla.
- Ulkoseinien vaakapintojen kuparipellitysten tiiveys ja kallistukset korjataan.
- Julkisivujen pellitysten kiinnikkeet uusitaan kuparipellin kanssa yhteensopivaksi.
- Laastiviisteet poistetaan ja pellitetään kuparipellillä.
- Länsijulkisivun viiteen rosettikomeroon lisätään pellitykset muiden rosettikomeroitten tapaan.

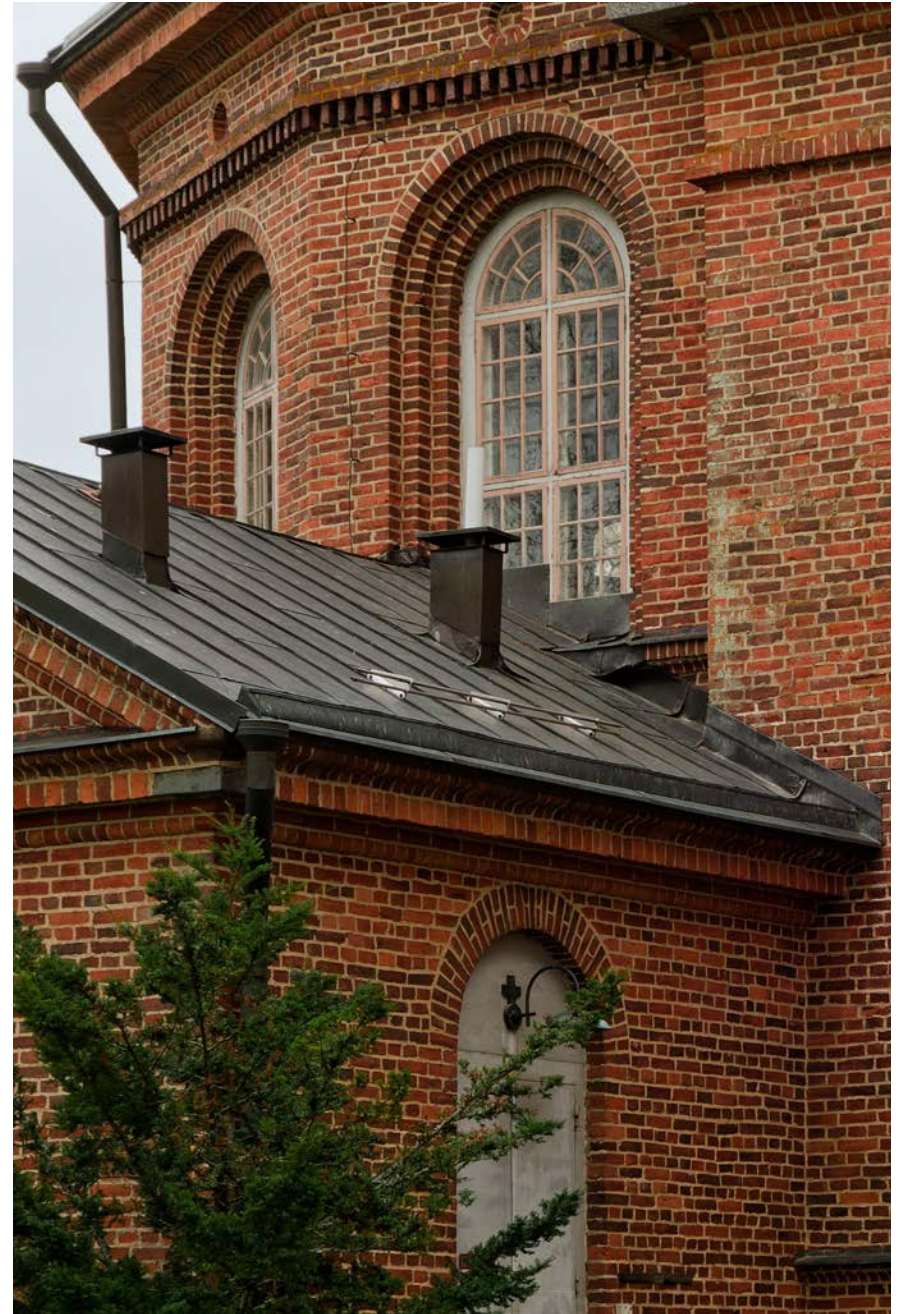
*Sakastin vesikate on nostettu kuorin ikkunan smyygiä vasten.*

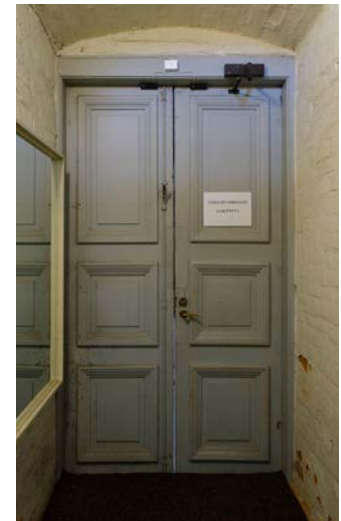
*Pellitetyt ulko-ovet ovat puisia  
sisäpinnoiltaan, kuvassa pohjoiseen  
torniin johtava ovi*

- Uloimmat ulko-ovet (pellitetyt) peruskorjataan. Ovet hiekkapuhalletaan ja ruosteenesto käsitellään (7 kpl pariovia ja kellarin ovi).
- Sisemmät ulko-ovet peruskorjataan (3 kpl).
- Lämpökeskuksen ulko-ovet peruskorjataan.
- Kaikki ulko-ovet tiivistyskorjataan ja niihin lisätään uratiiviste.
- Kaikkiin sisempien ulko-ovien käyntioviin, sakastin, työtilan ja tornien ulko-oviin asennetaan aukipitolaite ja ovisuljin.

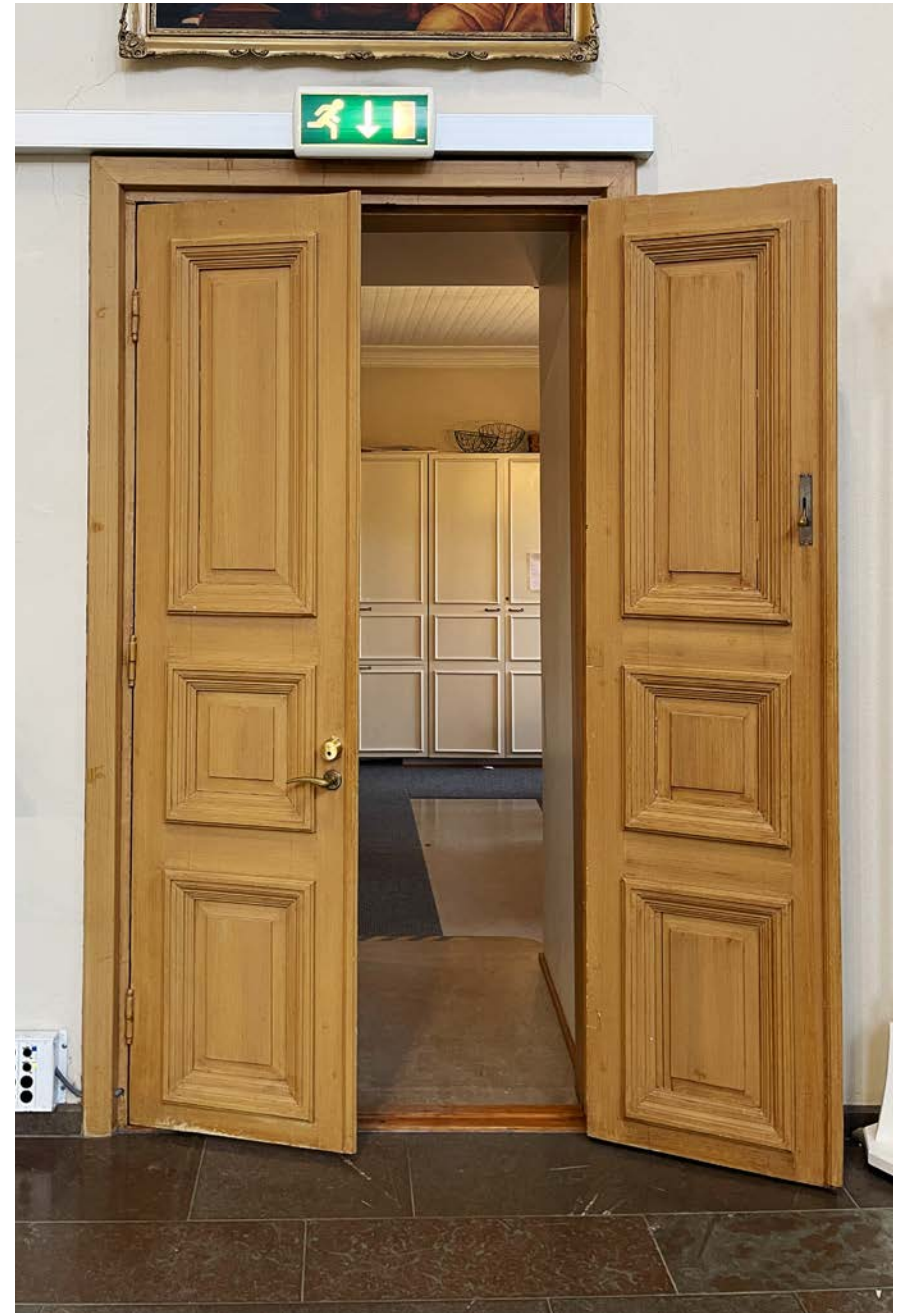
*Sakastiin ja työtilaan johtavat ovet  
pidennetään ja ootrataan.*

- Väliovent peruskorjataan ja huoltomaalataan.
- Sakastiin ja työtilaan johtavat väliovent pidennetään ja ootrataan.
- Kellotornien ylimpien tasojen puutikkaat ja tasot uusitaan.
- Kellotornien portaita muokataan ensimmäisessä kerroksessa.
- Erilliset sisäikkunat peruskorjataan toisen kerroksen galleriakäytävällä.
- Kulkureitti alempaan galleriakäytävään (pohjoistornin kautta) rakennetaan turvalliseksi.

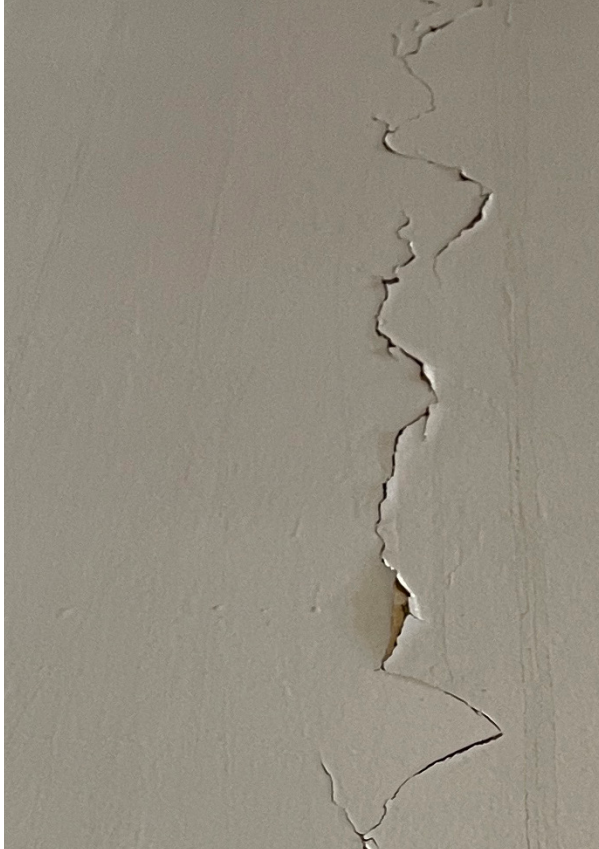
*Kaikkien sisäpintojen rappauksen halkeamat, kohoumat yms. paikkakorjataan, -verkotetaan ja -maalataan.*

- Puulattiat hiotaan ja lakataan. Puulattioita on kirkkosalissa ja urkuparvella.
- Sakastiin ja työtilaan rakennetaan peittomaalattu lankkulattia.
- Kaikkien sisäpintojen rappausten halkeamien, kohoumien yms. paikkakorjaus, -verkotus ja -maalaus.
- Kaikkien sisäpintojen huoltomaalaus.
- Kylmän kellarin peruskorjaus (eteläisen kellotornin alapuolella).
- Kirkkosalin takaosaan rakennetaan lasten tila, jossa on tekstiililattia ja lattialämmitys (kipsivalu).
- Kirkkosalin takaosan keittiötilaan tehdään laattalattia, jossa on lattialämmitys.
- Vihkiparien odotustilan lattiasta tehdään WC lattia, laatoitettu, lattialämmitys.
- Kuoriin tehdään kaksi uutta alttaritaulua.
- Kirkkosalin värisävyjä muutetaan lämpimämmäksi ja maalattu alapaneeli palautetaan.

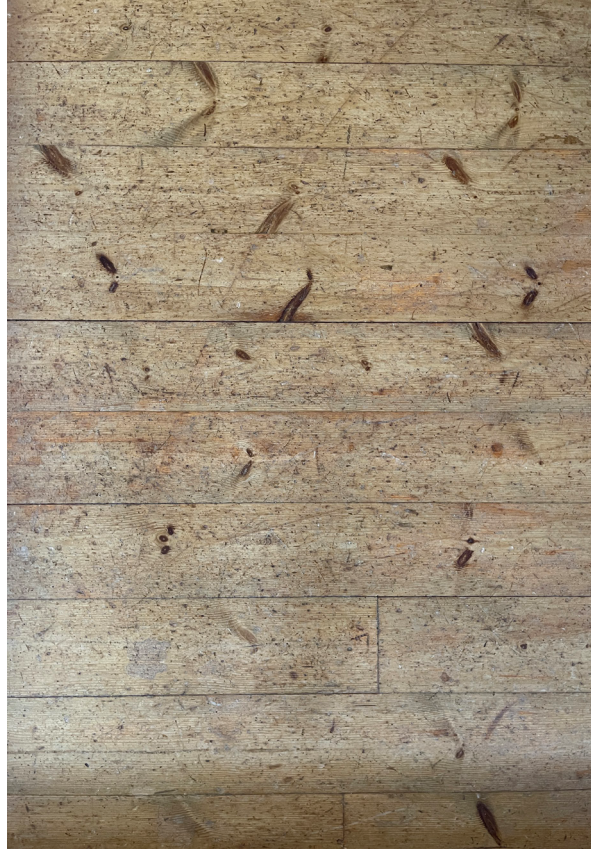
*Kirkon puulattiat hiotaan ja maalataan.*

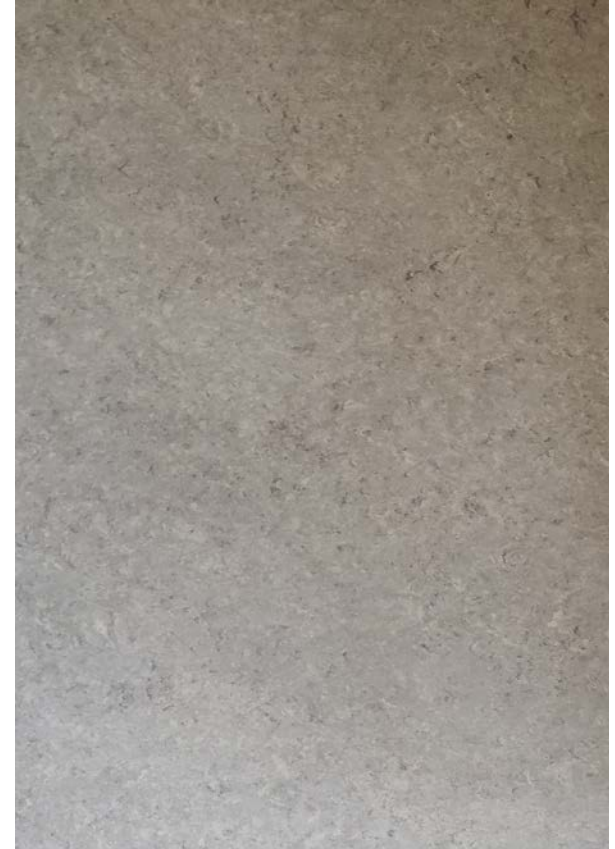
*Sakstin ja työtilan harmaa linoleum-matto puretaan. Tiloihin rakennetaan peittomaalattu puulattia.*

- Sakasti peruskorjataan tilapinnoiltaan, kalusteiltaan ja valaisimiltaan.
- Lattianpäällyste uusitaan. Olemassa oleva linoleum-matto poistetaan ja tilaan rakennetaan peittomaalattu lankkulattia.
- Sakastin portaat puretaan.
- Sakastiin johtava välioivi pidennetään ja ootrataan.
- Sakastin välioivet peruskorjataan ja huoltomaalataan. Osa ovista on ootratuttuja.
- Sakastin kalustus uusitaan ja toiminnallisuus järjestellään uudelleen.
- Uudet kalusteet massiivipuuta, puusepän kalusteita.
- Sakastin keittokomero ja wc-tila peruskorjataan.
- Sakastin tuulikaappiin rakennetaan uudet vesikiertolämmitteiset patterit.
- Sakastiin ja tukitiloihin tehdään tulo- ja poistoilmanvaihto.
- Sakastin ulkoportaan yhteyteen tehdään kaiteet.
- Sakastiin tehdään kokousvarustus (AV) erillishankintana.
- Sakastin matot uusitaan.

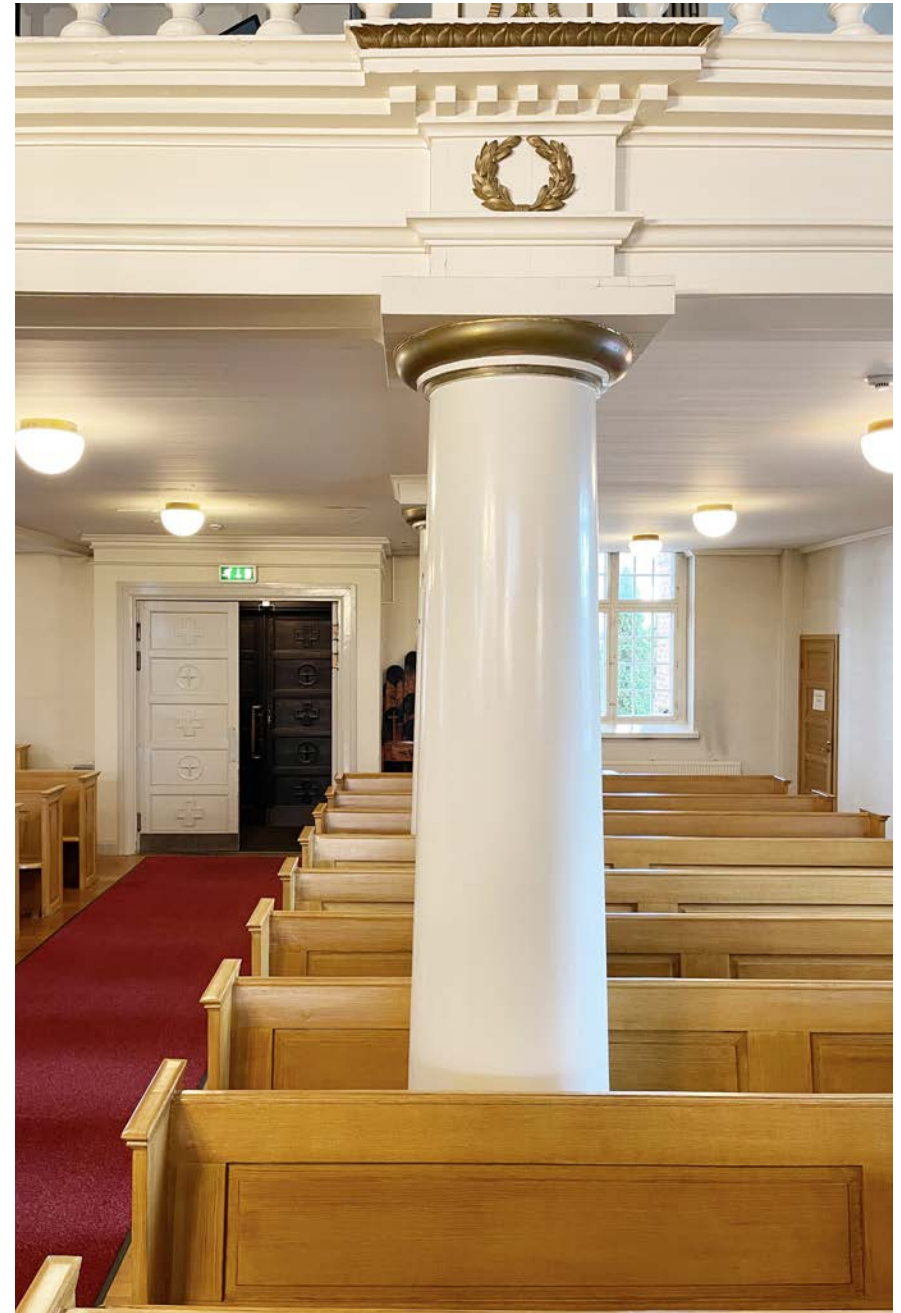
*Urkuparven alapuolelta poistetaan seitsemän viimeistä penkkiriviä (yhteensä 14 penkkiä).*

- Urkuparven alapuolelta poistetaan neljätoista penkkiä parven linjaan asti.
- Urkuparven alle muodostuu vapaasti kalustettavaa tilaa ja lasten tila. Parven alle toteutetaan kiinteitä säilytyskalusteita, irtotuoleja ja pöytäryhmiä.
- Urkuparven alapuolelle tehdään väliseinillä rajatut tilat, jotka aukeavat pääovilta “portaittain” kirkkosalin suuntaan. Toiseen tilaan tehdään keittiö (tila 60 henkilön astiastolle) ja toiseen työtilaa. Työtila toimii myös vihkiparien odotustilana. Tilat rajataan kirkkosalista väliseinien lisäksi liukuovilla.
- Takatiloihin ja keittiöön rakennetaan poistoilmanvaihto.
- Kirkkosalin käytävien matot ovat uusittu viime vuosina.

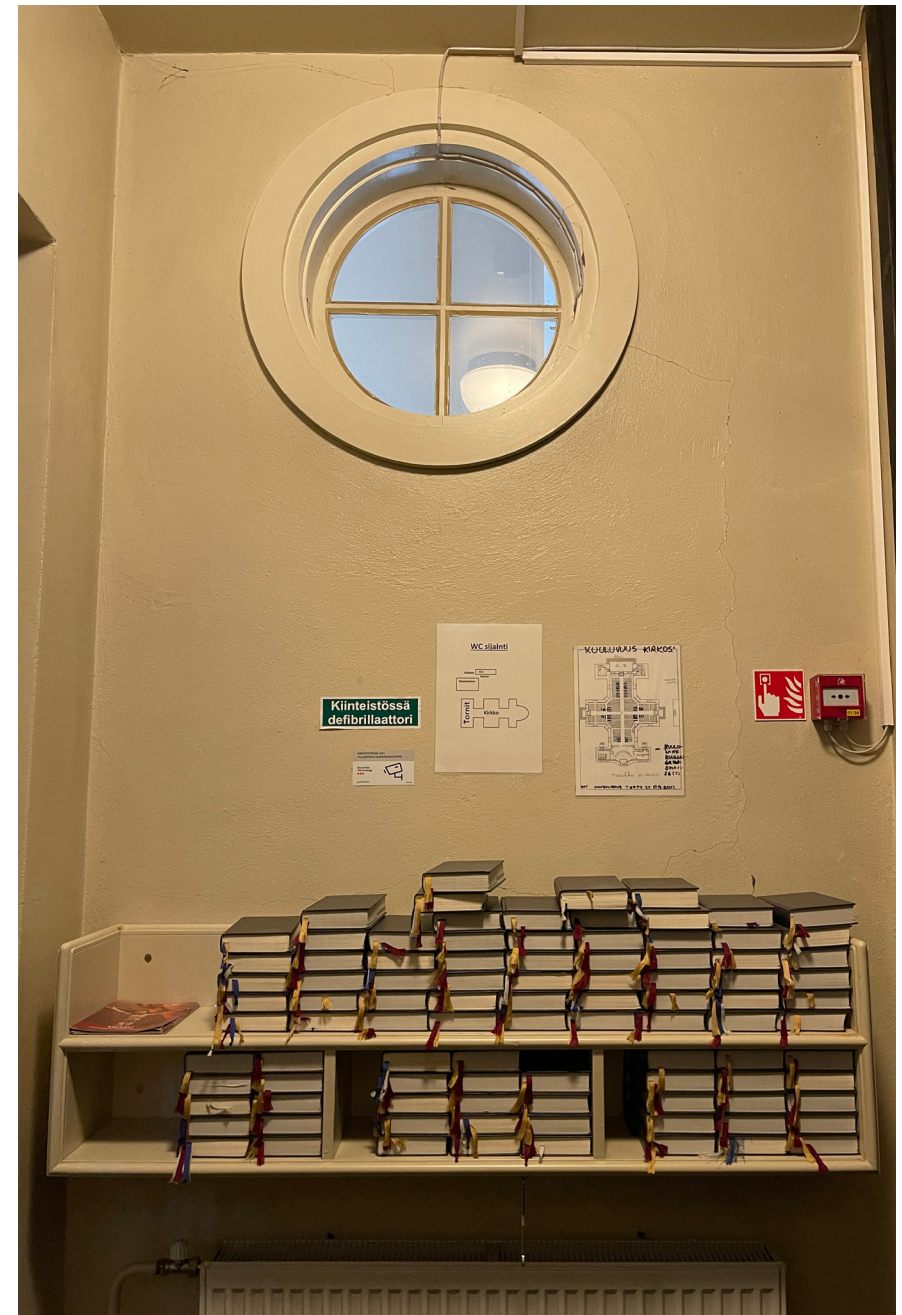
*Tuulikaappien kalusteet  
yhdenmukaistetaan ja tilaopasteille  
ja julisteille tehdään ilmoitustaulut.*

- Tuulikaapien kalustus yhdenmukaistetaan.
- Tuulikaappeihin toteutetaan ilmoitustaulut tilaopasteille ja julisteille.
- Kirkkosalin tuulikaappeihin uusitaan vesikiertoiset patterit.

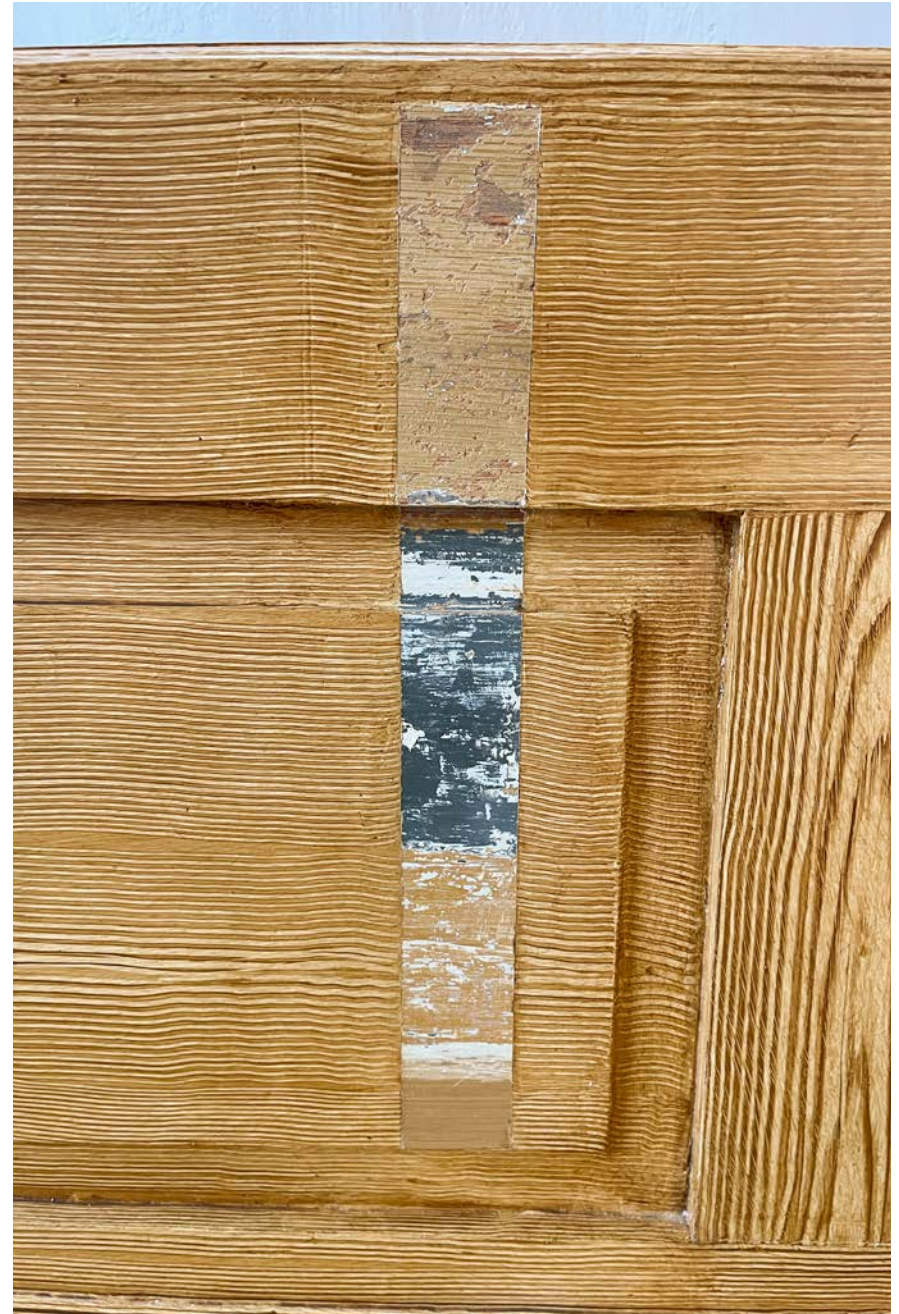
*Paikkamaalattu kirkkosalin ootrattu penkki, jossa on säilytetty ja jätetty näkyviin vanhat maalikerrokset.*

- Kirkkosalin kaikki penkit irrotetaan ja takaisinasennetaan paikoilleen. Penkkien kolhut paikkamaalataan oottrauksella. Löystyneet liitokset korjataan perinteisin menetelmin.
- 21 penkkiä poistetaan.
- Kuusi penkkiä lyhennetään.
- Sivusakaroiden säilyvät penkit ja korttelikaiteet käännetään samansuuntaisesti käytävän toisen puolen penkkien kanssa kohti kirkkosalia.

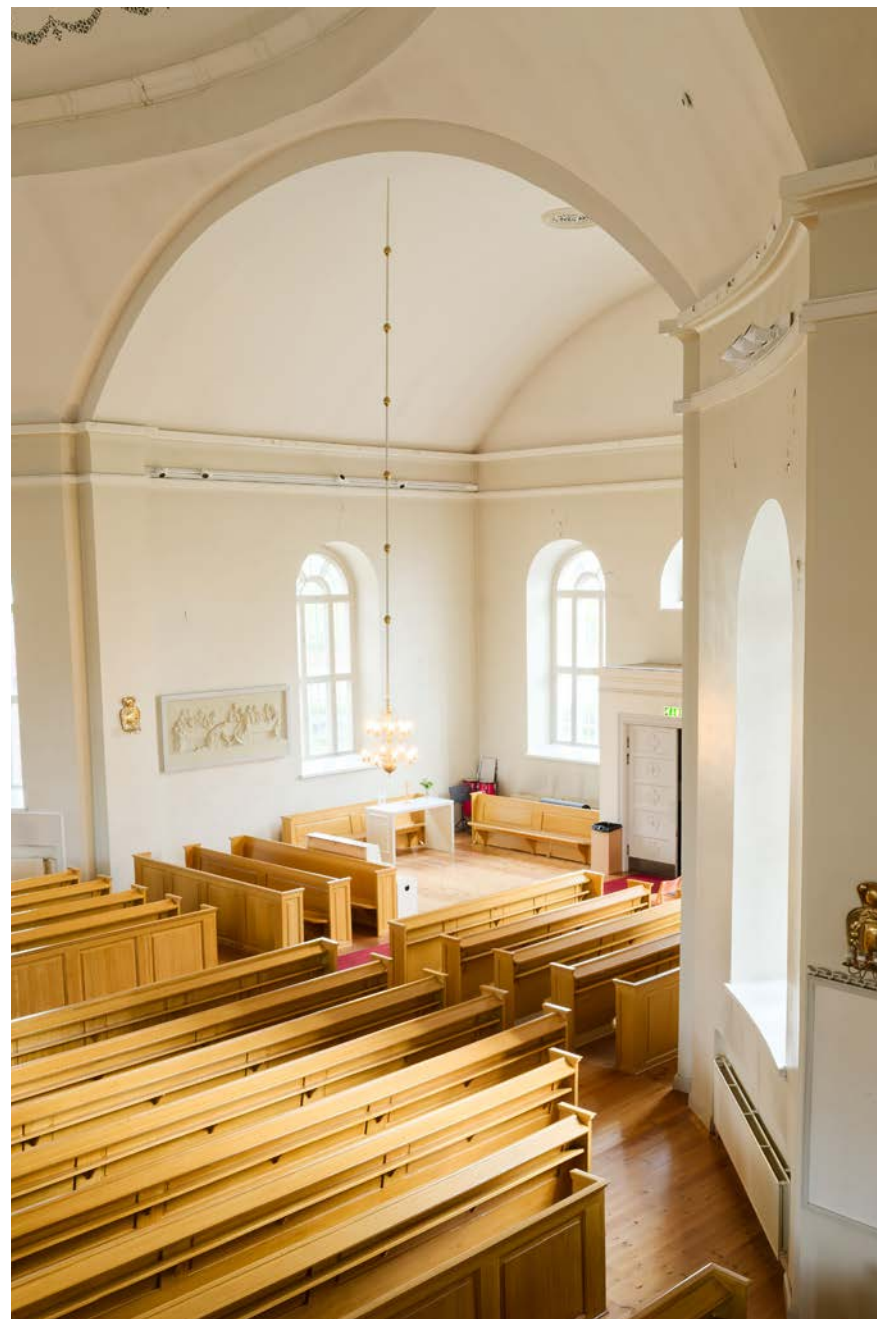
*Eteläisen sivusakaran  
nykyinen esteetön sivualttari,  
josta tehdään monitoimitila.*

- Monitoimitilan ja esteettömän alttarin käyttötarkoitus muutetaan siten, että esteetön sivualttari siirretään pohjoiseen sivusakaraan ja monitoimitila eteläiseen sivusakaraan.
- Sivusakaroiden kalustus/toiminnallisuus järjestellään uudelleen.
- Esteettömälle sivualttarille tulee siirrettävä sivualttari. Altтарin taakse tehdään seinäke. Taiteilija Väinö Richard Rautalinin muotoilema, eteläisen sivusakaran seinällä sijaitseva kipsireliefi siirretään pohjoiseen sivusakaraan esteettömän sivualttarin alttaripöydän taakse seinäkkeeseen. Esteettömälle sivualttarille tehdään kiintokaluste (säilytystilaa).
- Monitoimitilaan sijoitetaan pöytäryhmiä ja tuoleja. Monitoimitilaan tehdään kiintokaluste (säilytystilaa).
- Toiseen sivusakaraan tehdään kokousvarustus (AV) erillishankintana.
- Molemmat sivusakarat on rajattavissa köydellä yksityiseen käyttöön (esim. sielunhoitokeskustelut).

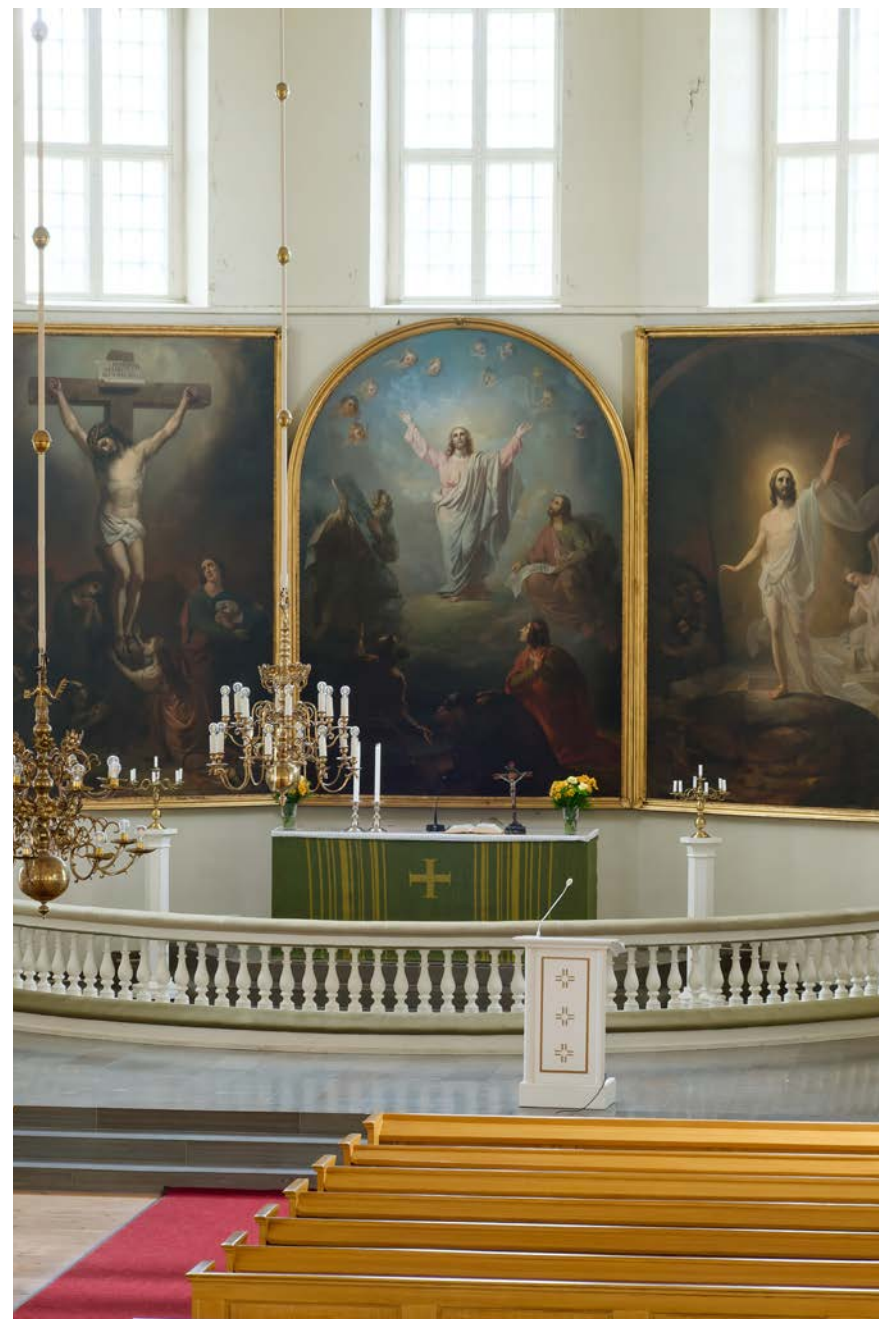
*Alttarialue kuvattuna  
vuonna 2025.*

- Alttarin pintamateriaalina on Öölannin kalkkikivilaatta. Alttari on korotettu nykyiseen korkeuteen vuoden 1938 peruskorjauksessa. Alttarin lattia rakennettiin uudelleen kirkossa vuonna 1982 tapahtuneen tulipalon jälkeen ja siihen lisättiin lattialämmitys.

- Alttarin esteettömyyttä parannetaan peruskorjausvaiheessa. Kuorin lattiapinta lasketaan kirkkosalin lattiapinnan kanssa samaan tasoon.
- Polvistumiskaidetta siirretään 1000 mm kirkkosalin suuntaan.

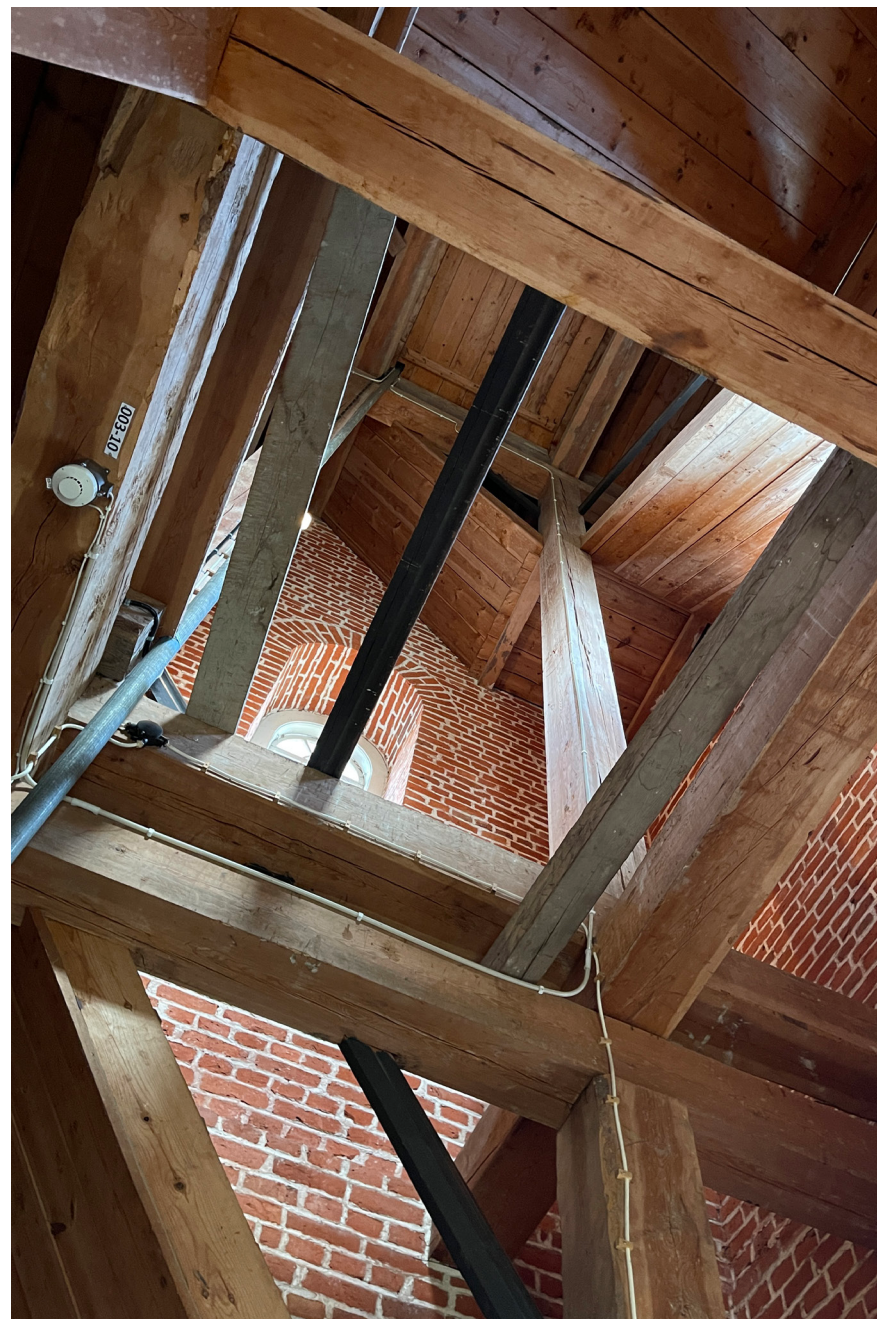
*Eteläiseen torniin puurakenteiden keskelle olevaan aukkoon jätetään varaus hissille.*

- Torneihin johtavat puutikkaat ja tasot uusitaan siten että huoltotoimenpiteet ovat mahdollisia.
- Kellotornien portaita muokataan ensimmäisessä kerroksessa.
- Eteläiseen kellotorniin jätetään varaus hissille.
- Eteläiseen kellotorniin järjestetään kulkuyhteys kirkkosalista. Urkuparven alle tehdään oviaukko ja ovi kellotorniin. Ovi tehdään puusepäntyönä kuten vanhat ovet.
- Eteläiseen kellotorniin maantasokerrokseen tehdään wc-tila portaan alle.
- Pohjoiseen kellotorniin maantasokerrokseen tehdään vihkiparien odotustilan tilalle esteetön wc-tila sekä tilaa siivousvälineille.
- Tornien sisäänkäynneille tehdään uudet pariovet. Ovet tehdään puusepäntyönä kuten vanhat ovet.
- Uudet wc-tilat eristetään ja niihin rakennetaan vesikiertoinen lämmitys patterineen.
- Tornien uusiin wc-tiloihin rakennetaan poistoilmanvaihto.
- Tornien kuivanusputket tarkistetaan.

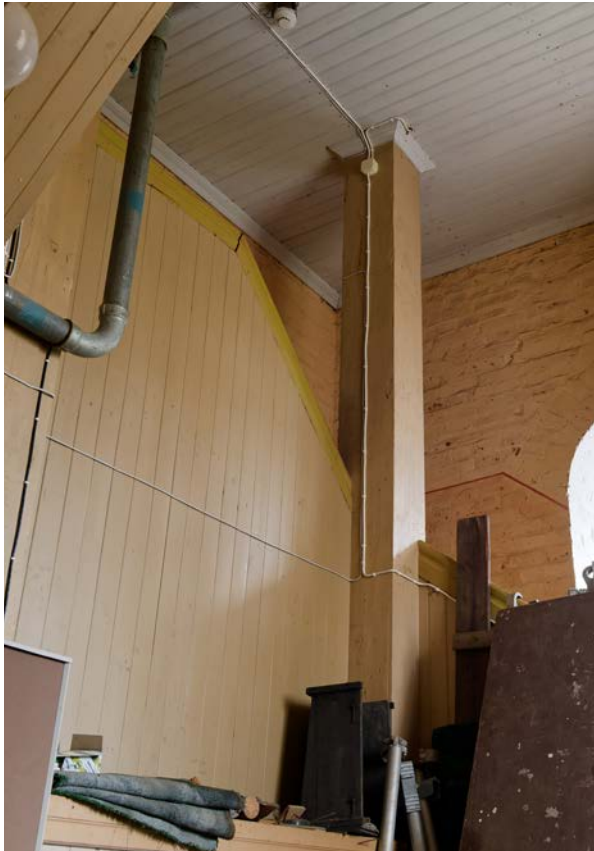
*Eteläiseen kellotorniin maantasokerrokseen tehdään wc-tila portaan alle ja kulkuyhteys kirkkosaliin.*

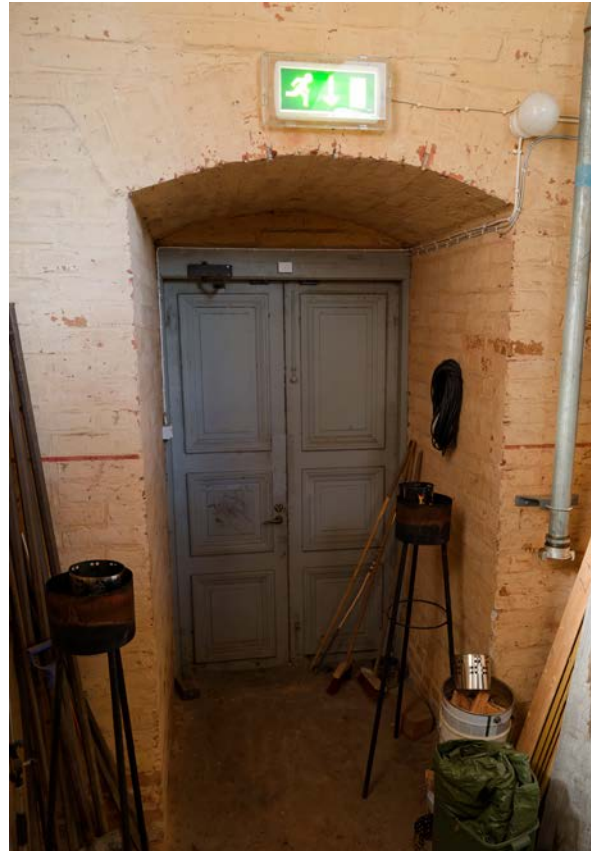
*Tornien sisäänkäynneille tehdään uudet pariovet.*

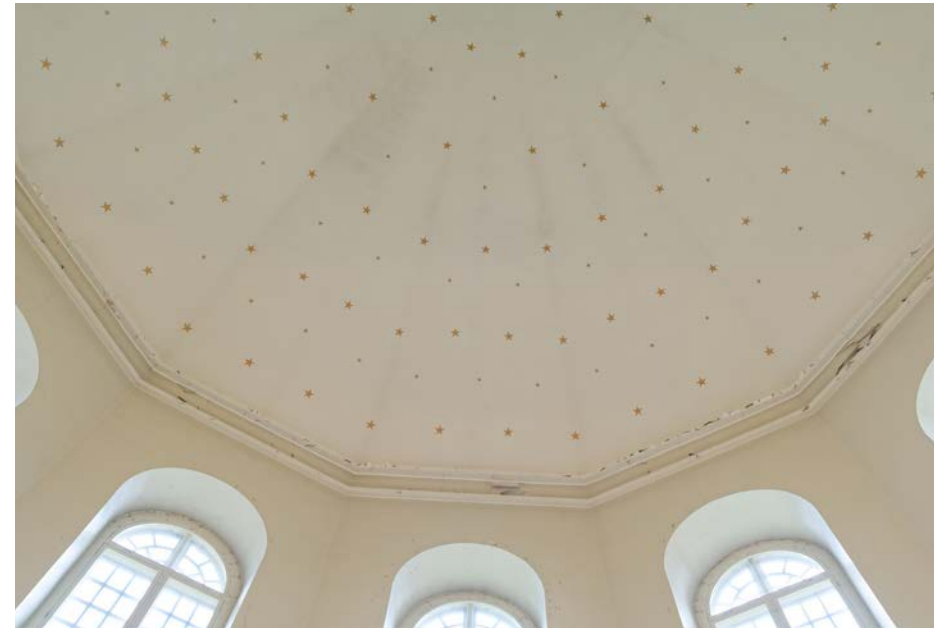
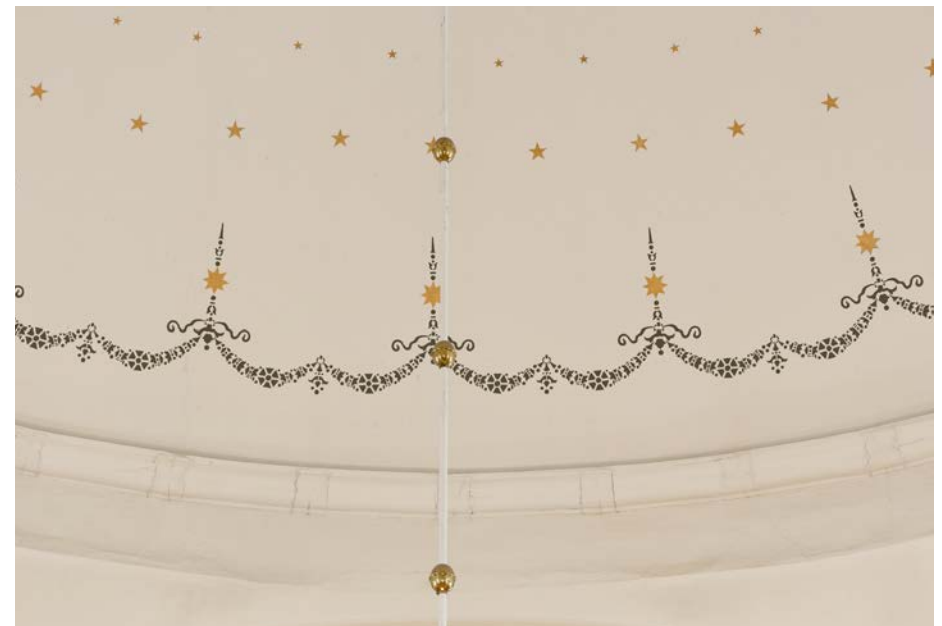
*Kirkon koristemaalaukset tehtiin vuosien 1891 ja 1938 tehtyjä koristeaiheita yhdistellen vuosina 1981 ja 1982.*

- Saarnastuoli, urkulehterin kaide ja kuorin polvistumiskaide konservointimaalataan. Sävyt ovat lähellä nykyisiä ja perustuvat vuoden 1855 alkuperäiseen väriytykseen.
- Keskikupolin ja kuorin apsidin koristemaalaukset säilytetään nykyisen mukaisina. Maalaukset säämiskäpuhdistetaan ja tarvittaessa paikkamaalataan.
- Alttaritaulut konservoidaan.
- Galleriakäytävien puuovet konservoidaan.
