NOAN  
architecturestudio

# TYRVÄÄN KIRKKO

hankesuunnitelma

19.3.2026

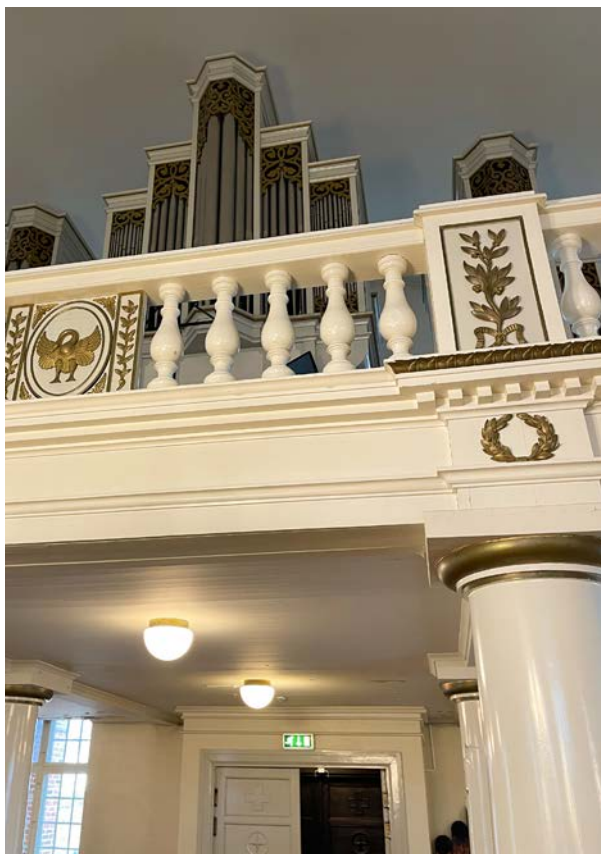
*Urkulehterin kaide konservointimaalataan.*

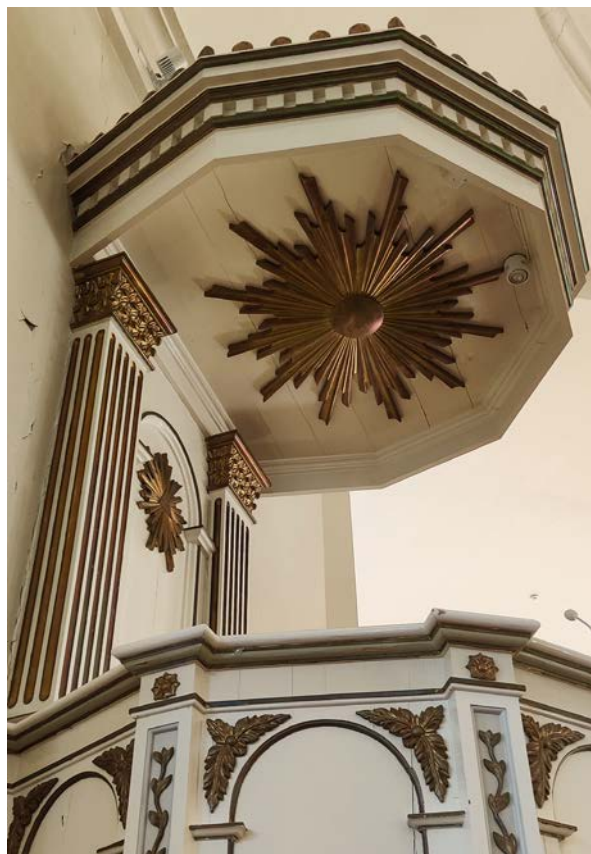
*Saarnastuoli konservointimaalataan.*

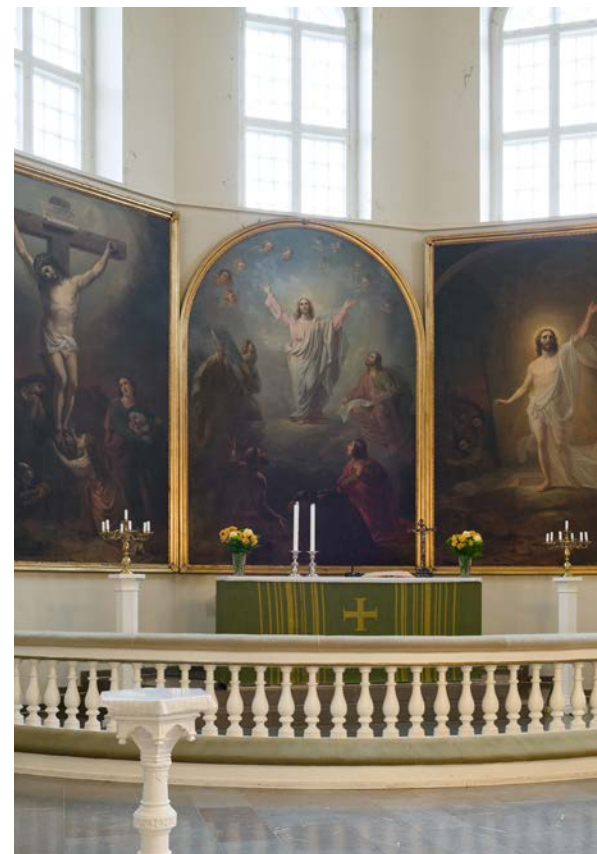
*Alttarikaide konservointimaalataan.*

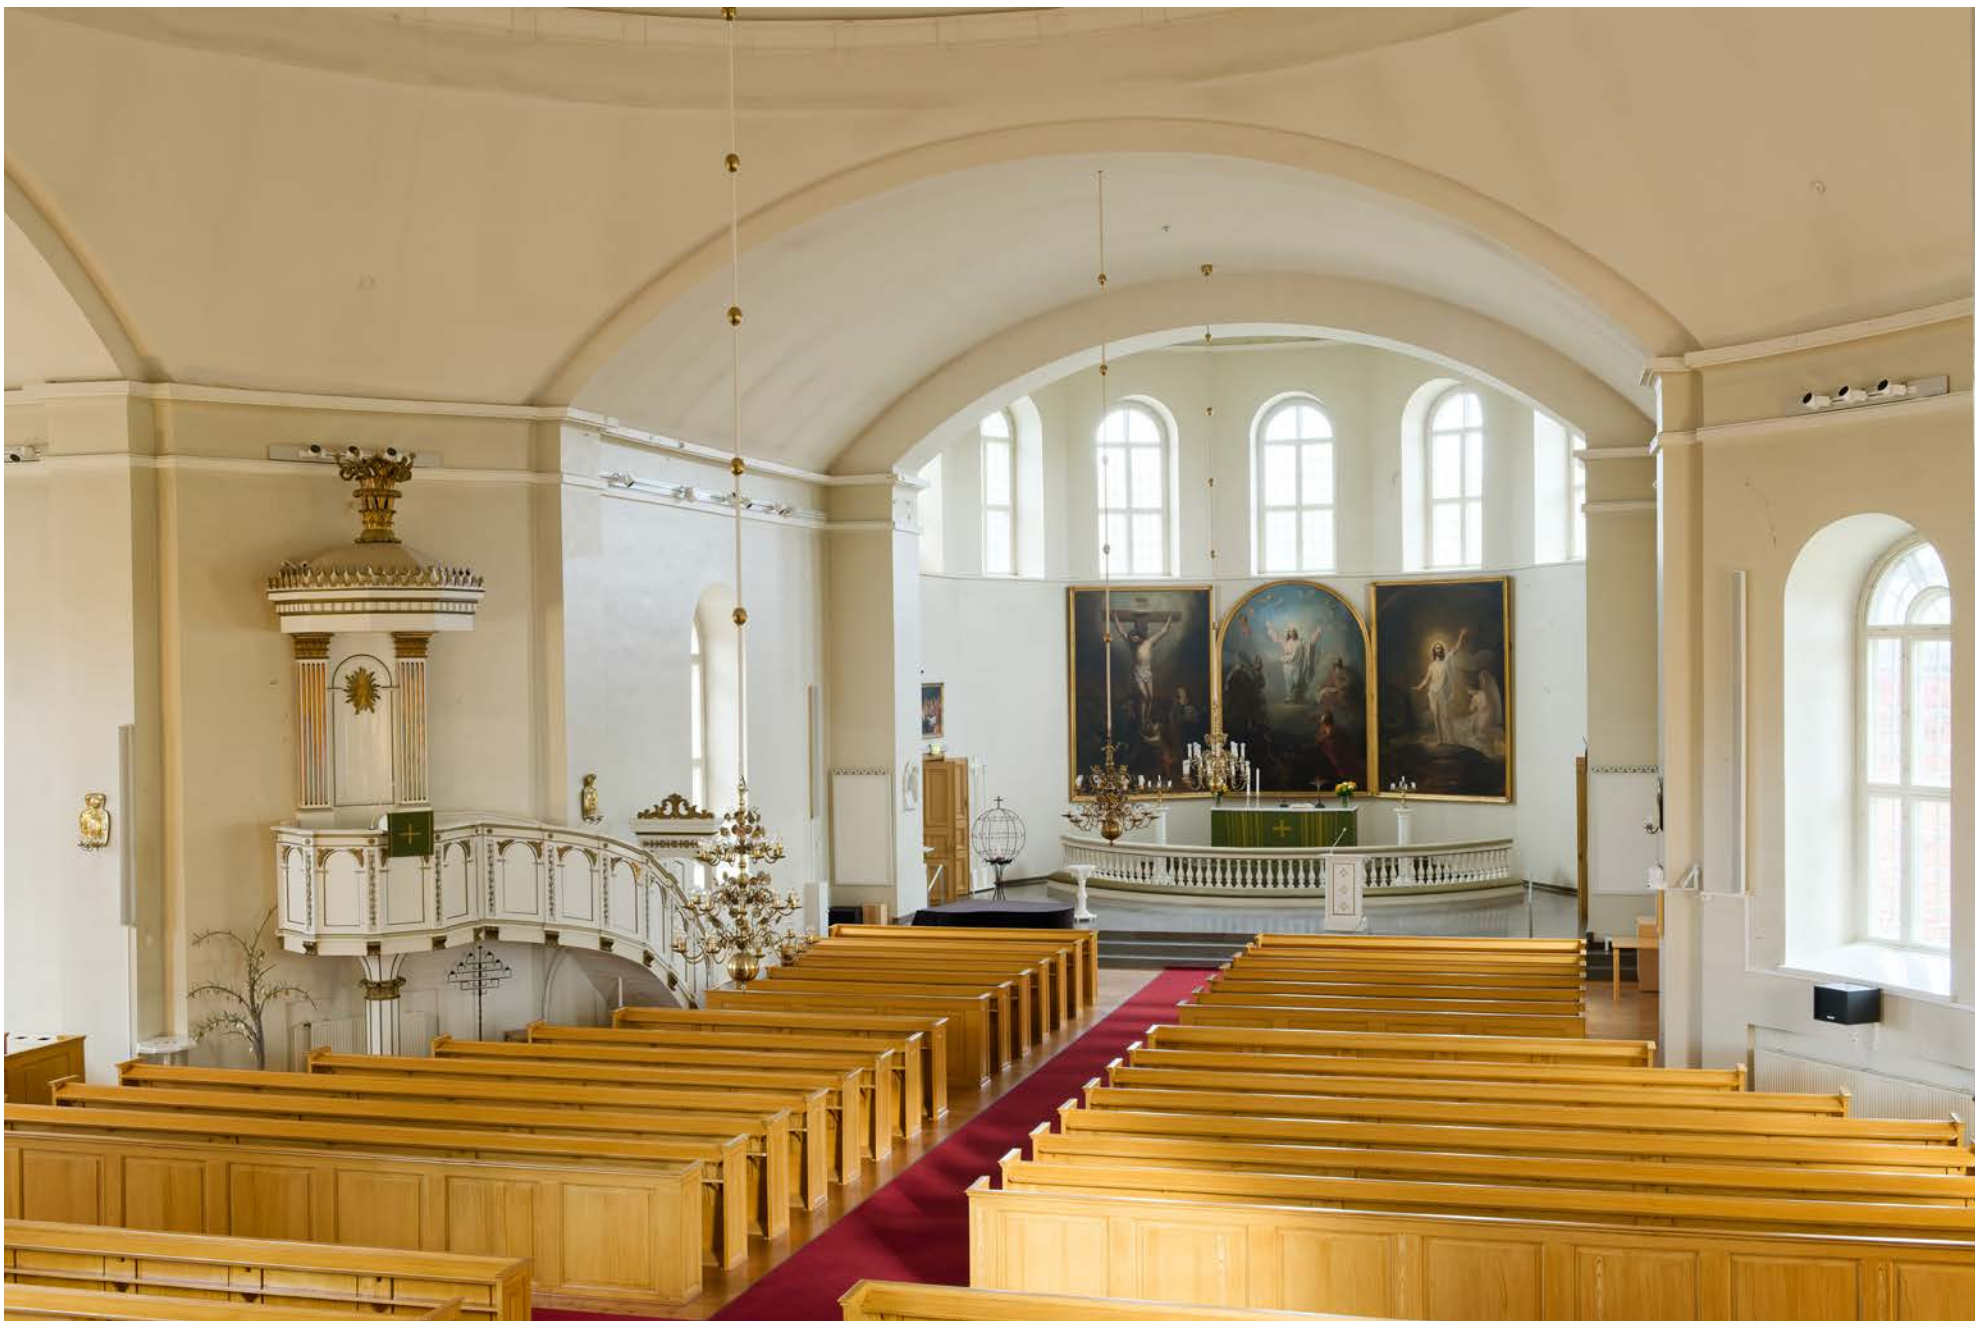
*Havainnekuva, alttarialueen nykytilanne*

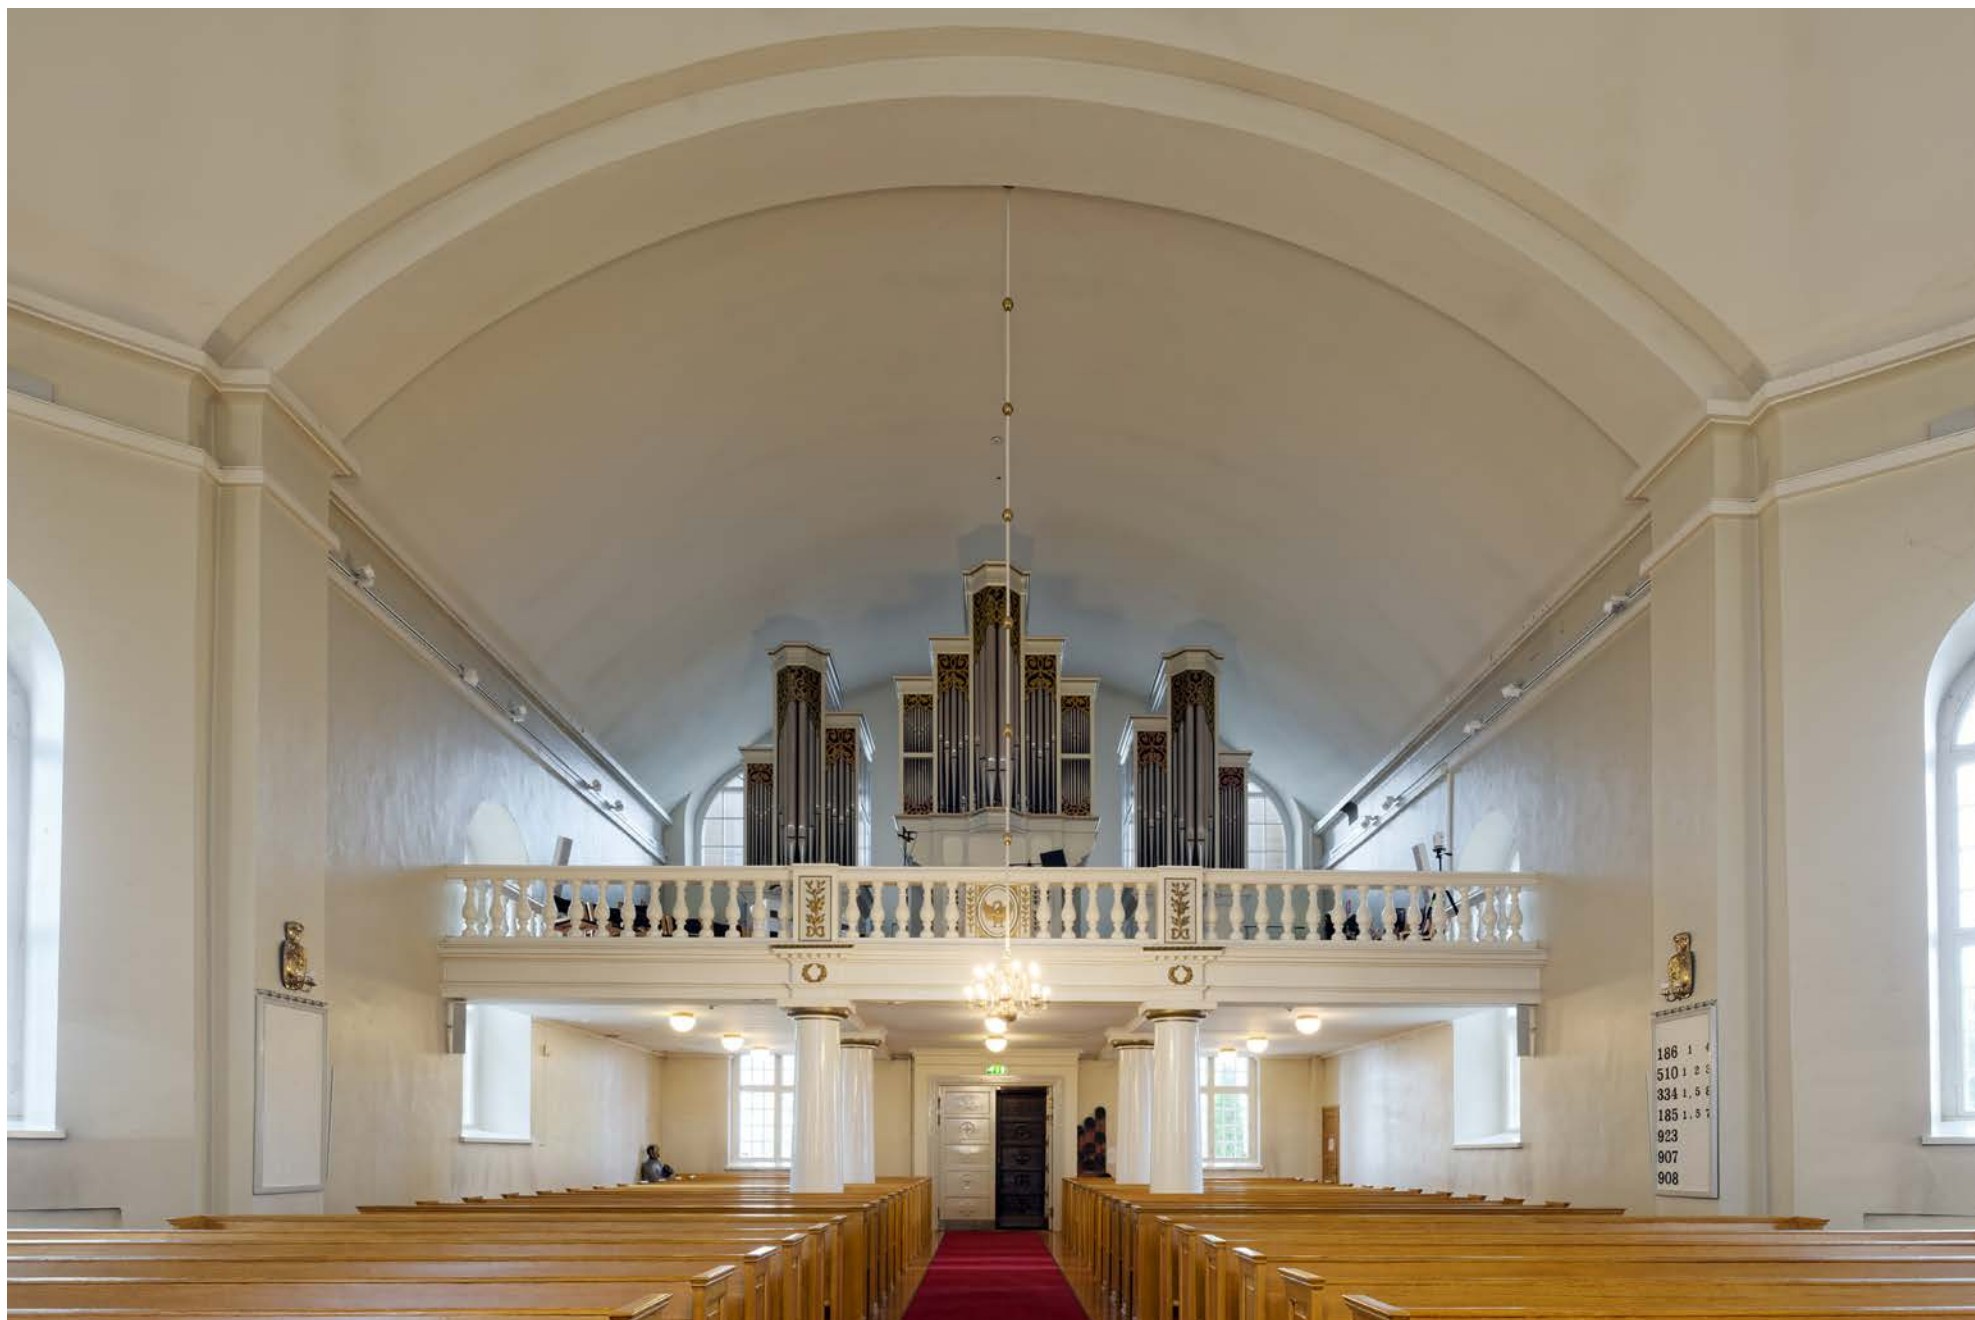
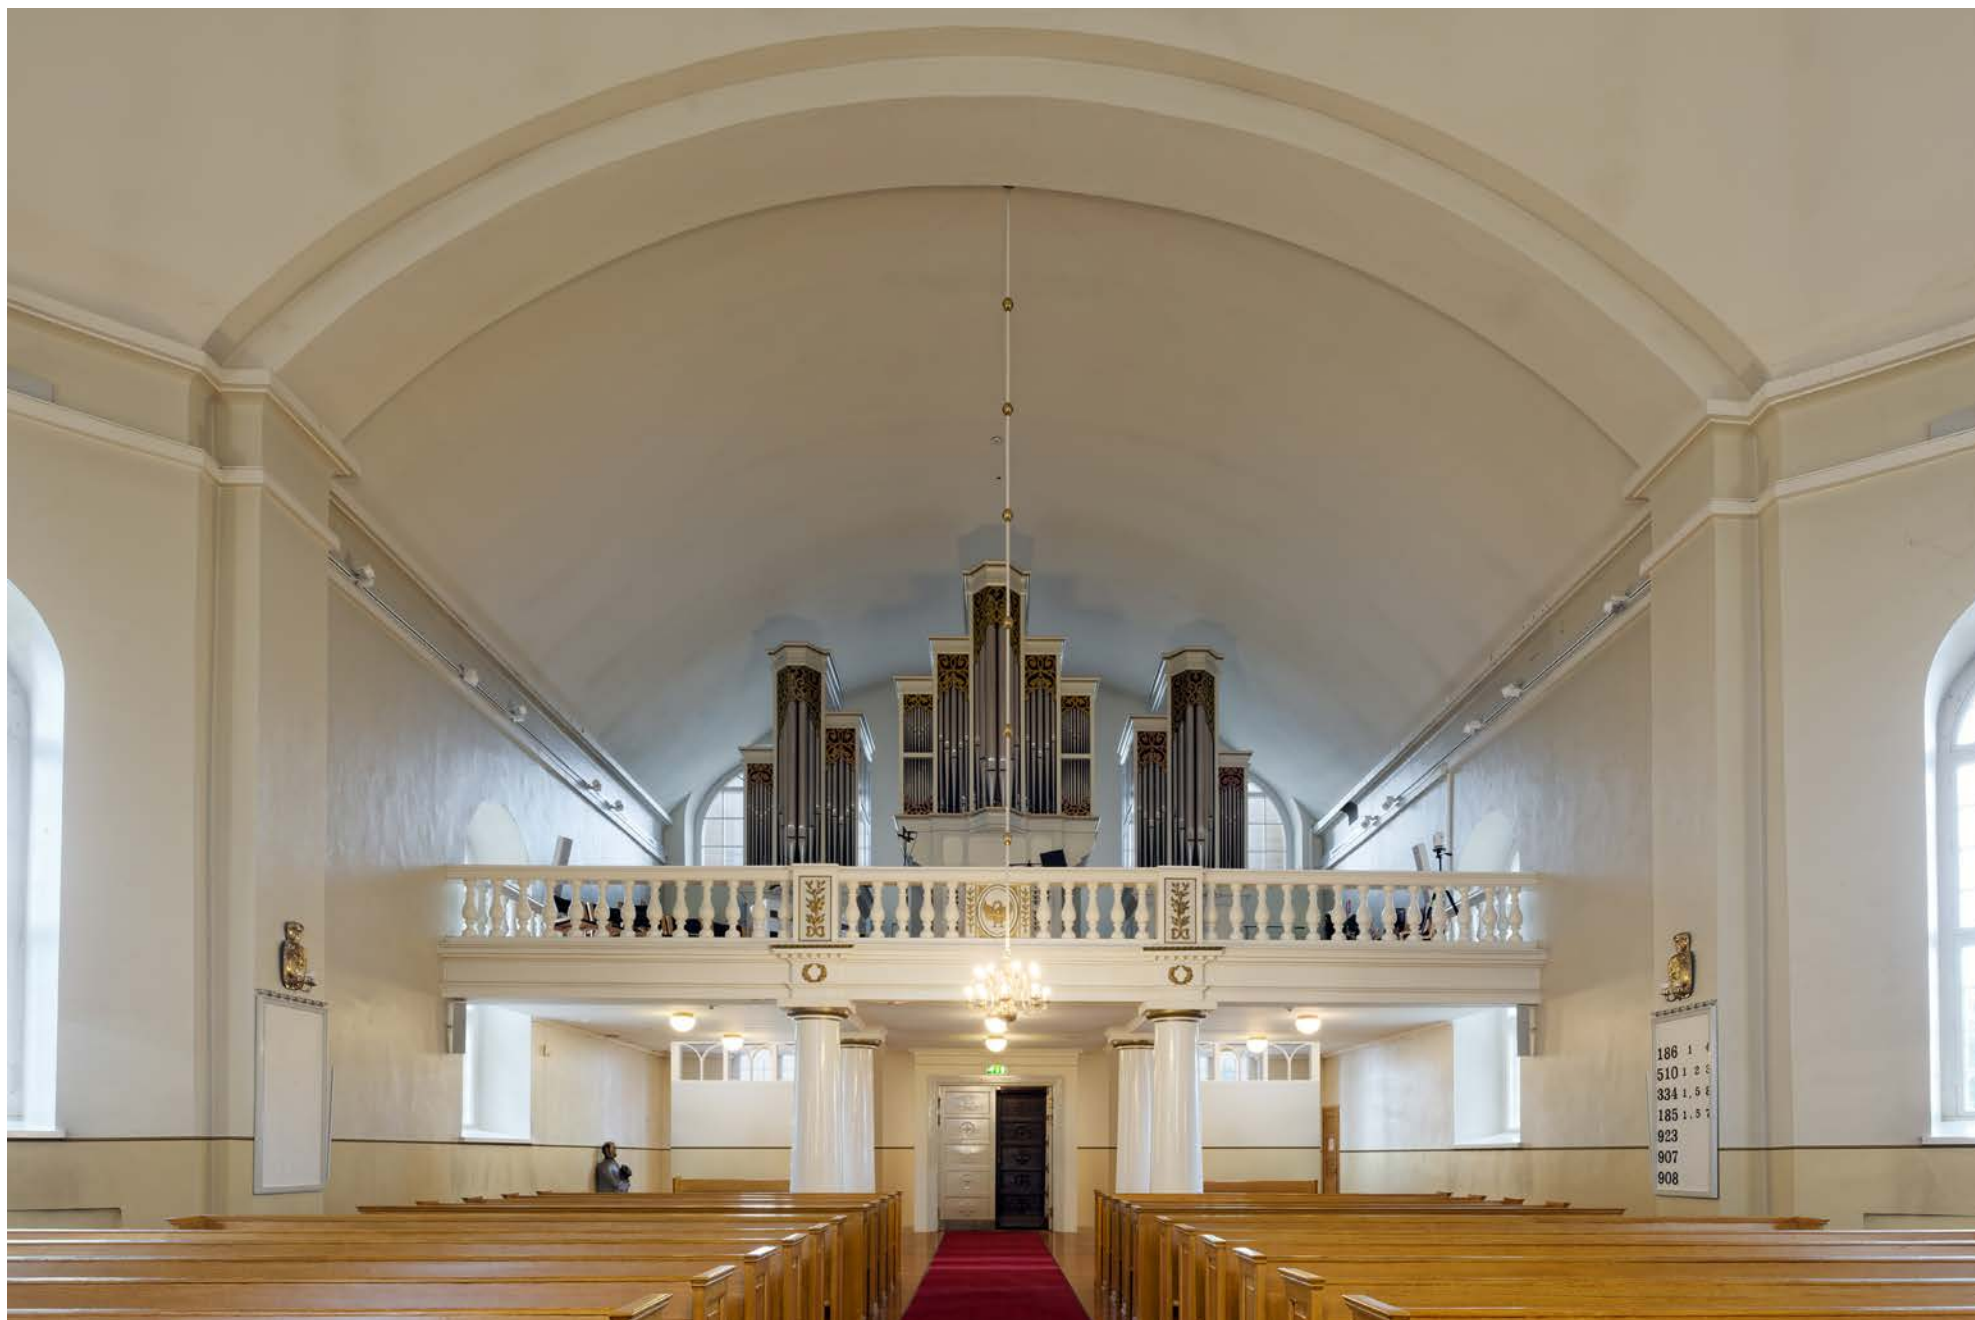
## 4.8 Parven alapuoli

### Keittiön varustelutaso

Astianpesukone tason alle

Erillisuuni, integroitava

Jääkaappi-pakastin 2kpl

- vapaasti seisova esim. KFN 4377 CD Stainless look
