Tyrvään kirkko  
Rakennushistoriaselvitys 31.10.2025

## 1. PERUSTIEDOT

| Kohteen nimi: | Tyrvään kirkko |

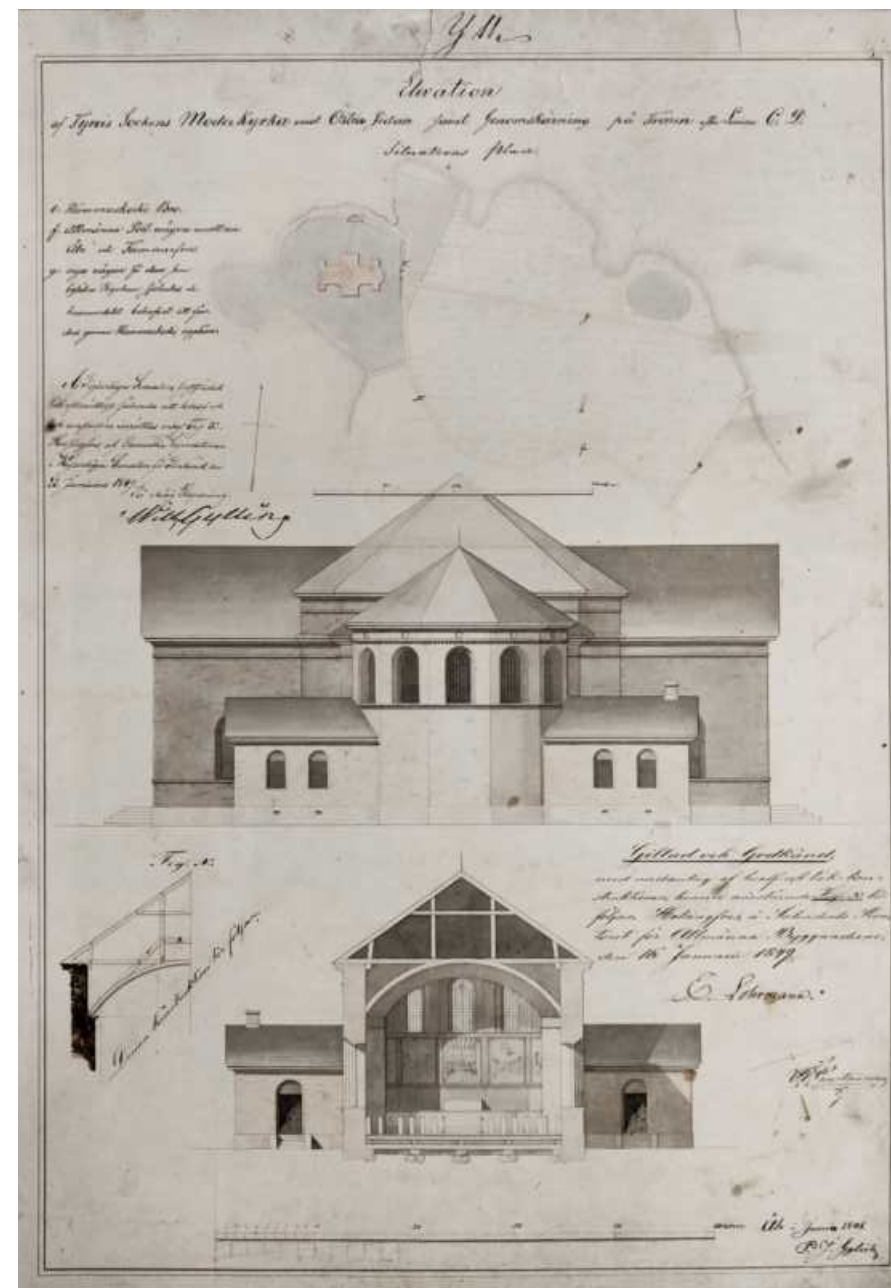
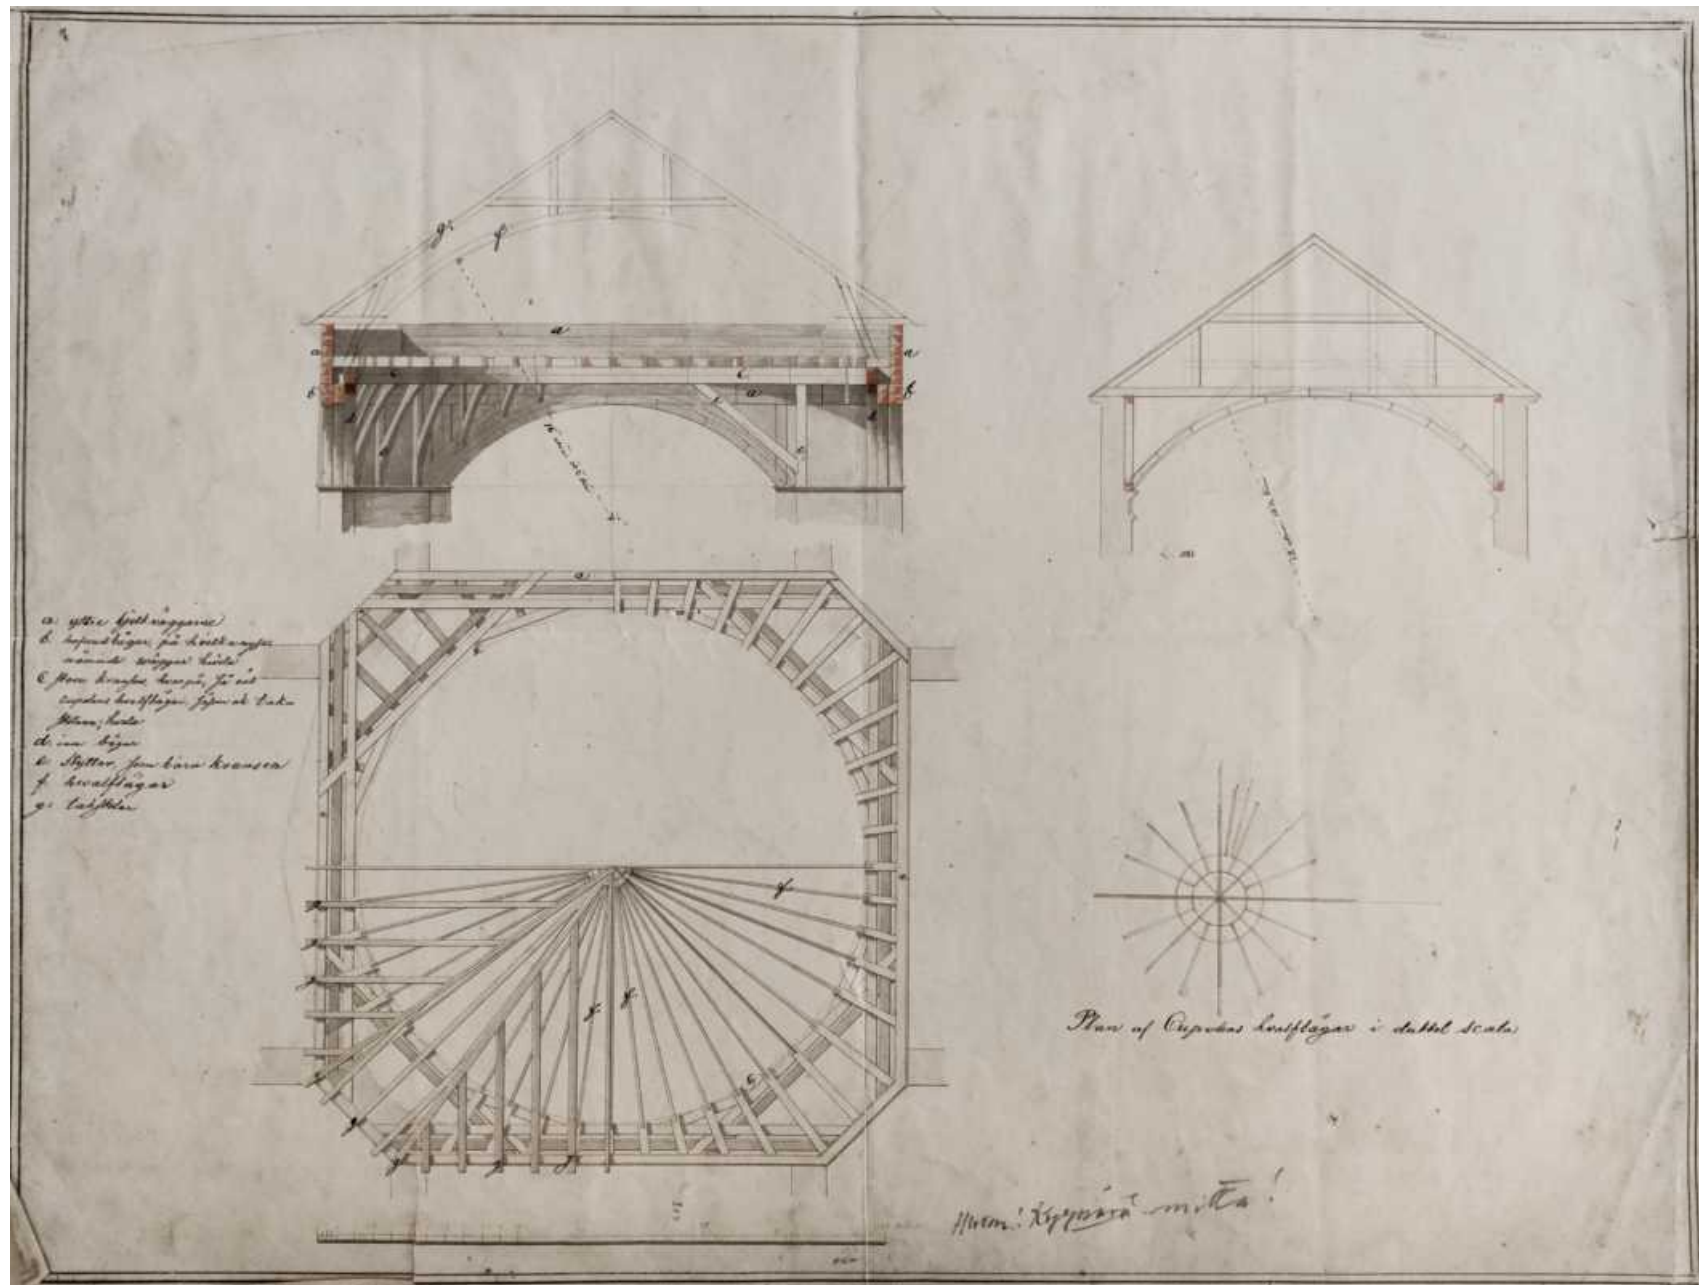
Kirkon alkuperäisiä julkisivu- ja leikkauspiirustuksia. Pehr Johan Gylich, 1848.

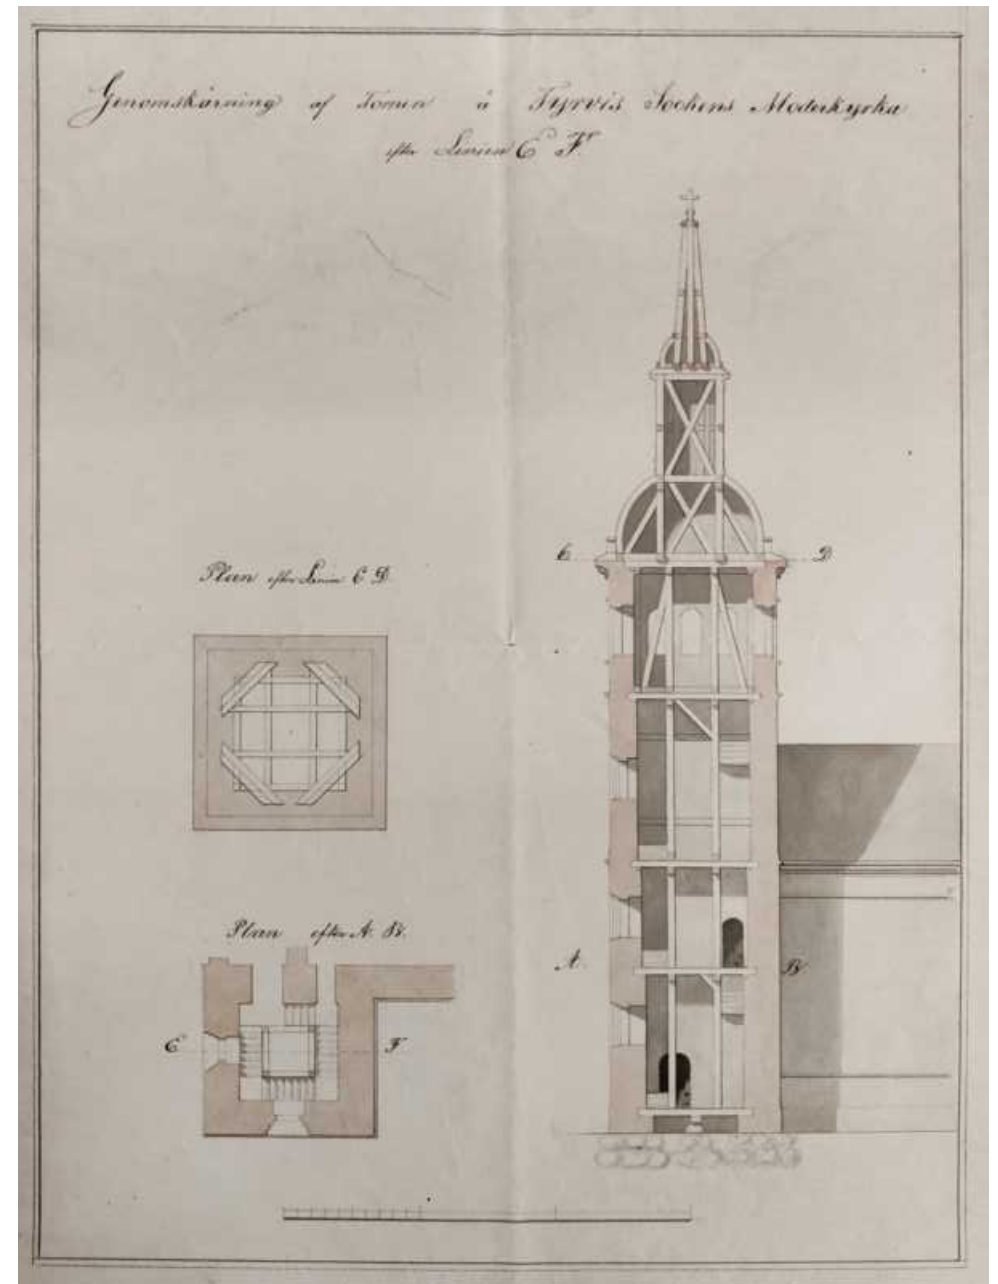
Kirkon alkuperäisiä rakennepiirustuksia. Pehr Johan Gylich, 1848.

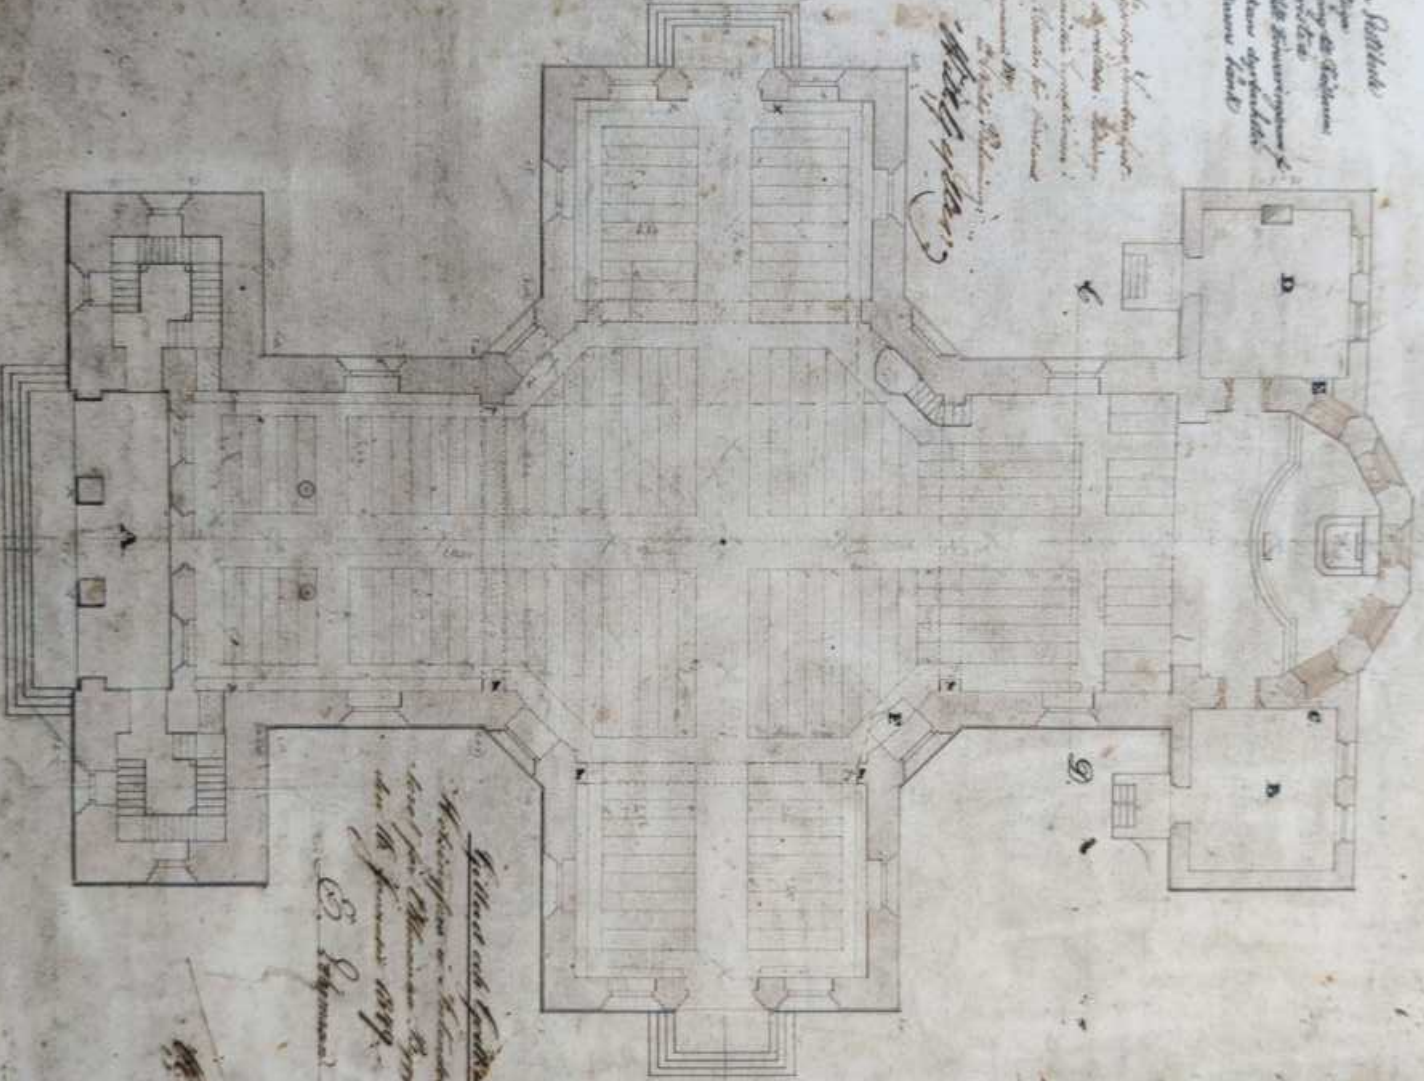
*Tyrvään kirkon pohjapiirustus. Pehr Johan Gylich, 1848.*

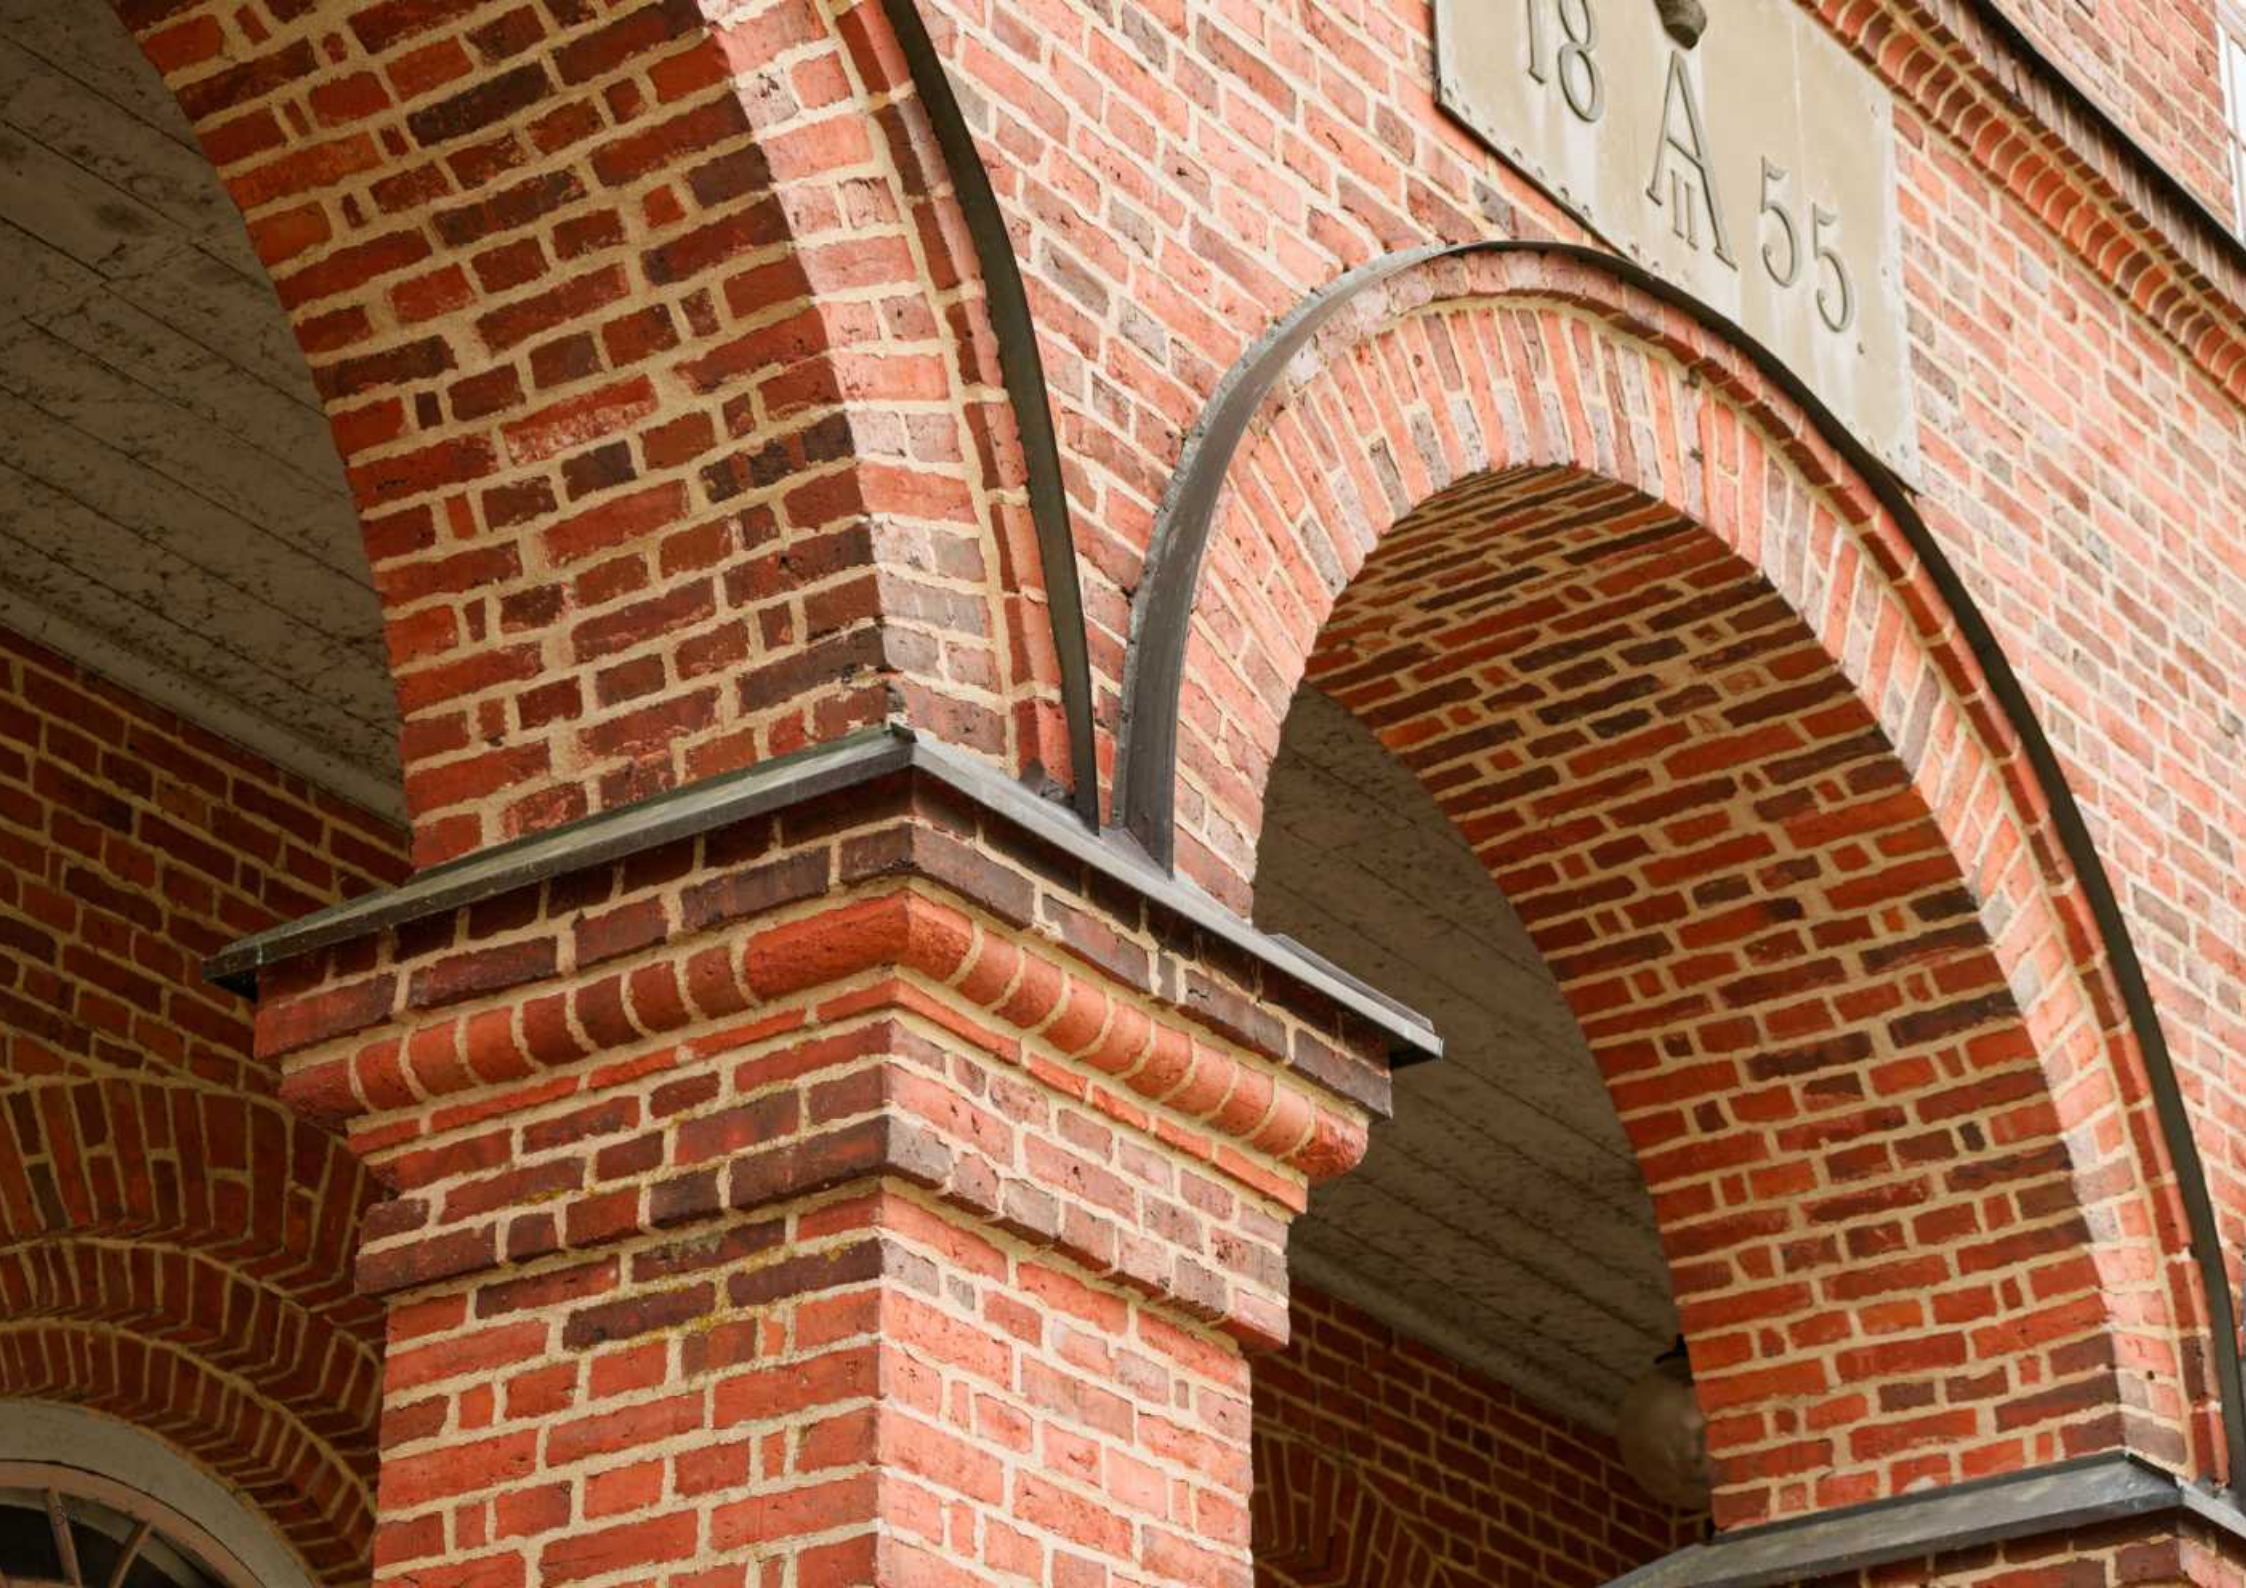
*Kirkon pääsisäänkäynnillä sijaitsevassa metallilevyssä on Aleksanteri II:n monogrammi ja kirkon valmistumisvuosi.*

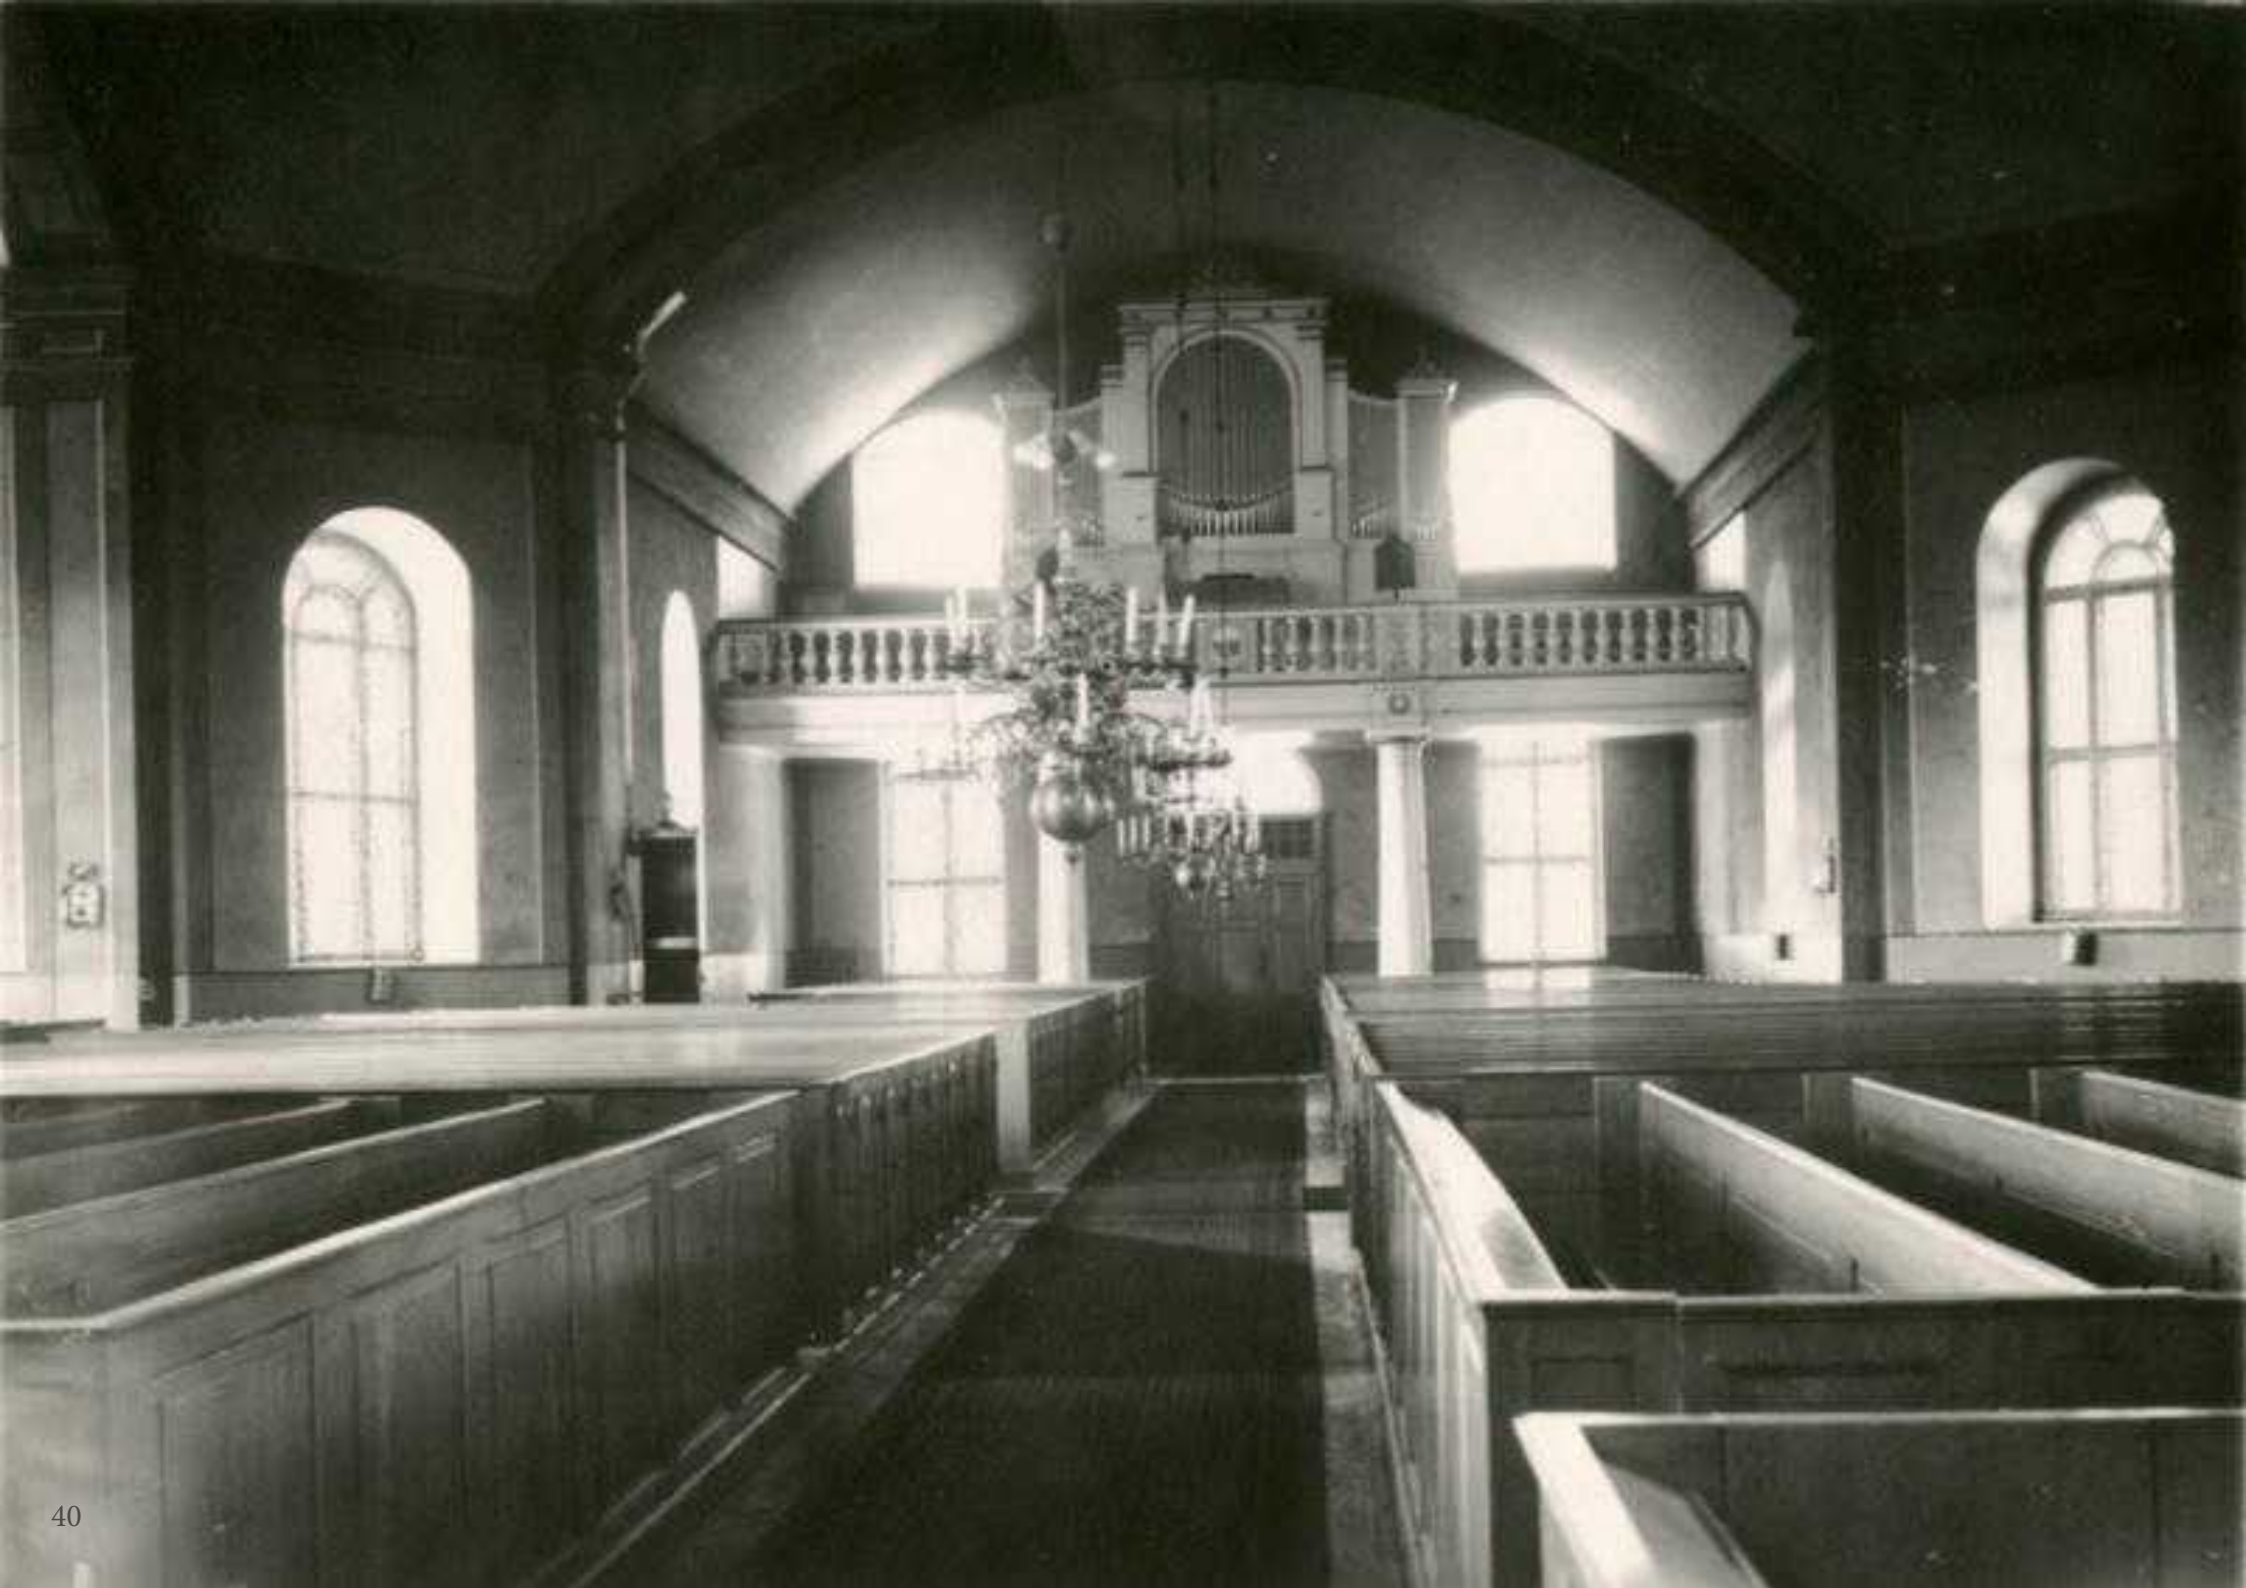
Valokuva kirkosta 1930-luvulta. Kuvassa näkyy B. A. Thulén suunnittelemat urut ja vuonna 1891 lisätty kamiina. Kuva: Seurakuntain Keskinäinen Palovakuutusyhtiö, Elka.

Kirkkoon hankittiin ensimmäiset urut vuonna 1883. Kirkon lehteri oli suunniteltu alun perin uruille ja ne hankittiin kirkkoon B. A. Thulélta Kangasalta. (Rönkkö, 2005 s. 129–131) Mielenkiintoisena yksityiskohtana P. J. Gylichin laatimassa alkuperäisessä kirkon pitkittäisleikkauksessa on, että urkulehterin eteen on hahmoteltu toteutuneesta lehteristä kirkkosaliin päin työntyvä ja alaspäin porrastuva lehterin jatkos.

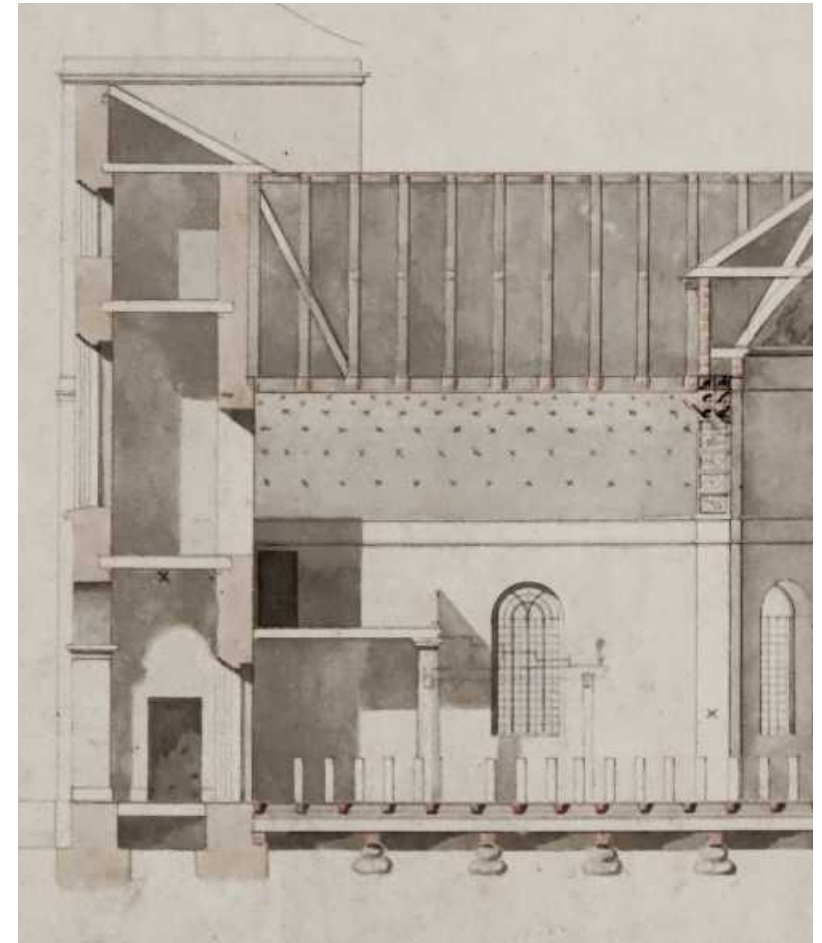
*Ote kirkon alkuperäisestä julkisivupiirustuksesta, jossa hahmoteltu ohuella harmaalla viivalla urkulehterin jatkos, jota ei toteutettu vuonna 1855. Pehr Johan Gylich, 1848.*

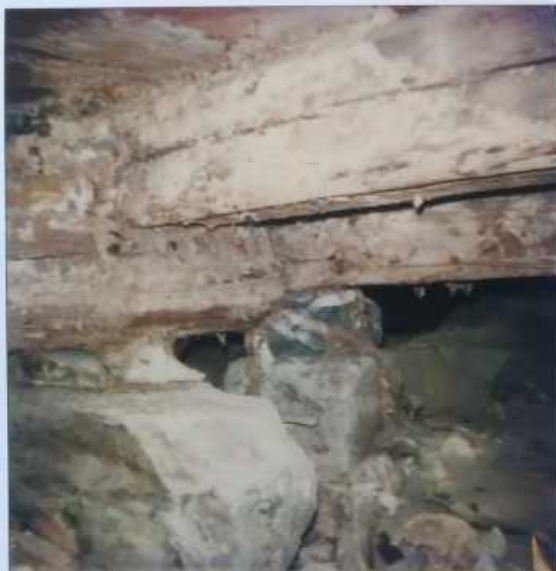
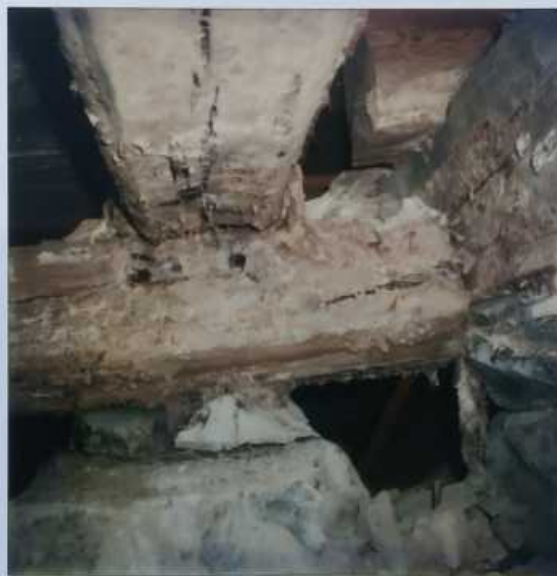
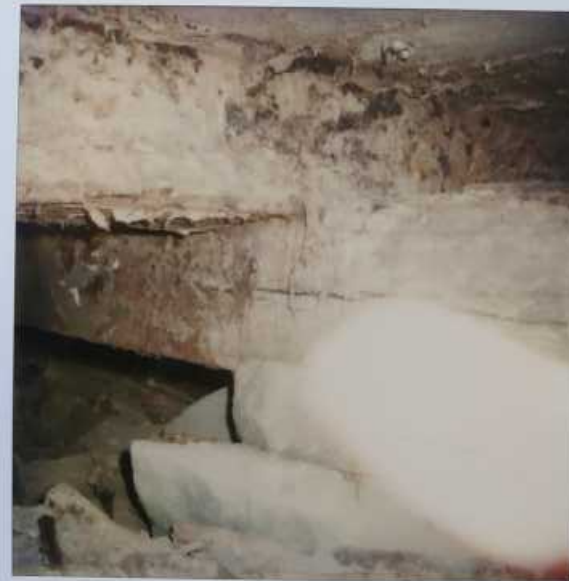
*Valokuvia kirkon kuorin alta lattiarakenteista löytyneestä lahottajasienestä elokuulta vuodelta 1981. Lattiasieni on aiheuttanut myös lattian rakenteiden lahovaurioita. Valokuvat: Risto Rainio, rakennusmestari ja korjaustöiden valvoja.*

Pian valmistumisensa jälkeen jo vuonna 1863 kirkon lattioissa oli huomattavissa alkavaa lahoamista. Lattian lahoamisen lisäksi urut ja alttaritaulut olivat alkaneet pilaantumaan, mikä johtui kirkon kosteudesta. Kosteuden syyksi arvioitiin lämmittämättömän kirkon voimakkaita lämpötilojen vaihteluita etenkin talviaikaan seurakuntalaisten ja kynttilöiden lämmittäessä tilaa. Tuulikaapittomista ovista sekä yksinkertaisista ikkunoista ja riittämättömästi eristetystä lautaholvista vuosi kylmää ilmaa sisään. Toista todennäköistä kosteudenaiheuttajaa, avoimesta koskesta talvisin nousevaa huurua, ei kokouspöytäkirjoissa mainita. Lattiat lahosivat pahimmin pohjoisen ja lännen puolelta kirkkosalin ja tornin osalta. Niitä ja välikattoa jouduttiin paikkaamaan jatkuvasti. Jo vuonna 1864 tiedostettiin että kivijalkaan tulisi tehdä tuuletusaukkoja, mutta vielä vuonna 1896 päätettiin että lattiat uusittaisiin vasta kun ne olisivat loppuun kuluneet. Tätä ennen tornien lattiat vaihdettiin tiilimuurattuihin ja kamiinon alle rakennettiin tiilirakenteiset tukipilarit. Vuonna 1884 urkujen asennuksen yhteydessä tehtiin ulko-ovien puiset sisäövet. 1880-luvun puolivälin tienoilla ovien eteen rakennettiin ”pienet konttuurit”, jotka ilmeisesti muodostuivat kaksinkertaisten ulko-ovein väliin. Samanaikaisesti herätettiin kysymys lämmityslaitteiden hankinnasta. (Rönkkö, 2005 s.91, s. 131; Tarjamo, 1968 s. 51)

Sisätilojen osalta kirkon puulattioissa oli havaittavissa lattiasientä ja kantavissa alusrakenteissa lahovikoja. Lahovaurioiden laajuuden vuoksi lattia olisi tullut purkaa ja tilalle asentaa betonilattia. Lattian uusiminen jätettiin myöhempään ajankohtaan ja sen alle asennettiin valaistus lahovaurioiden seuraamista varten. Lattian pahimpien lahovauriokohtien lisäksi korjattiin ikkunat ja sisustukseen liittyvät puuosat. Vanhat ja säilyvät ovet kunnostettiin.

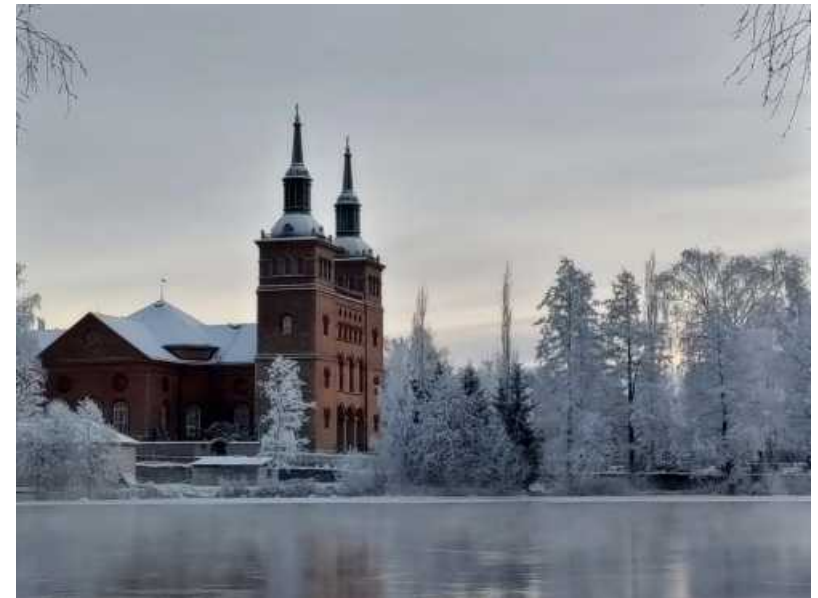
*Valokuva pohjoisesta, kirkko talvimaisemassa. Avoimesta koskesta talvisin nouseva huuru oli yksi kirkon kosteudenaiheuttajista. Kuvaaja: Teresa Herrero Vidfelt.*

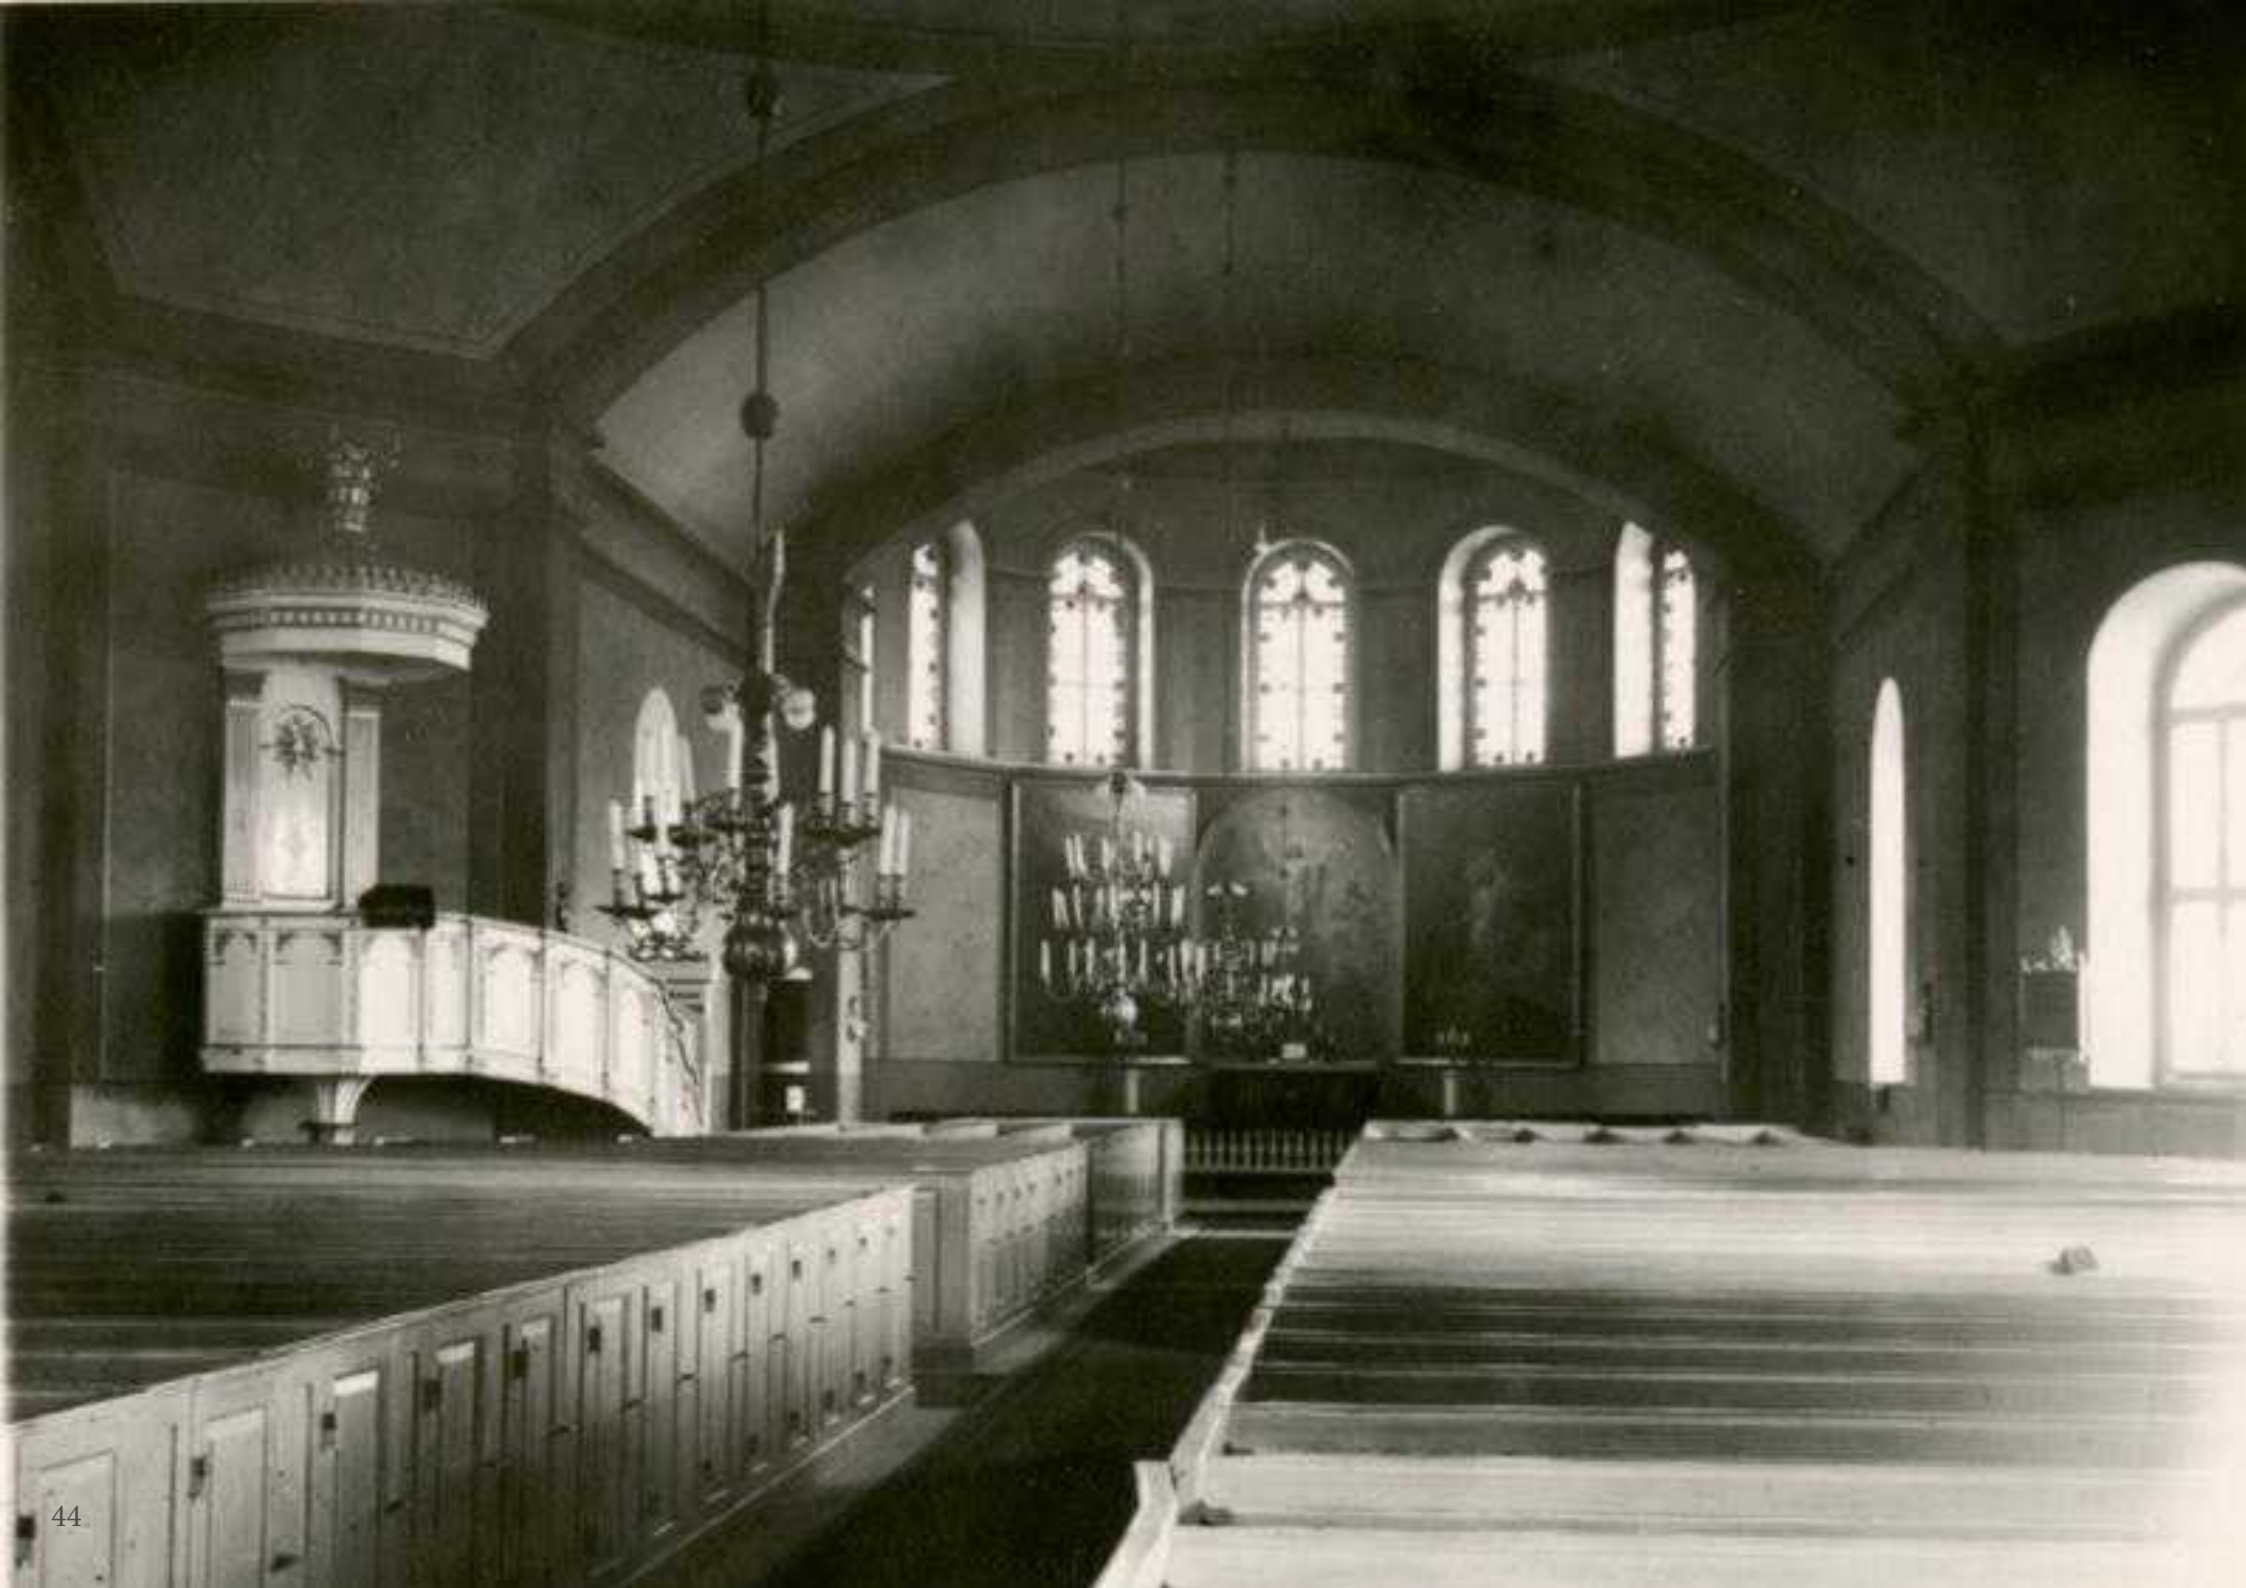
*Valokuva kirkkosalista 1930-luvulta. Kuvassa näkyy Otto Stenbäckin vuonna 1891 kirkkoon suunnittelemaa interiööriä: kuorin värikkäät sisälasit sekä tumma uusrenessanssiväritys. Kuva: Seurakuntain Keskinäinen Palovakuutusyhtiö, Elka.*

hyvin dramaattisella tavalla kirkkoherra Bäckin johtaman toimikunnan jäsenen, piirilääkärin ja arkkitehti Otto Stenbäckin toimesta. Vaikka kaksinkertaisista ikkunoista oli päätös, ilmeisesti vain kuorin ikkunoihin asennettiin sisälasit. Viiteen keskimmäiseen ikkunaan asennettiin koristeelliset värilliset lasit. Kirkko sai modernisoinnissa tumman, niin kutsutusti uusrenessanssivärityksen. Kirkon seinät ja holvikaarien väliset osat maalattiin korjauksessa ruskeiksi ja marmoroititiin suonimaisesti. Listat maalattiin tummemmalla sävyllä. Kupoli maalattiin himmeän siniseksi ja siihen maalattiin säteittäin pieniä tähtikuvioita, jotka alapäästään yhtyivät kupolin reunaa kiertävään köynnösaiheeseen. Aihe liittyi melko läheisesti Gylichin piirtämiin suunnitelmiin. Ristivarsien harmaissa kaarilistoissa oli maalatut kasettikuviot. Muun sisustuksen väritys säilytettiin ennallaan. (Rönkkö, 2005 s. 132)

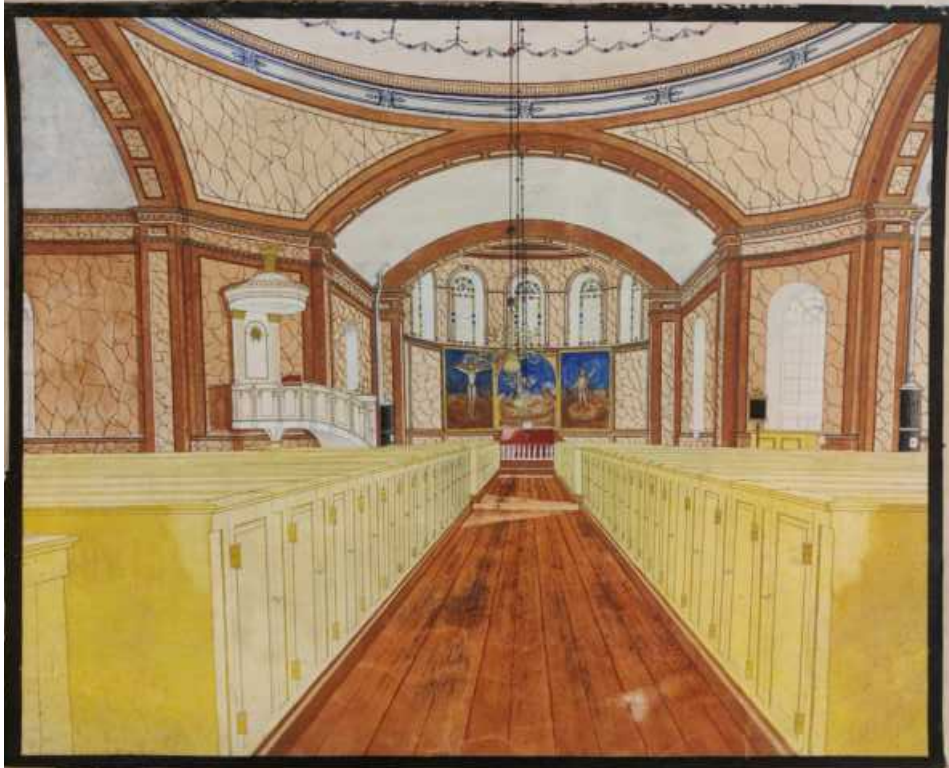
*Matti Virtasen vesivärimaalaus kirkkosalin vuonna 1891 saamassa asussa. Sastamalan seurakunnan arkisto.*
