Tyrvään kirkko  
Rakennushistoriaselvitys 31.10.2025

## 1. PERUSTIEDOT

| Kohteen nimi: | Tyrvään kirkko |

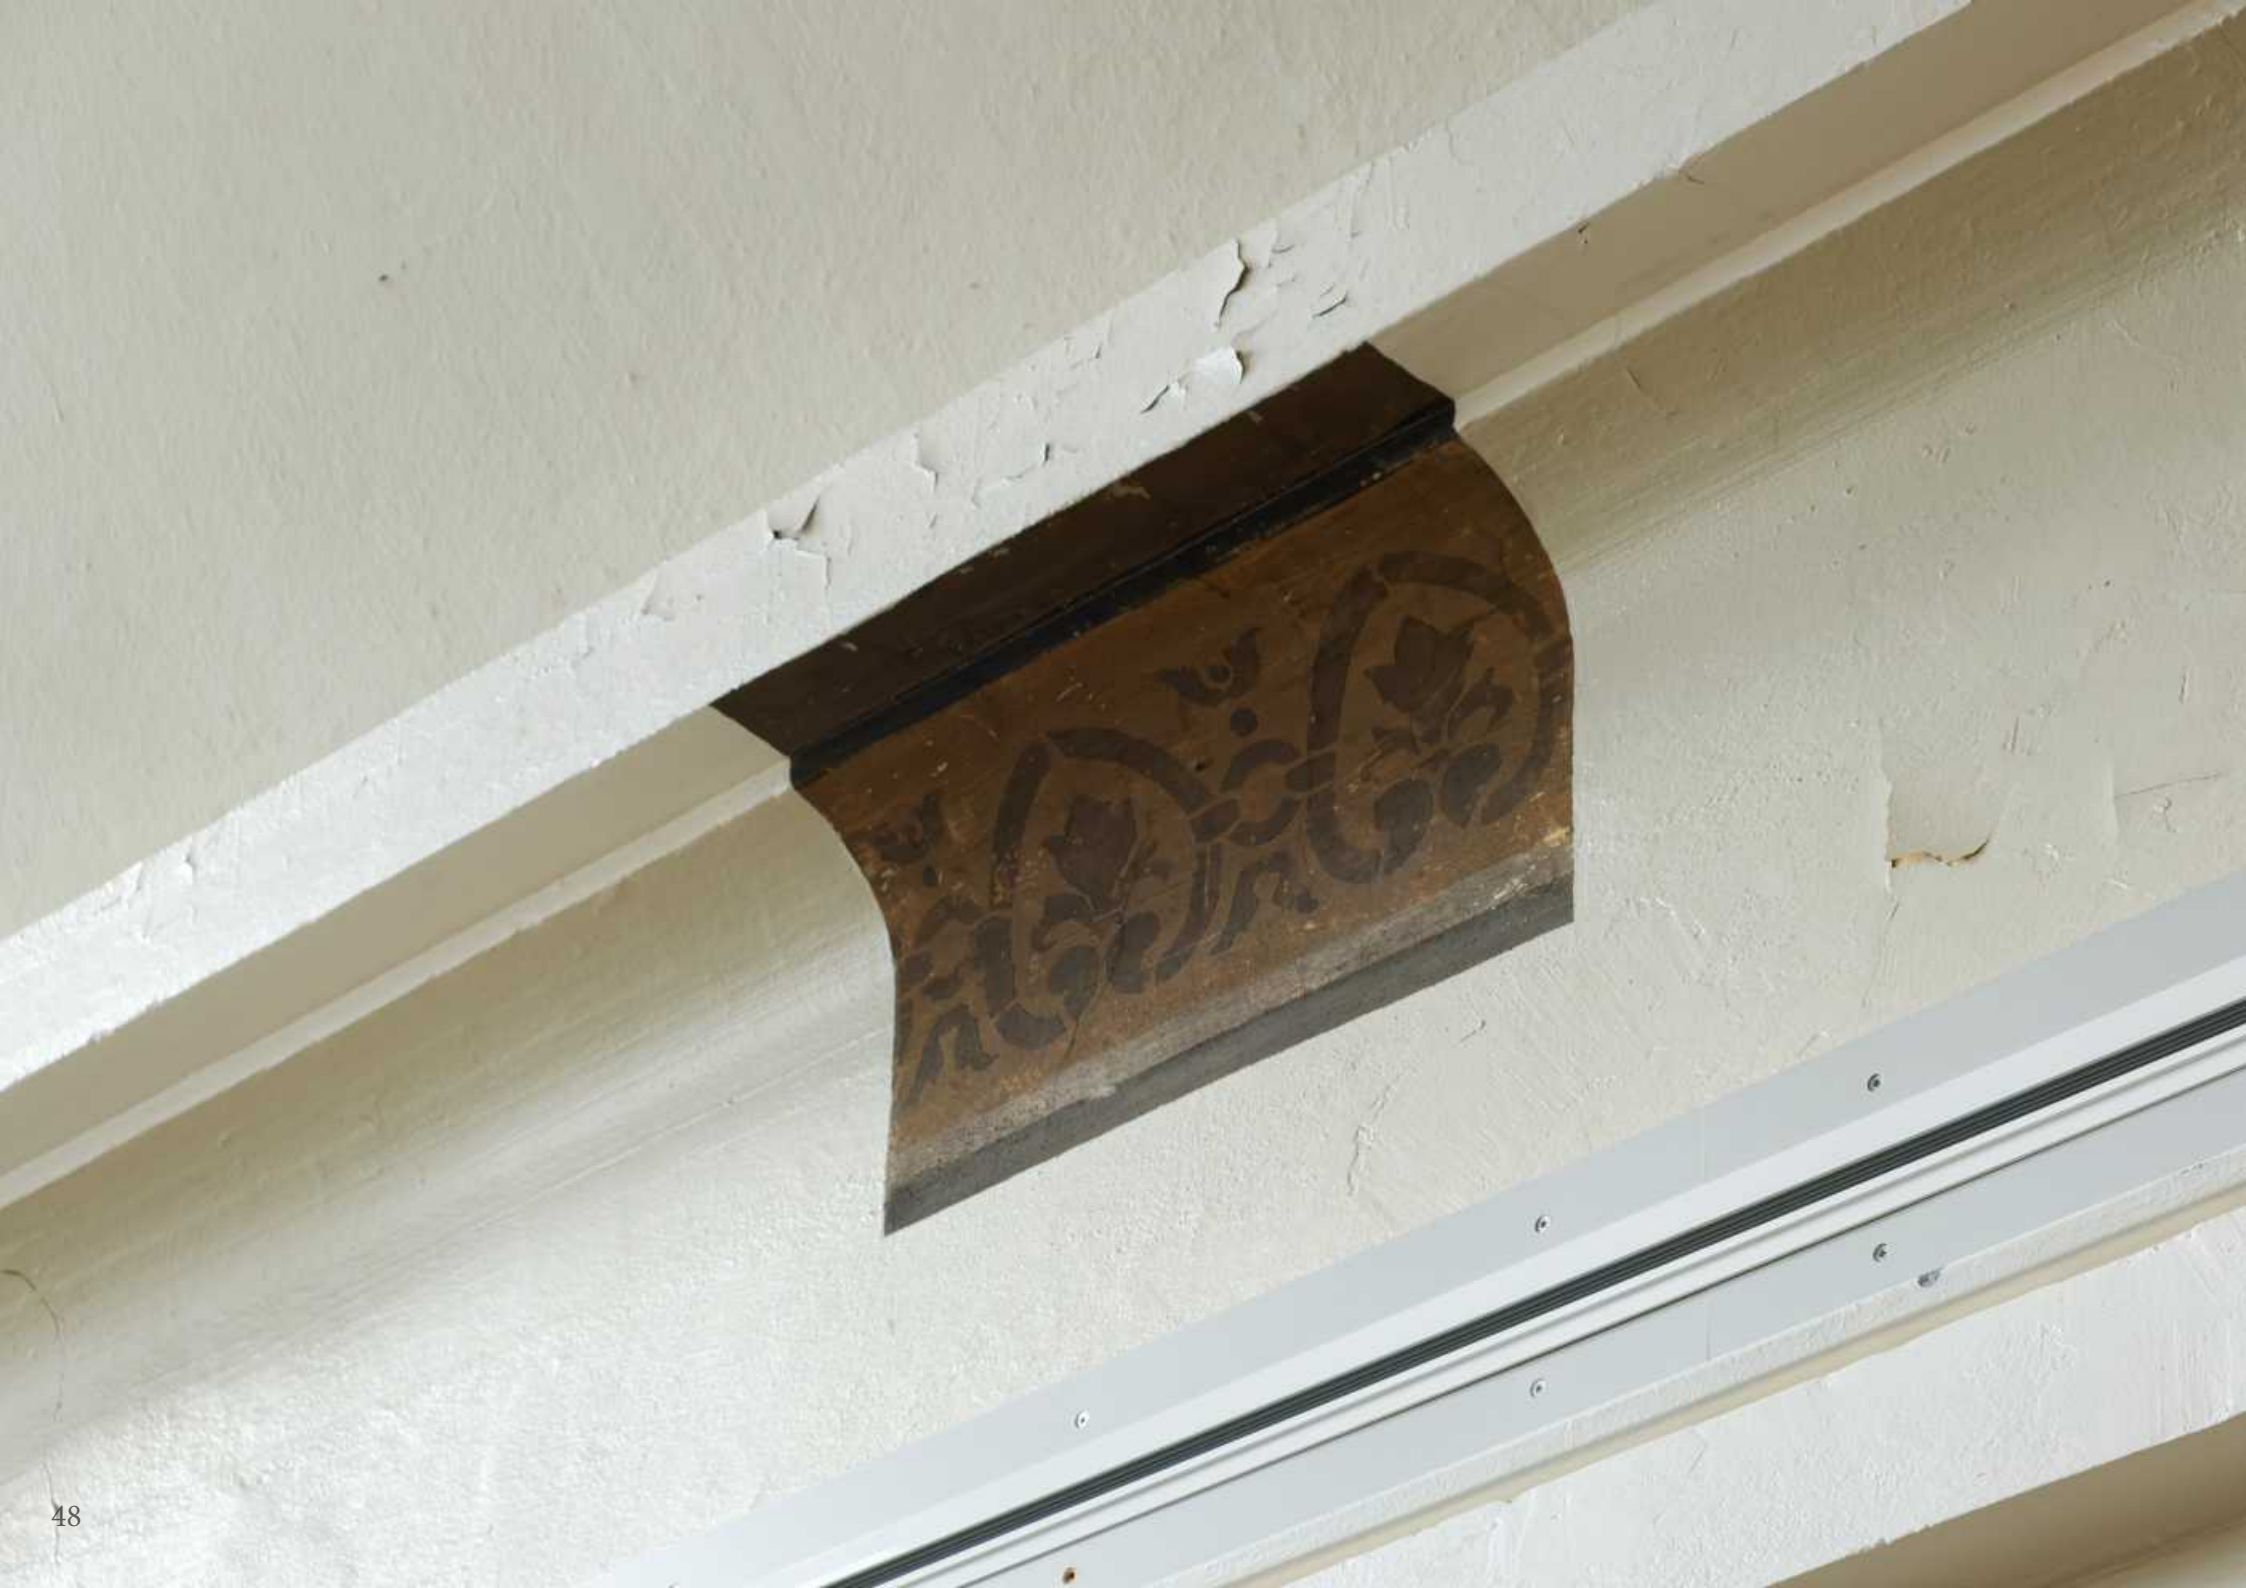
*Urkulehterillä sijaitsevaan kaarilistaan on jätetty näkyviin  
fragmenttina kirkkoon vuonna 1891 tehtyä tummansävyistä väritystä.*

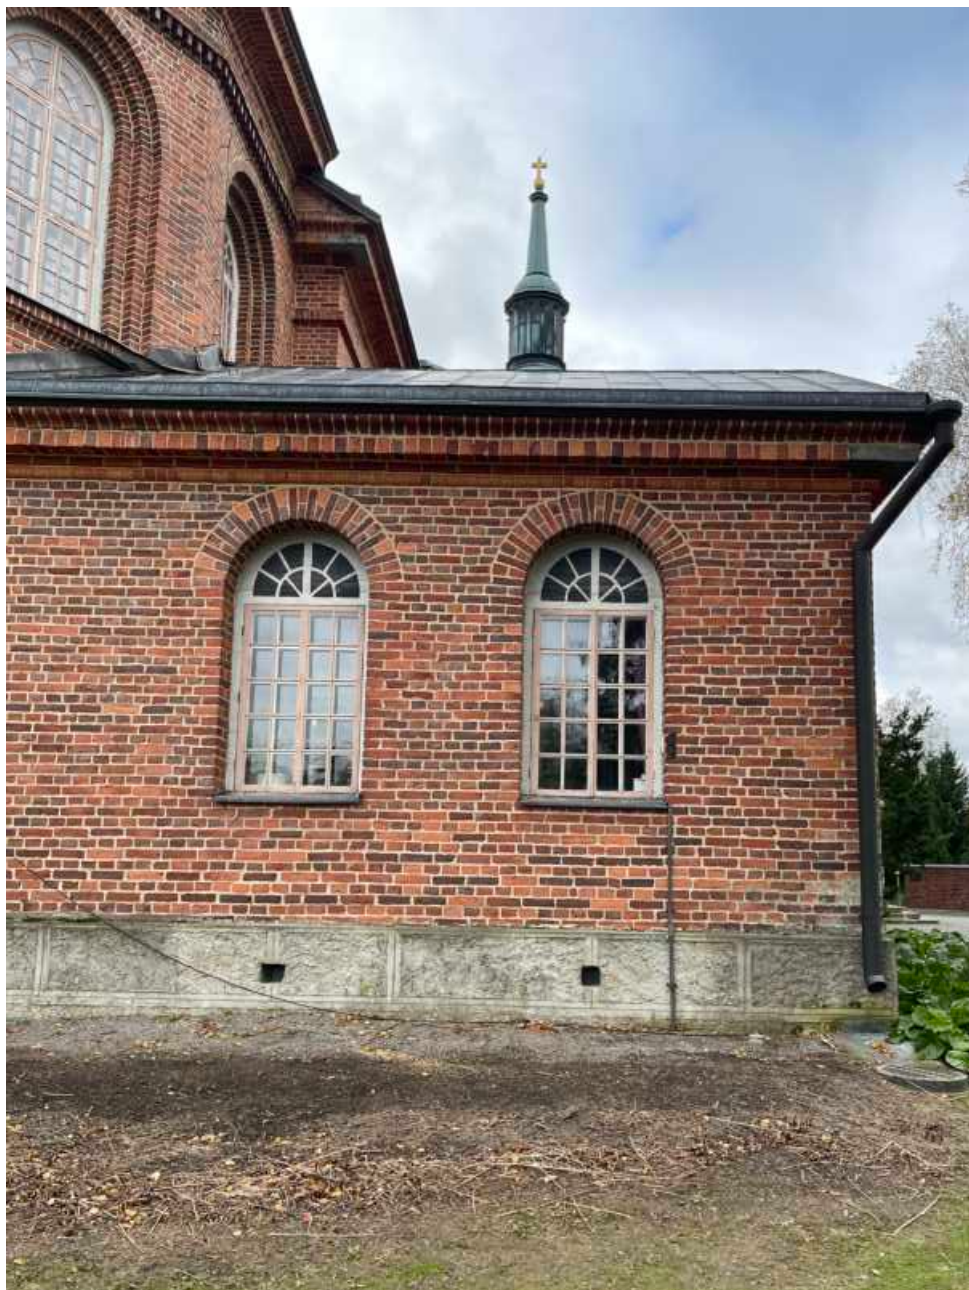
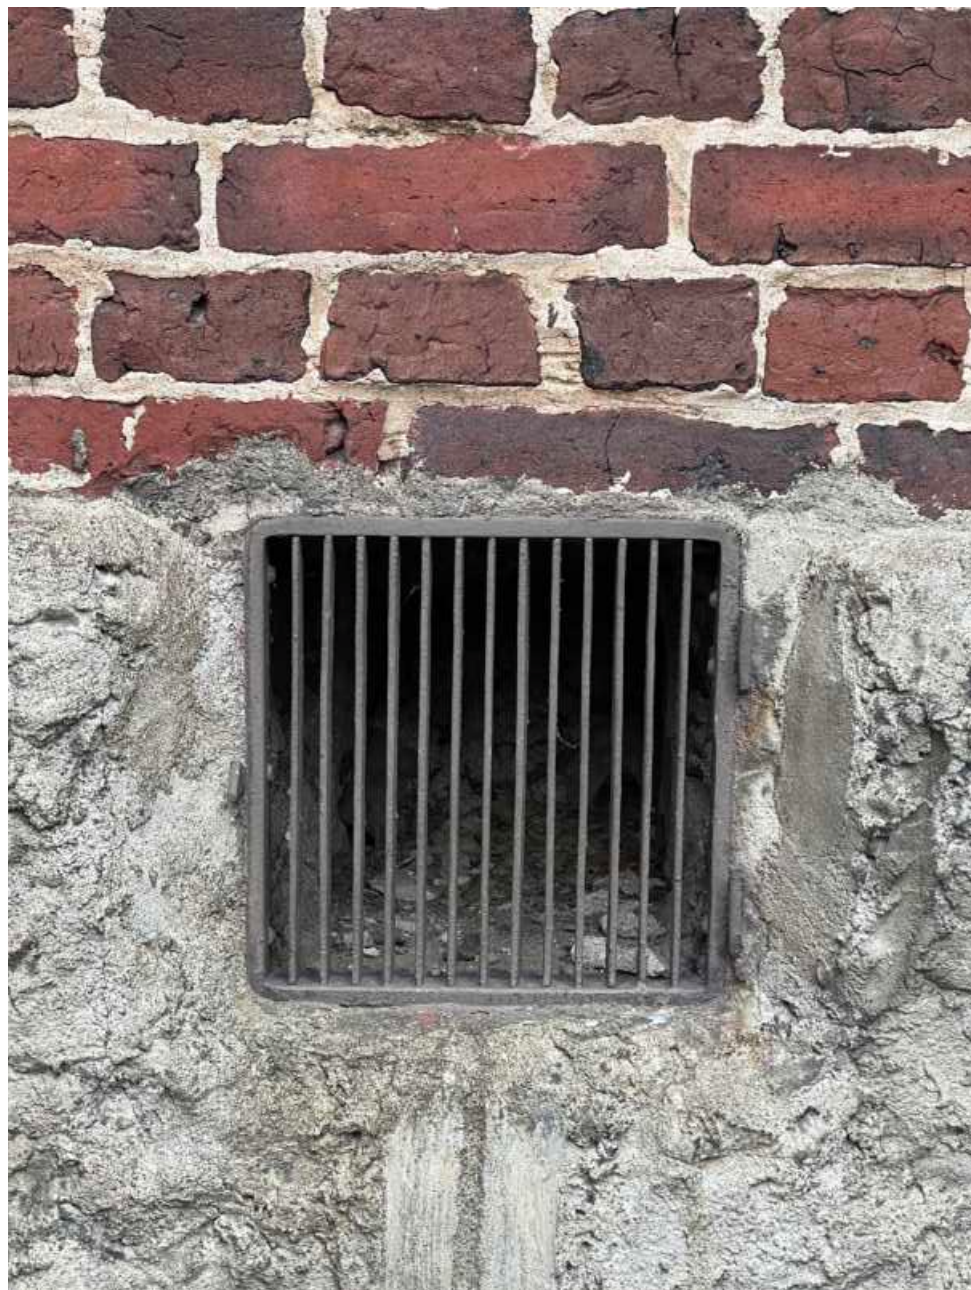
*Valokuissa 1900-luvun alussa kirkon kivijalkaan lisättyjä tuuletusluukkuja. Kivijalassa olevat rikkoutuneet säleiköt tehtiin vanhan mallin mukaan latta- ja profiiliteräksestä vuoden 1981 peruskorjauksessa.*

Korjaustoimenpiteiden osalta oli viimein vuorossa jo edellisillä vuosikymmenillä todettujen korjaustarpeiden hoitaminen, kuten kivijalan saumausten korjaus ja tuuletusluukkujen teko. Kivijalkaan tehtiin kaksitoista 30 x 30 cm suuruista tuuletusluukkua. Ulkoportaat oikaistiin ja saumattiin, likaantuneet seinät maalattiin sekä uunin savun tummentamat seinät ja katon osat puhdistettiin. Kirkon penkkejä ja niiden rakenteita uusittiin. Kirkon lattia korjattiin ja maalattiin seinien alaosien lisäksi ruskeaksi. Ikkunoiden, ovien, penkkien, saarnastuolin ja alttarin, samoin kuin urkujen ja lehterin maalaukset sekä kaikki kultaukset uusittiin alkuperäisen värityksen mukaisesti. Sisäkatto jätettiin toiveiden vastaisesti maalaamatta, sillä maalari K. F. Ahlstedtin mukaan katto olisi pudonnut alas uuden kalkkimaalikerroksen vuoksi. Korjaustoimenpiteet valmistuivat vuoteen 1909 mennessä. (Rönkkö, 2005 s. 131, s. 133)

pois johtamiseen sokkelien vierestä. Kivijalassa olevat rikkoutuneet säleiköt tehtiin vanhan mallin mukaan latta- ja profiliteräksestä.

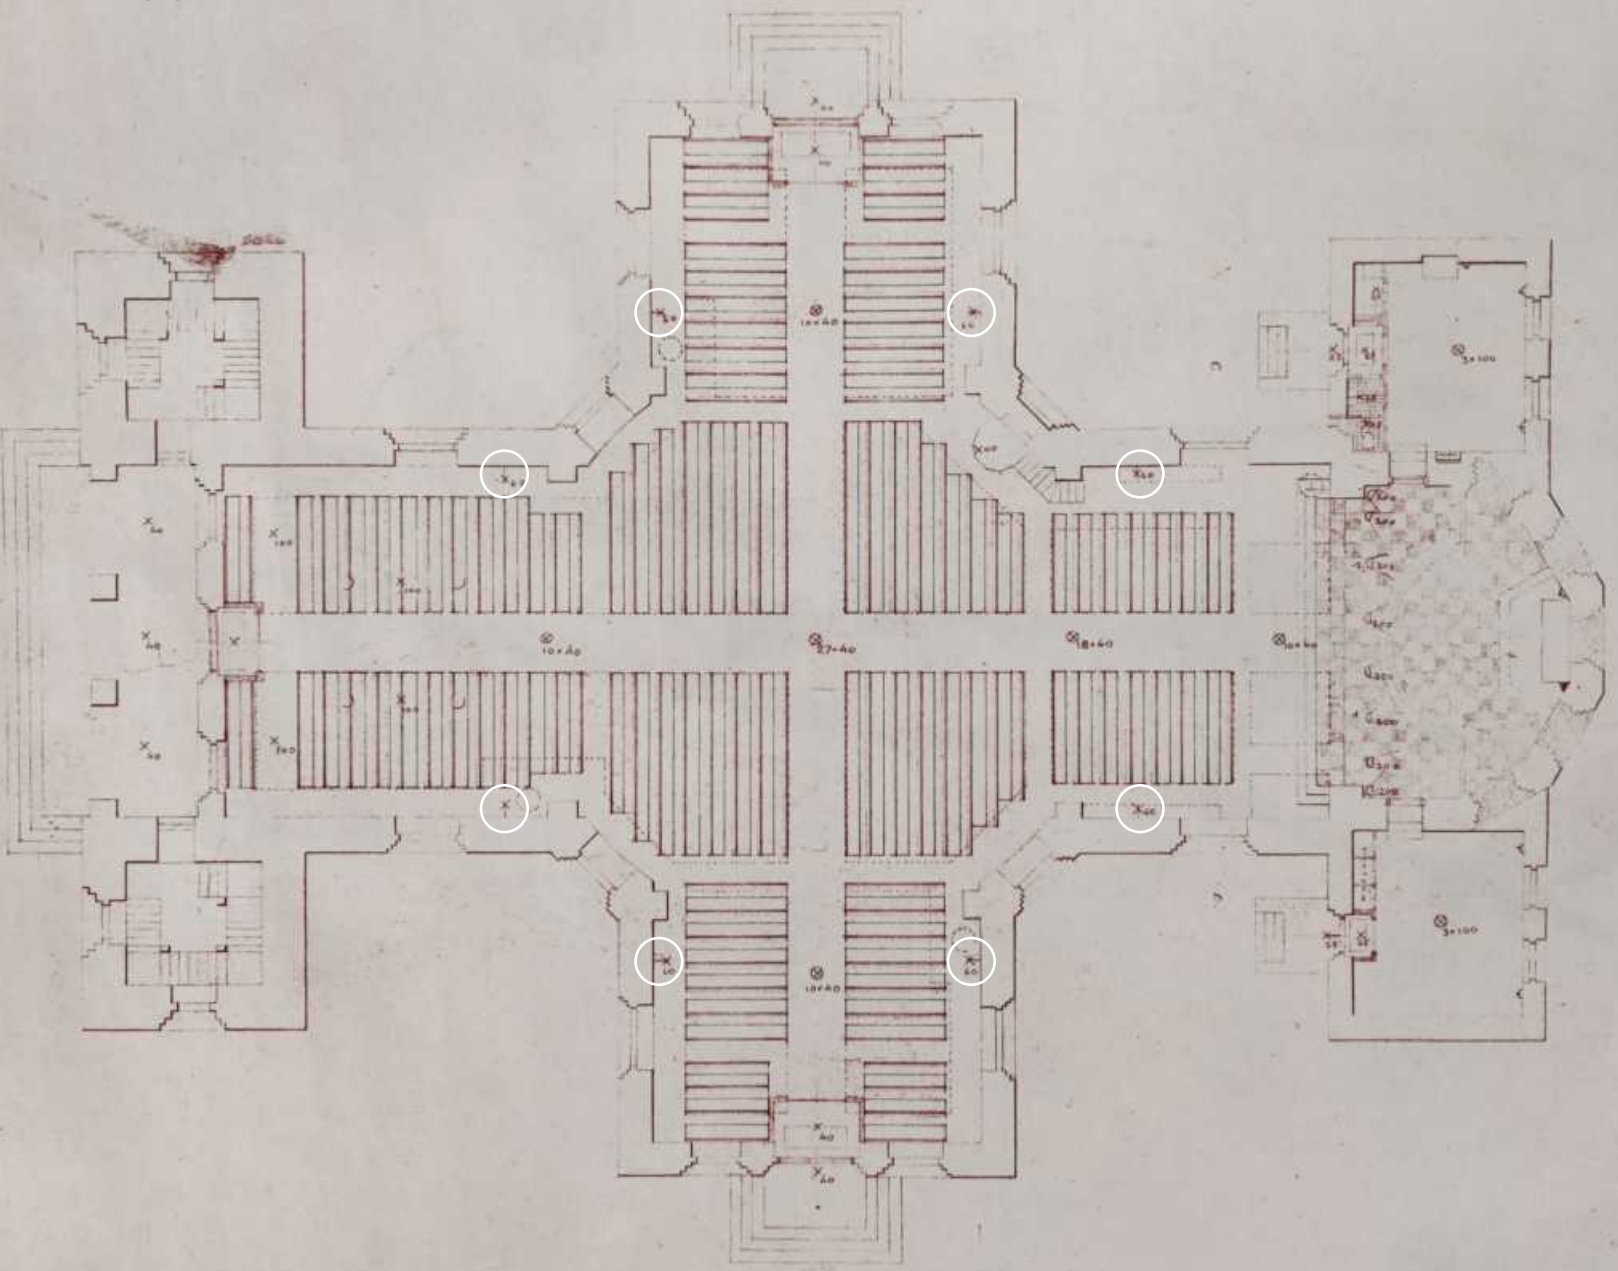
# TYRVÄÄN KIRKKO MUUTOSPILIRUOSTUS 1/100

*Pohjapiirustus vuodelta 1938, Bertel Strömmer. Piirustukseen merkitty valkoisella ympyröitynä vuonna 1923 hankitut messinkilampetit.*

Kirkkoon esitettiin jo vuonna 1912 sähkövalon hankkimista. Hankinta olisi ollut varojen puolesta mahdollista, mutta 4.12. käydyssä kokouksen vastustuksen vuoksi hanke siirrettiin myöhemmäksi. Kirkkoon saatiin lopulta sähkövalo vuonna 1923, jonka yhteydessä kirkkoon hankittiin kymmenen Koru Oy:n messinkilamppia. Kirkkoon asennettiin 1920-luvulla sisäikkunoita ja suoritettiin huoltomaalauksia. Sakastiin rakennettiin tuulikaappi ja suurempi käymälä. (Rönkkö, 2005 s. 135)

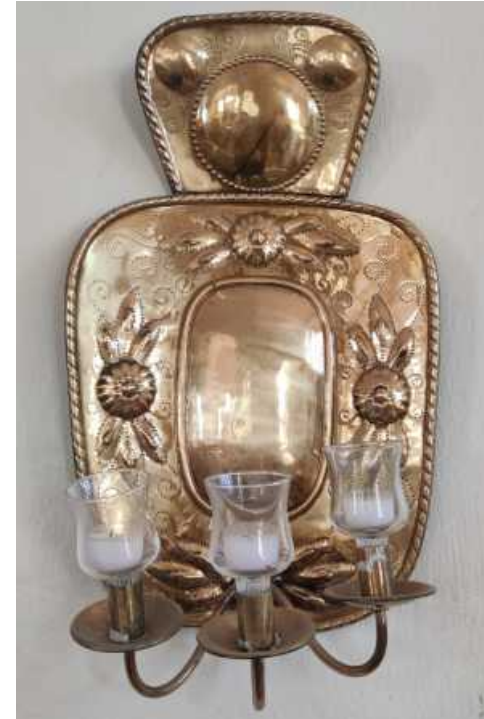
*Kuva messinkilampetista. Messinkilampetit kiillotettiin ja niiden sähköistetyt keskimmäiset kynttilänjalat entistettiin kynttilöille sopiviksi vuoden 1981 peruskorjauksessa.*

Kirkon sisävalaistus uusittiin. Valaistukseen liittyvä ohjaustaulu sijoitettiin sakastiin. Taulussa oli myös ulko- ja julkisivuvalaistuksen sekä sähkölämmityksen ohjauspainikkeet. Kirkon ulosmenoteiden oviin asennettiin ovimerkkivalaisimia ja infrapunailmaisimia. Vanhat messinkilampetit siirrettiin alaspäin kirkon seinillä. Ulkovalaistuksen osalta olemassa olevaa valaistusjärjestelmää täydennettiin kirkon itäpuolelle lisätyillä kuudella valaisinpylväällä. Kirkon pihan ilmoitustaulu on tehty vuoden 1981 peruskorjauksessa.

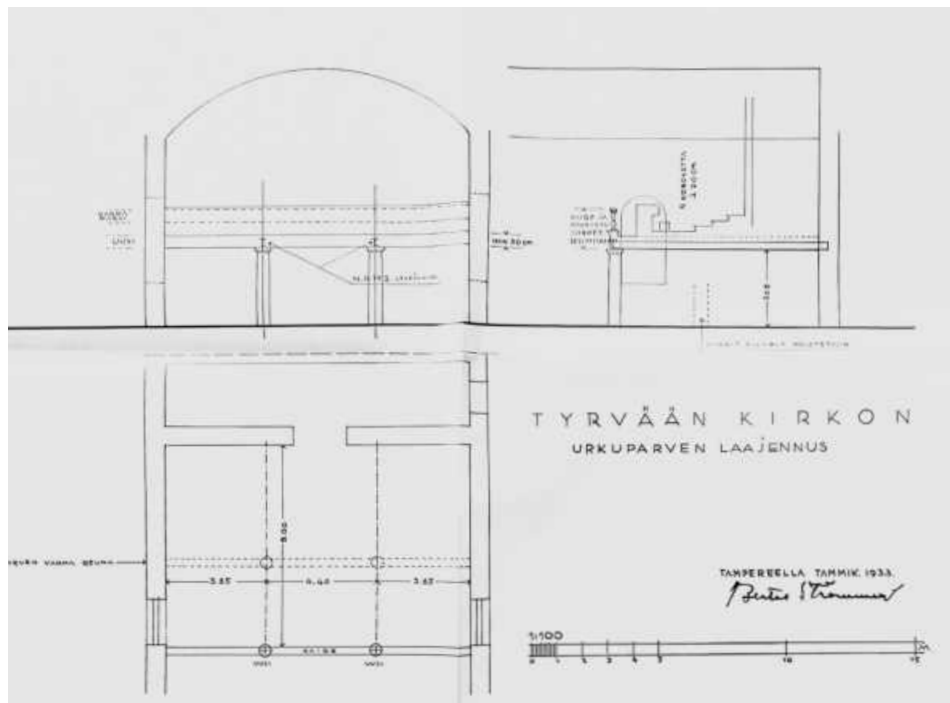
Urkuparven muutossuunnitelma vuodelta 1933, Bertel Strömmer.

Thulélta vuonna 1833 hankitut mekaaniset urut korjattiin 1900-luvulla ja ne uusittiin kokonaan vuonna 1933. Urut tilattiin Kangasalan Urkutehtaalta ja ne olivat Aarne Wegeliuksen suunnittelemat. Uruissa oli 24 äänikertaa, joista osa oli vuodelta 1833. Koneisto oli pneumaattinen. Uusia urkuja sekä kuorotilaa varten jouduttiin urkuparvea laskemaan metrin verran alaspäin sekä laajentaa sitä 3,5 metriä eteenpäin. Lehterin etusivu säilyi alkuperäisten suunnitelmien mukaisena. Urut peittivät länsipäädyn ikkunat kokonaan. Muutospäätökset urkuparvesta laati arkkitehti Bertel Strömmer. (Rönkkö, 2005 s. 135) Urkuihin tehtiin urkutoimikunnan kokouspöytäkirjan 24.10.1979 mukaan vuonna 1967 äänikertamuutoksia, jotka laajensivat urkujen sointiväriasteikkoa.

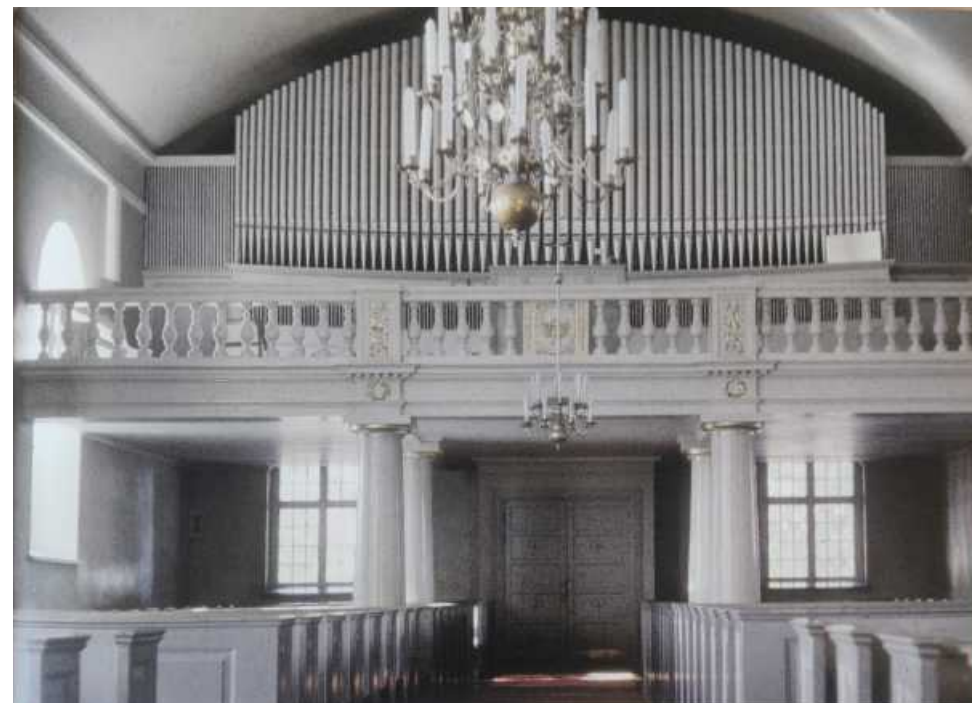
Urkuparvi ja Aarne Wegeliuksen urut kuvattuna vuonna 1968, kuvaaja: Marja-Liisa Rönkkö.

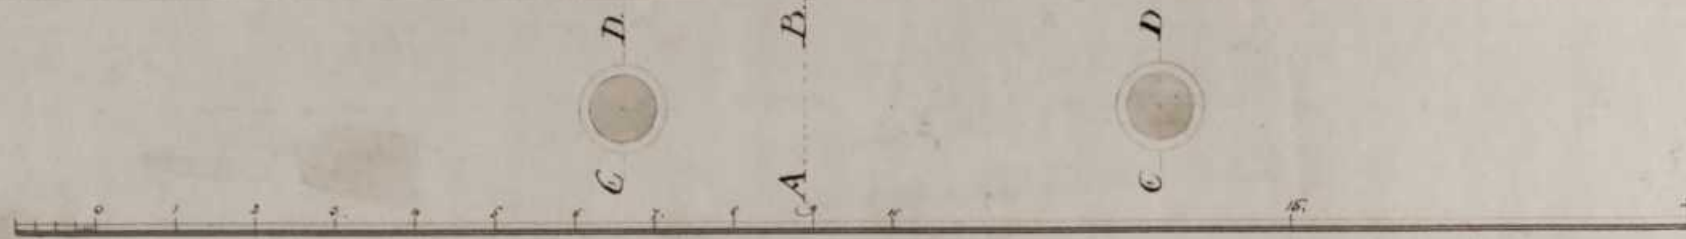
Retning till Läcktar-Körmen, Guldag 1788 i Tyrens Moderkyrka

Vasemmalla: Urkuparven kaiteen suunnitelma, Pehr Johan Gylich 1854.

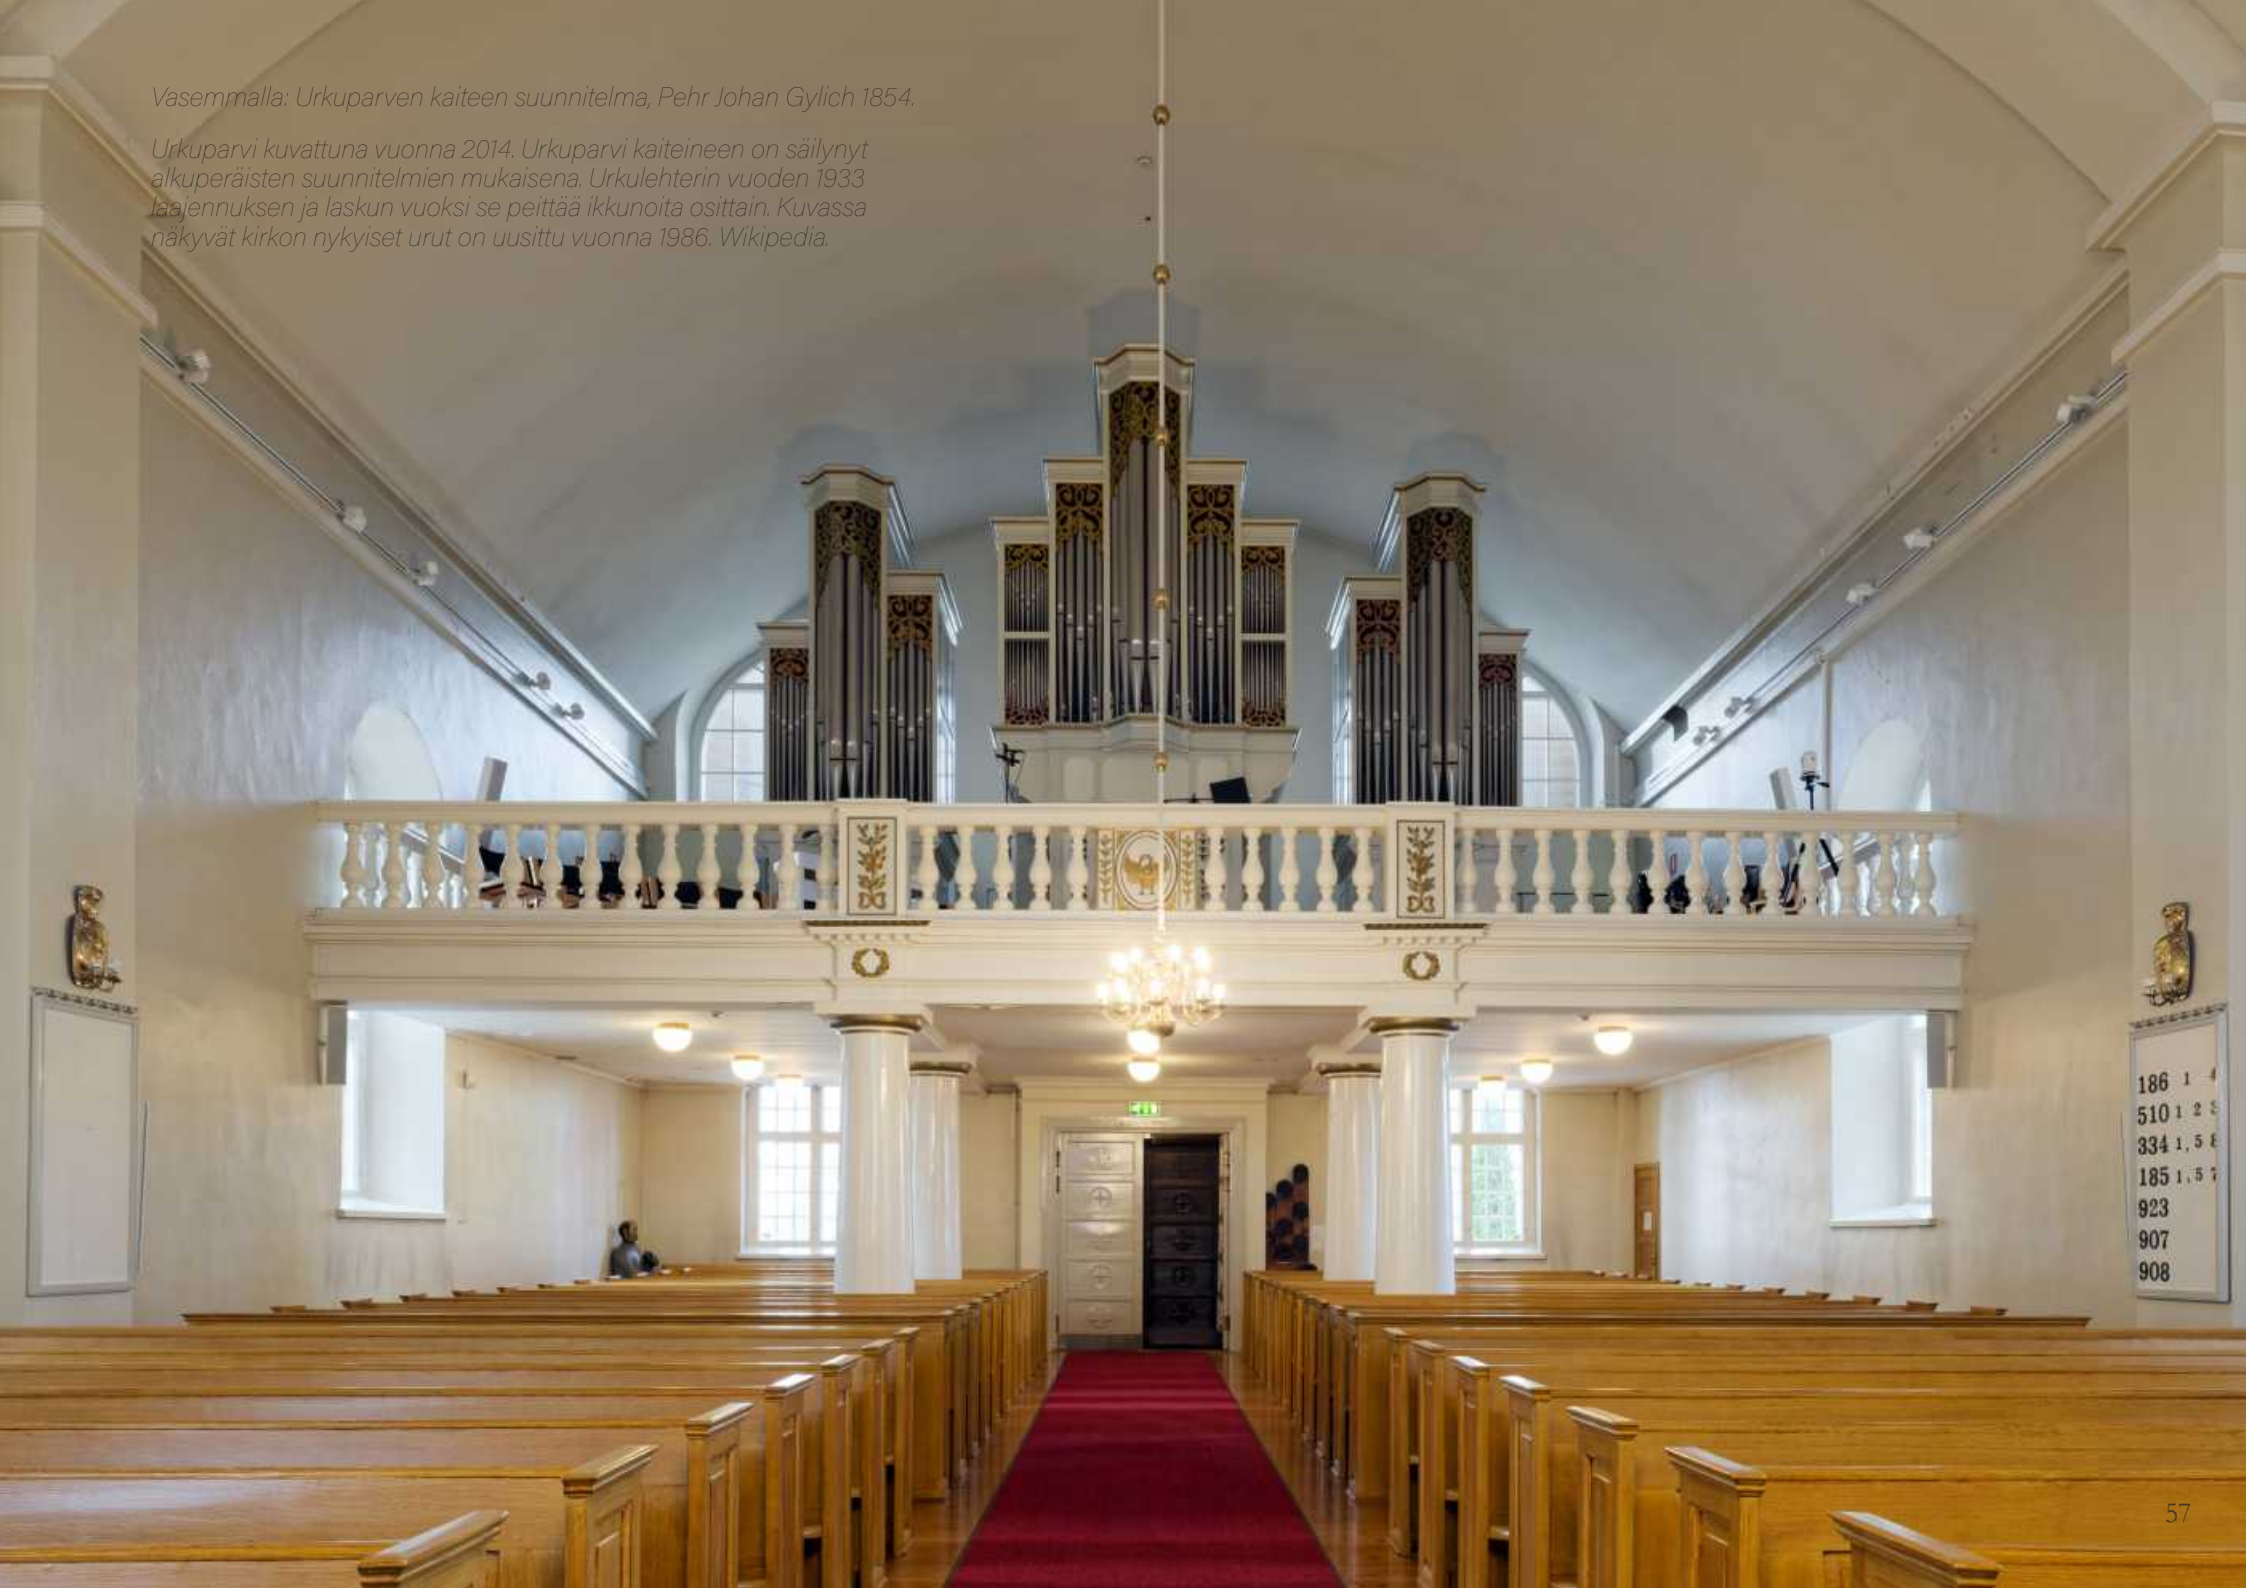
Urkuparvi kuvattuna vuonna 2014. Urkuparvi kaiteineen on säilynyt alkuperäisten suunnitelmien mukaisena. Urkulehterin vuoden 1933 laajennuksen ja laskun vuoksi se peittää ikkunoita osittain. Kuvassa näkyvät kirkon nykyiset urut on uusittu vuonna 1986. Wikipedia.

Vuonna 1933 kirkkoon hankitut urut peittivät länsipäädyn ikkunat kokonaan. Uudet urut sijoitettiin akustisista ja liturgisista syistä kirkon lehterille ja ne rakennettiin 1980-luvun puolivälin ajan hengen mukaisesti lattiatasoon. Urut sijoitettiin lehterin keskelle siten, että sivulla olevat ikkuna-aukot avattiin kuten alkuperäisissä kirkkosuunnitelmissa oli tarkoitettu. Tyrvään

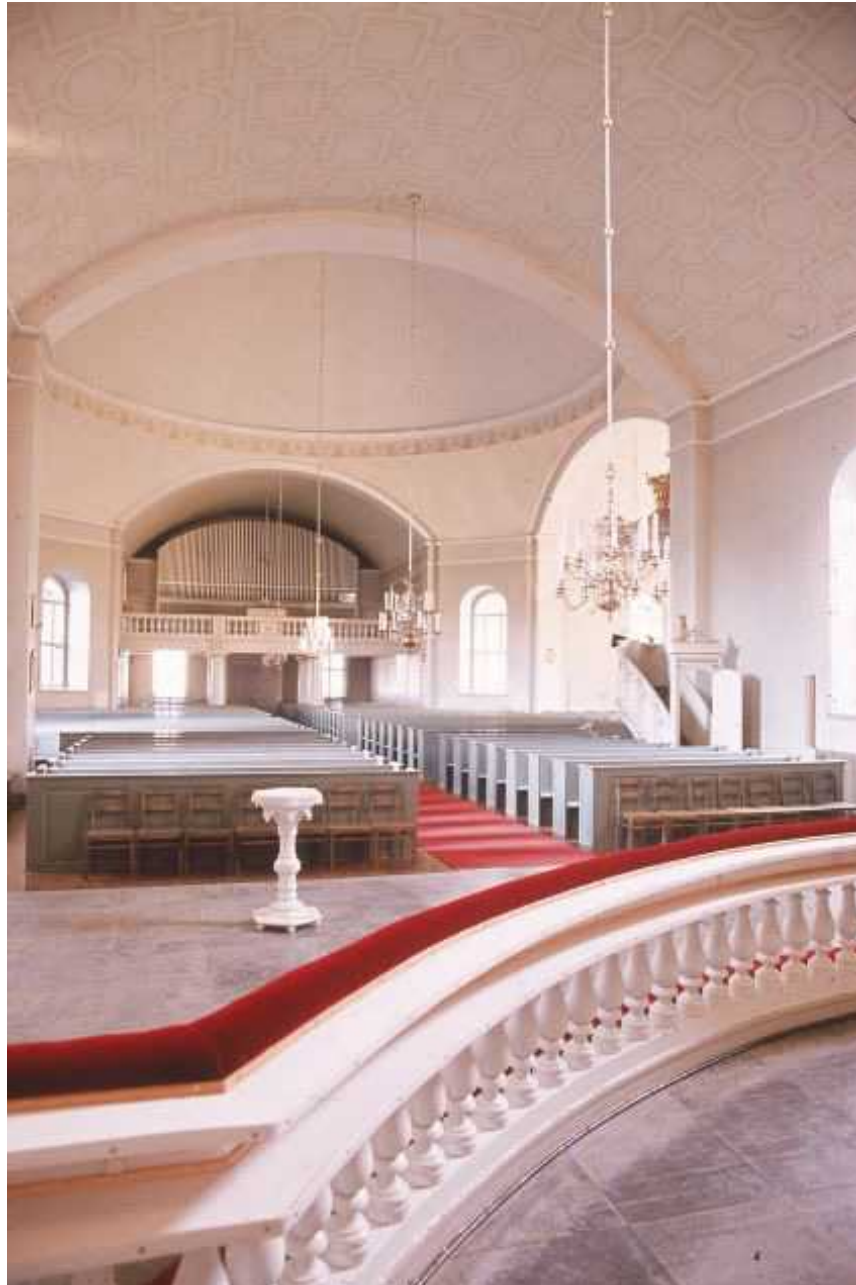
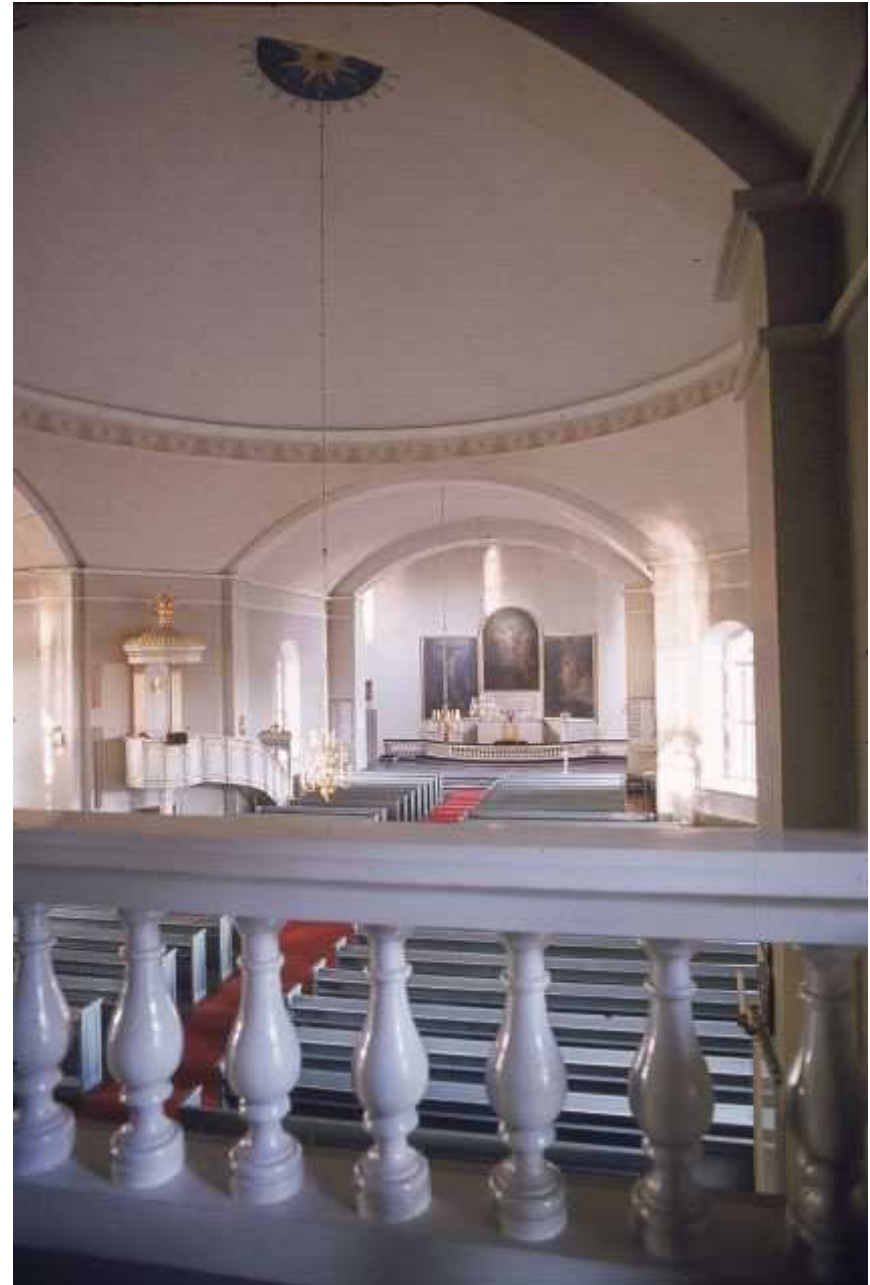
*Vasemmalla: Kirkko kuvattu kuorista kirkkosaliin päin vuonna 1976. Valokuvassa näkyvät Aarne Wegeliuksen suunnittelemat urut ja Bertel Strömmerin suunnittelema urkuparven muutos. Valokuva: Pasi Kaarto, Finna.*

*Oikealla: Kirkko kuvattu lehteriltä kirkkosaliin päin vuonna 1976. Valokuvassa näkyy kuorin umpeen muurattu seinä, kuorin korotus sekä vaaleaksi maalattu interiööri. Valokuva: Pasi Kaarto, Finna.*

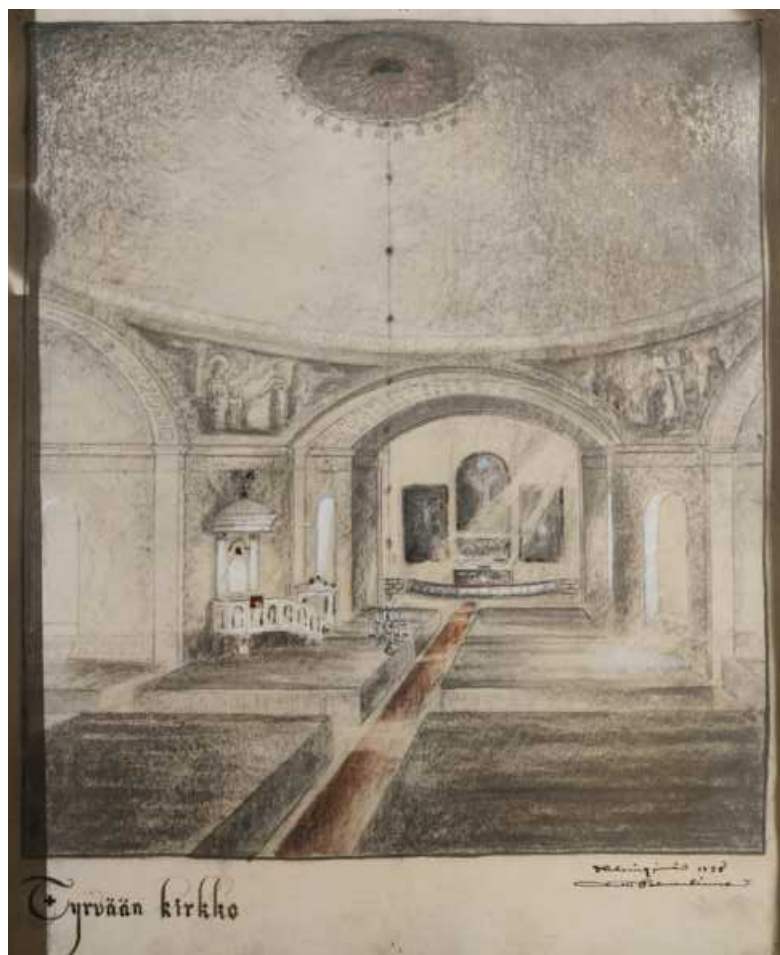
Bertel Strömmerin ehdotus kirkkosalin ajanmukaistamiseksi, 1938.

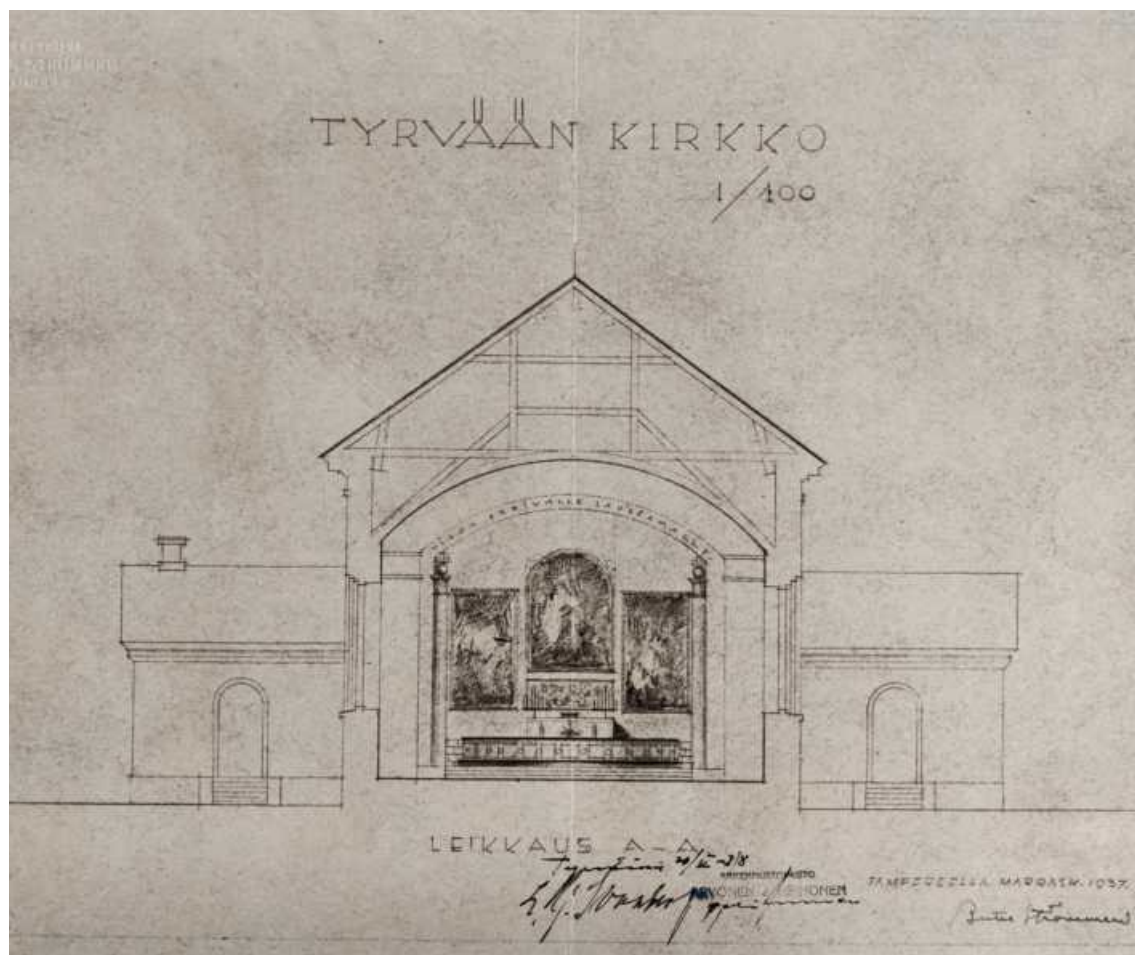
Leikkaus kirkosta, jossa näkyy alun perin kuoriin suunnitellut uusittu alttarikaide, papyruspylväät ja niiden ylle muodostuva holvikaari, joita ei lopulta toteutettu. Suunnitelmasta toteutettiin umpeen muuratut kuorin ikkunat, alttaritaulujen uudelleen sijoitus sekä lattian korotus. Bertel Strömmer, 1937.

Peruskorjauksen merkittävin muutos kohdistui kirkon kuoriin. Strömmer esitti suunnitelmissaan alttarikaidetta muutettavaksi, kuorin lattiatasoa nostettavaksi ja kuoriaukkoa kehystämään lisättäväksi molemmin puolin palloon ja ristiin huipentuvat papyruspylväät. Holvikaareen jäi ”tilaa sopivalle lauselmalle”. Kuorin keskimmäisiä viittä ikkunaa esitettiin muurattavaksi umpeen, jolloin keskimäinen alttaritaulu voitiin nostaa muita

ylemmäs ja sijoittaa sen alle korkokuva. Strömmerin kuoriin suunnitelluista art deco-tyylisistä koristeluista toteutettiin ainoastaan 45 senttimetrin lattian korotus sekä ikkunoiden umpeen muuraus. Ikkunoiden umpeen muuraamisen syynä oli kirkon yleinen tummasävyisyys, jota vasten kirkasväriset lasit muodostivat liian jyrkän kontrastin. Alttaritaulut ja alttaripalvelut hukkuivat kontrastisuudesta johtuvaan hämäryyteen. Kuorin lattiamateriaali vaihdettiin alkuperäisestä, tumman ja vaalean harmaasta, hiekkakivilaattoja jäljittelevästä maalatusta puulankusta shakkiruudukkokuvioksi kalkkikivilaataksi.

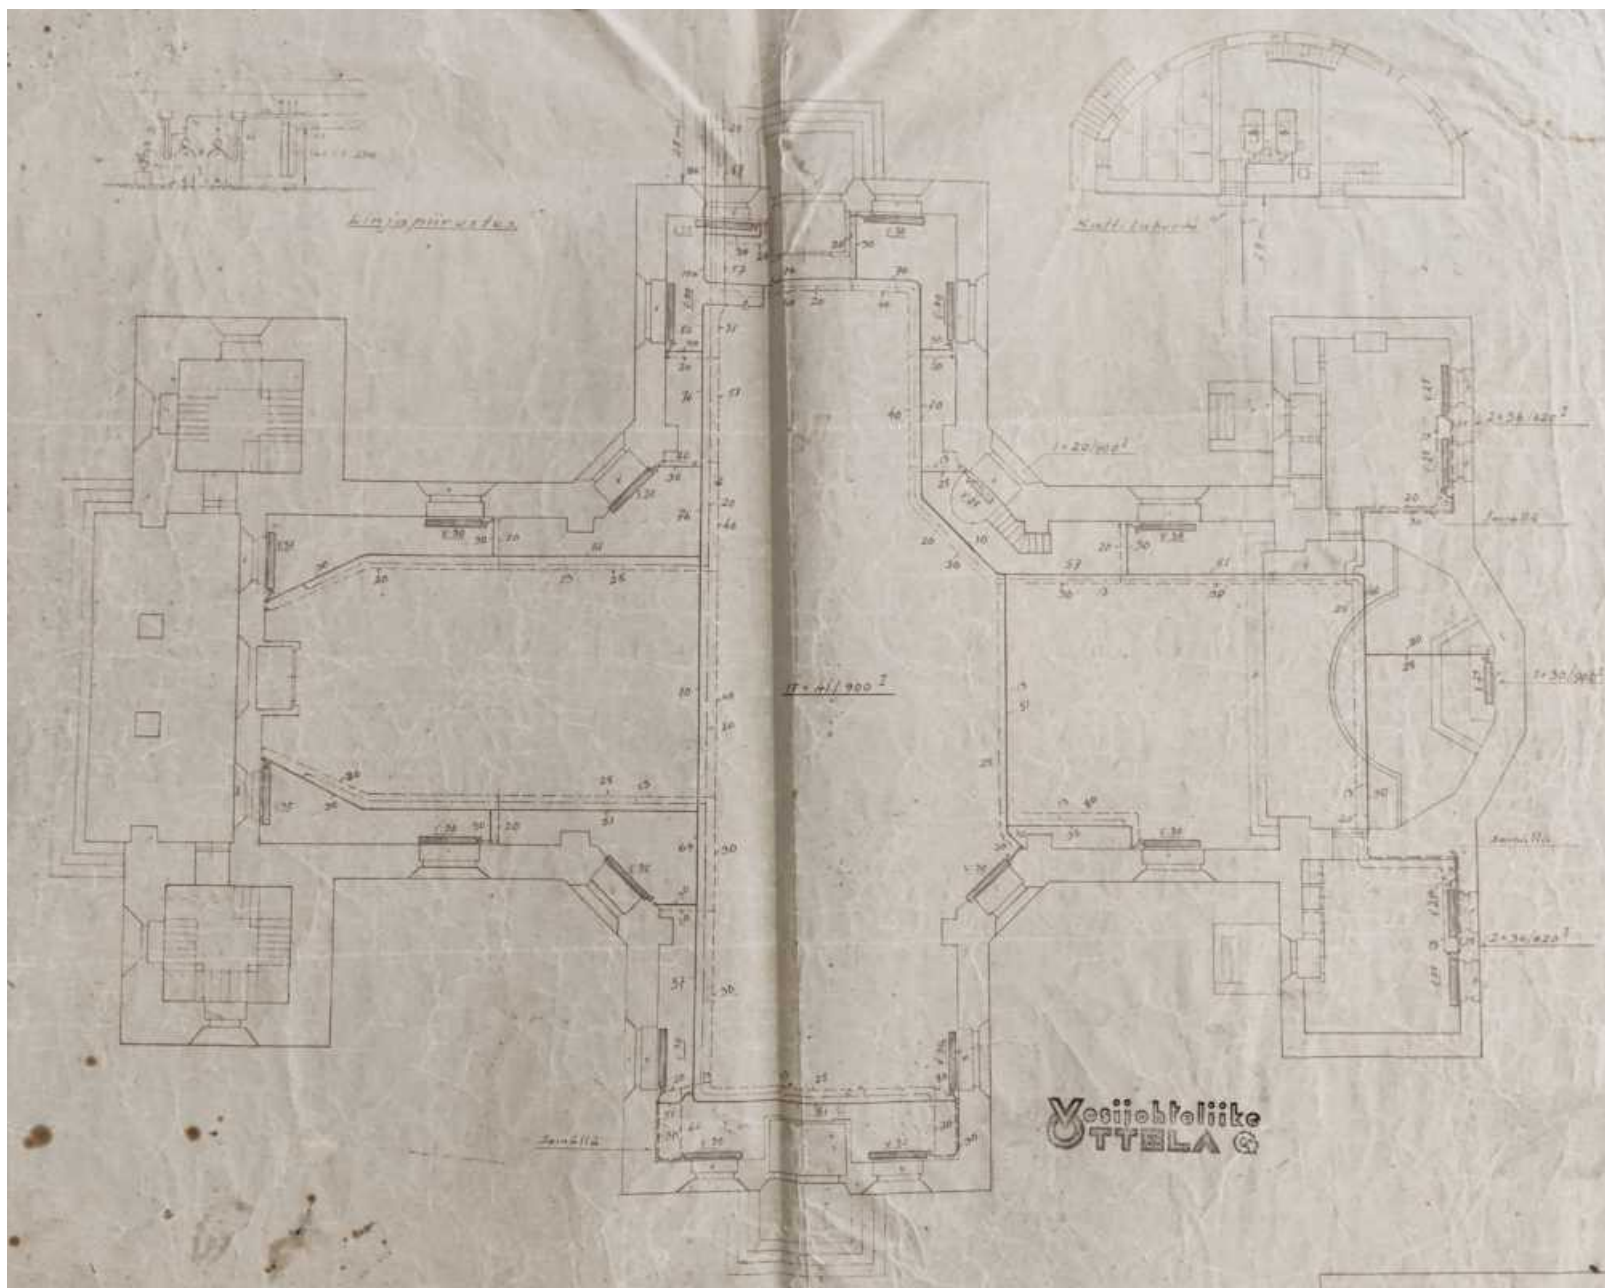
*Vasemmalla: Piirustus höyrylämmityslaitoksesta noin vuodelta 1937. Sastamalan seurakunnan arkisto.*

*Oikealla: Valokuva nykyisestä lämmitysjärjestelmästä. Vuonna 1982 uusittujen pattereiden sijainnit ovat samat ikkunoiden alla kuin vuonna 1937.*

Jo vuonna 1863 lahoamaan alkaneet puulattiat uusittiin kokonaan ja lattia yhdessä katon kanssa tiivistettiin lämmön karkaamisen estämiseksi. Vuoden 1891 peruskorjauksen yhteydessä asennetut rautakamiinat poistettiin ja tilalle tuli keskuslämmitys. Keskuslämmitys toimi matalapainehöyryllä. Lämpökeskus sijoitettiin kirkon pohjoispuolelle peruskorjauksessa rakennettuun ja punatiilellä vuorattuun kattilahuoneeseen, jonne sijoitettiin myös uudet käymälätilat. Kirkon ikkunoiden alle asennettiin patterit.
