Tyrvään kirkko  
Rakennushistoriaselvitys 31.10.2025

## 1. PERUSTIEDOT

| Kohteen nimi: | Tyrvään kirkko |

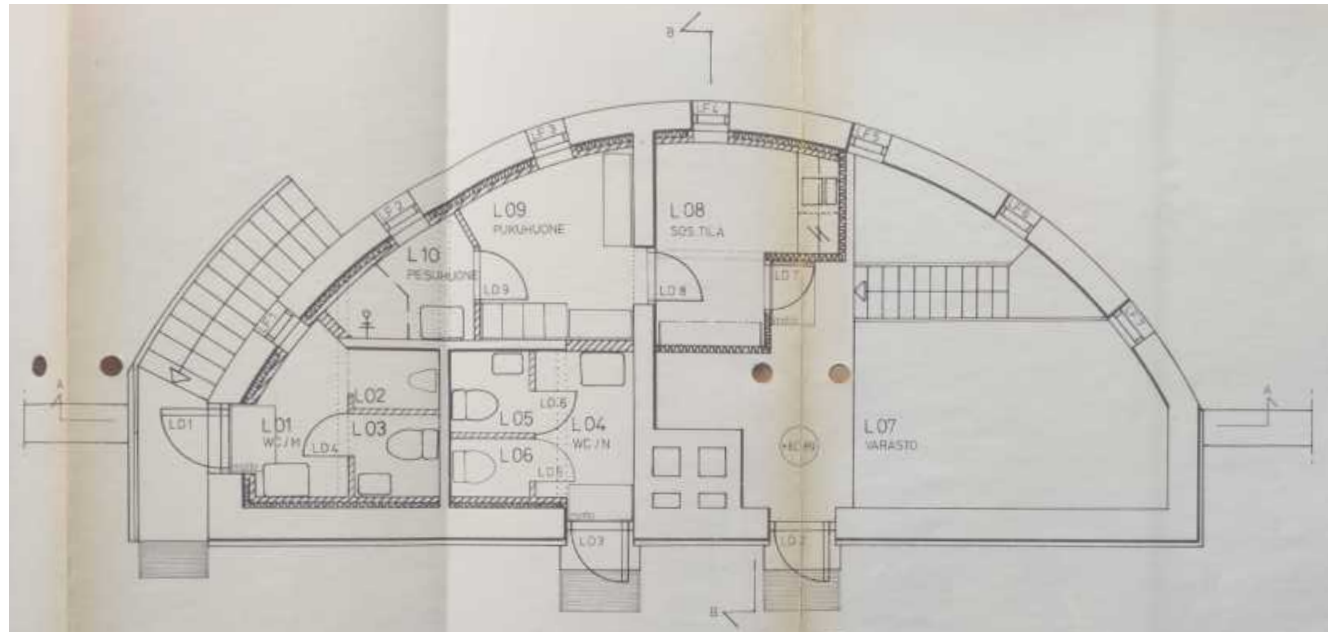
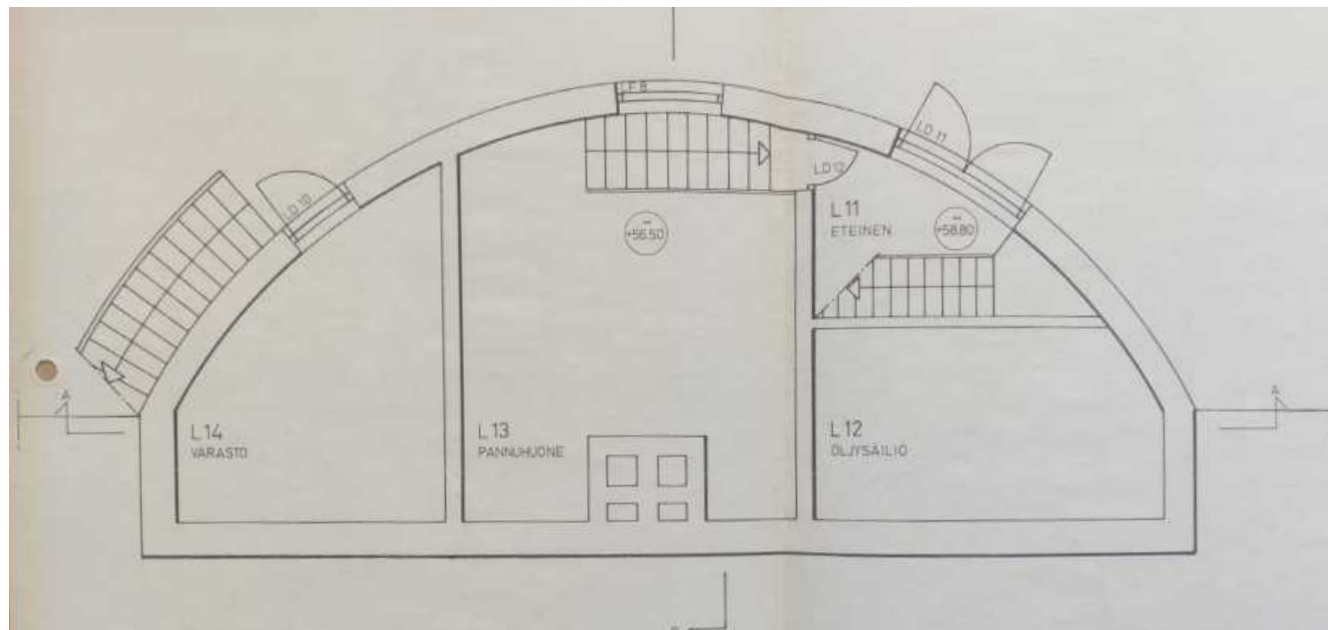
*Lämpökeskuksen muutossuunnitelmat vuodelta 1981. Ylhäällä 1. kerros ja alhaalla kellarikerros. Arkkitehtitoimisto Pitkänen-Laiho-Raunio.*

Peruskorjauksen LVI-suunnitelmat laati LVI-suunnittelu Jorma Nieminen Ky. Rakennuksen lämmityslaitteet uusittiin ja keskuslämmityslaite sijoitettiin lämpökeskukseen. Kirkon pihalla sijaitsevaan lämpökeskukseen jätettiin entiseen höyrylämmitysjärjestelmään liittyvät kattilat ja öljypolttimet, mutta sieltä purettiin muut lämmitysjärjestelmään liittyvät laitteet ja varusteet. Rakennus varustettiin pumppukiertoisella vesilämmityslaitoksella paikallisin patterein. Lämmitykseen käytettiin entisiä Heureka-kattiloita, jotka muutettiin vesilämmityskattiloiksi. Kattiloita lämmitettiin entisten öljypolttimien avulla. Järjestelmään liittyi kattilahuoneeseen asennettava lämmitysverkoston tyhjennys- ja pumppausastia. Patteriverkoston lämpötilaa ohjattiin optimointikeskuksen välityksellä, jolla ohjattiin kirkkorakennuksen säätötoimintoja.

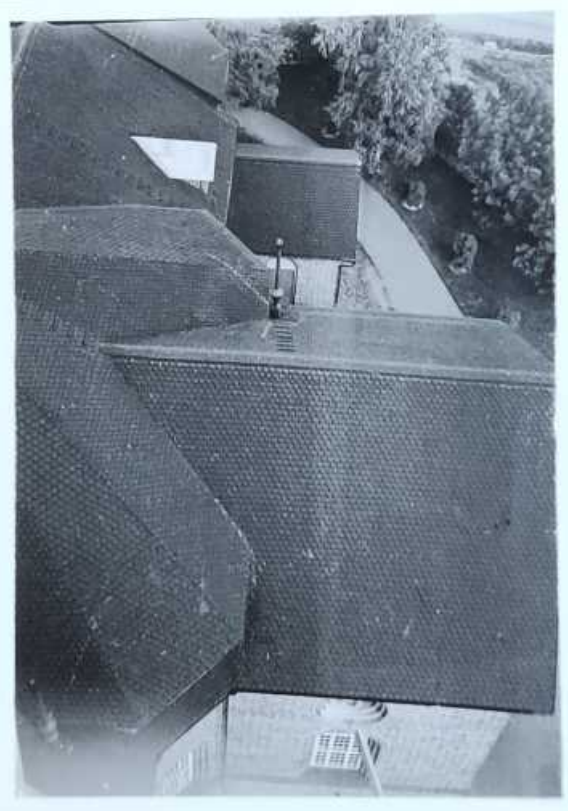
Valokuva kirkon paanukatteesta vuodelta 1935.  
Sastamalan seurakunnan arkisto, H. Prusi.

Vuonna 1938 valmistuneen peruskorjauksen jälkeen nousi esiin kysymys paanukaton vedenpitävyydestä kirkon säilymisen kannalta. Peruskorjauksen suunnitellut arkkitehti Strömmer laati suunnitelmat paanukaton vaihtamiseksi sen korjauksen yhteydessä vuonna 1947. Katto suunniteltiin aluksi tehtäväksi kuparista. Muinaistieteellisen toimikunnan sekä Teknillisen korkeakoulun tukemana haettiin kansanhuoltoministeriöltä oikeutta ostaa kuparipeltiä, mutta sitä ei saatu. Vaikka valtionarkeologi C. A. Nordman sekä professori Carolus Lindberg lausuivat kuparikatteen puolesta, katto tehtiin lopulta paikallisen rakennusmestari Kulmalan ”maksanvärisistä” sementtitiilistä paanukaton päälle. Kirkon tornit katettiin konesaumattulla kuparikatteella vuonna 1954. (Rönkkö, 2005 s. 143–144)

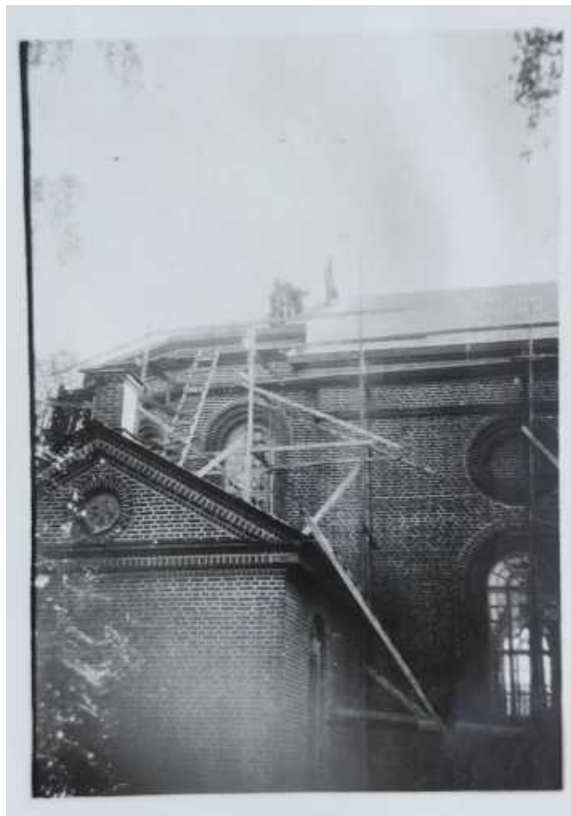
Valokuva kirkon tiilikatteen rakentamisesta. Sastamalan seurakunnan arkisto, kuvaaja tuntematon.

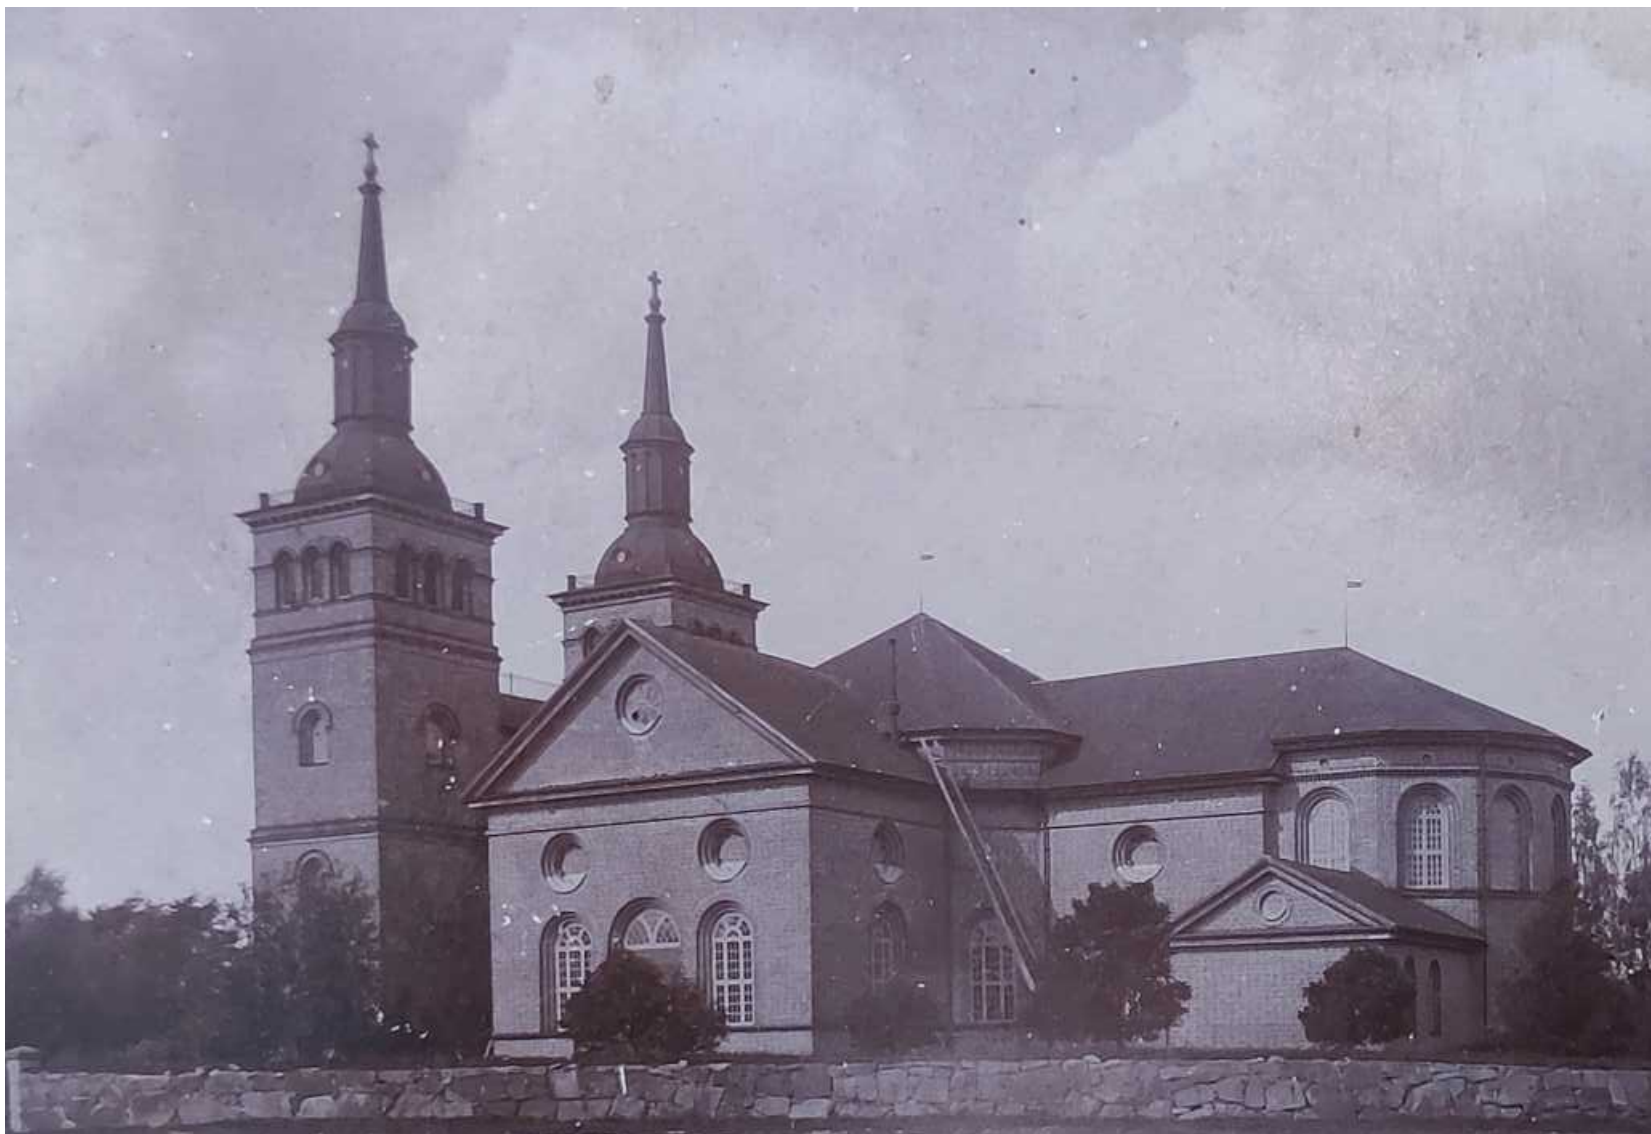
*Valokuva Kaakosta. Kuvassa näkyy kirkon vesikaton vanha paanukate. Kirkon tornit olivat ruskeaksi maalattua rautapeltiä. (Sastamalan seurakunnan arkisto, kuvaaja tuntematon)*

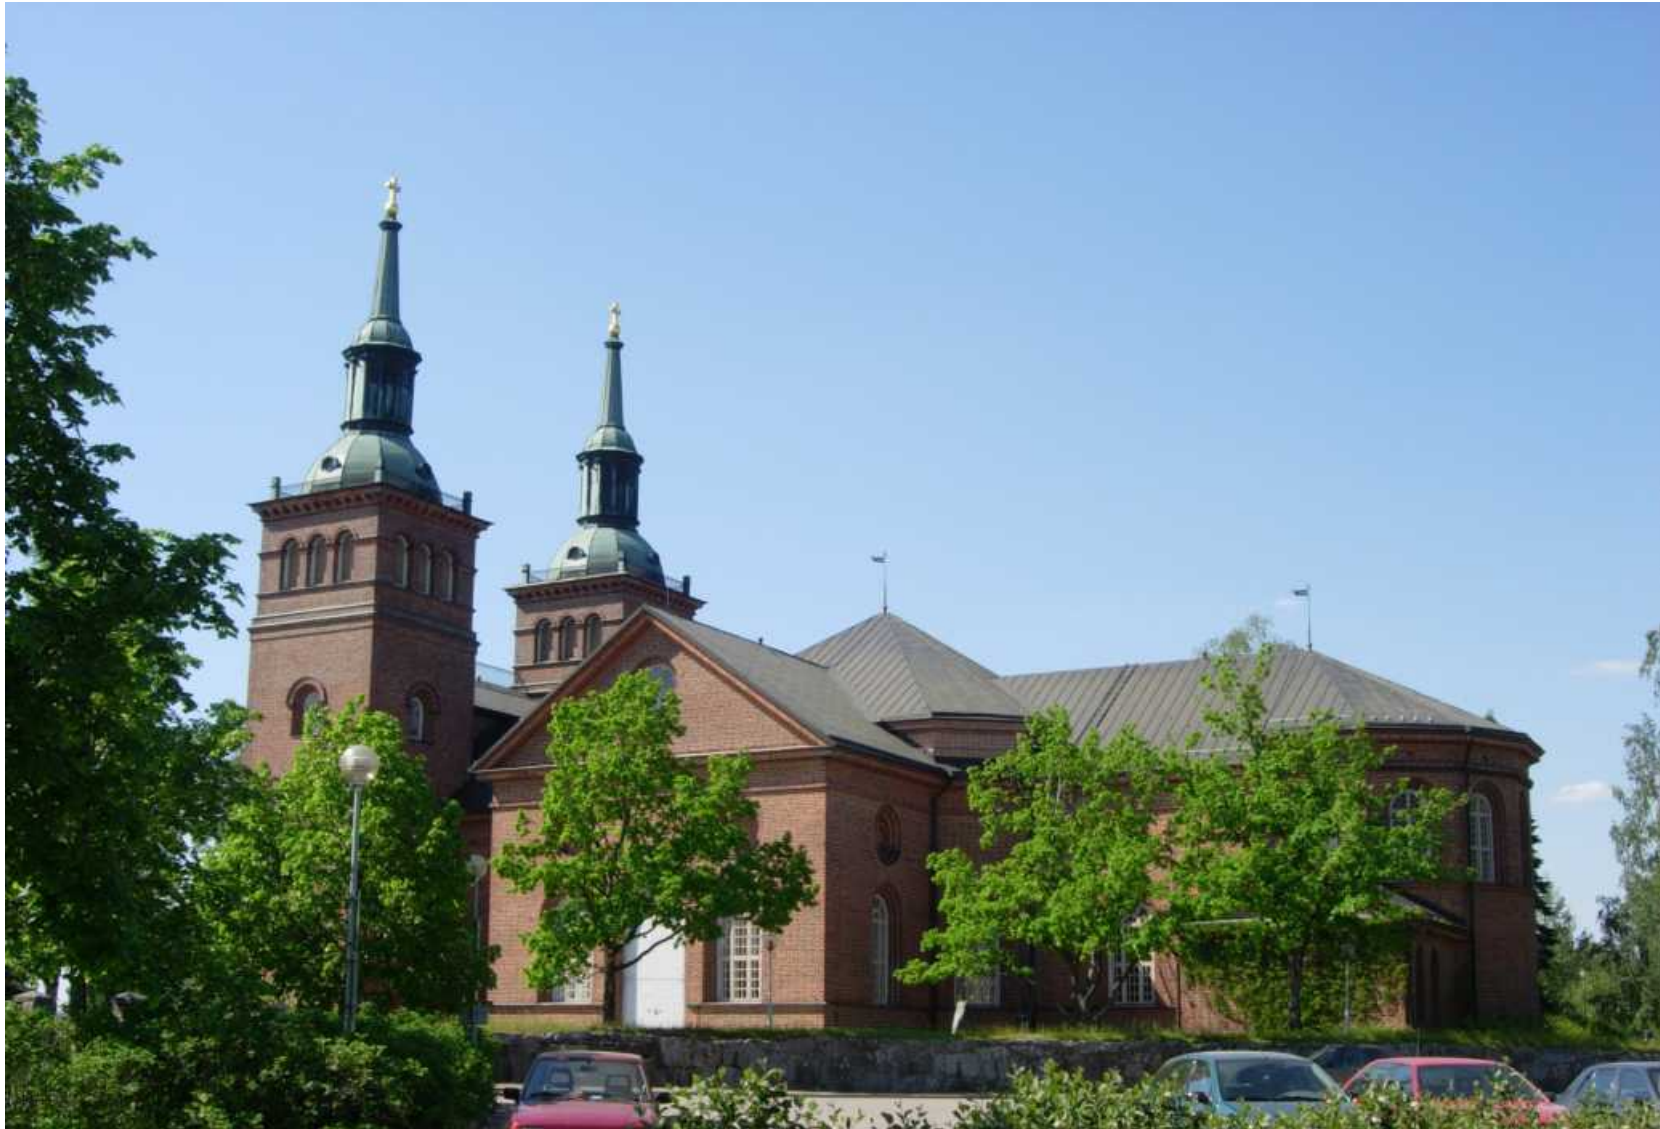
*Valokuva Kirkkokadun ja Puistokadun risteyksestä. Kirkon tornit katettiin kuparilevyillä vuonna 1954. Kirkon vanha tuohi- ja paanukate poistettiin ja korvattiin konesaumatuilla pellillä vuonna 1995. Valokuva: Samuli Lintula - Own work, CC BY 3.0, <https://commons.wikimedia.org/w/index.php?curid=4641904>.*

Kirkon kattotöistä laadittujen suunnitelmien ja katevaihtoehtojen vertailujen perusteella rakennustoimikunta päätti yksimielisesti kokouksessaan 16.2.1995 esittää kirkon katemateriaaliksi kuparia. Myös museovirasto puolsi kuparikattoa 20.2.1995 antamassaan lausunnossaan. Kirkkoon rakennettiin vuonna 1995 kuparikate ja vanha tuohi- ja paanukate poistettiin Arkkitehtuuritoimisto Unto Virtasen suunnitelmien mukaisesti. Katemateriaalin muutoksen

yhteydessä rakennuksen vanhoja syöksytorvia jatkettiin ja ne liitettiin kuparisilla lotokalla ja vesiuomalla pystykouruihin. Uudet syöksytorvet tehtiin kuparipelistä vanhojen syöksytorvien työtapaa noudattaen. Kirkon ensimmäisiin ylläpitäviin huoltotoimenpiteisiin ja sadevesirännien rakentamiseen liittyen löytyy kirjaus kirkon rakennuskomitean kokouksen pöytäkirjasta 30.12.1874. (Rönkkö, 2005 s. 129) Katolle tehtiin puurakenteiset ja pellitetut kattoluukut, kuusi kattopollaria sekä tyvikartiot tuuletushormeja ja viirijalustaa varten. Kirkon olemassa olevat talo- ja lapetikkaat kunnostettiin sekä varustettiin turvallisuutta lisäävillä osilla kuten turvakiskoilla ja poistumiskaarilla. Lisä- ja muutostöinä kirkon kupoliin lisättiin kattoluukku, yläpohjaan lisättiin tuuletuspisteitä ja katolle lumiesteitä. Lisäksi tehtiin pääsisäänkäynnin pylväiden ja torniseinien pellityksiä. (Rönkkö, 2005 s. 143–144, Sastamalan seurakunnan arkisto) Kultaiset kattoristit ja pallot kunnostettiin ja kullattiin vuonna 1996. Museoviraston 6.5.1995 antaman lausunnon ja kattotöiden rakennustoimikunnan kattourakan taloudellisen loppuselvityksen pöytäkirjan 11.3.1996 kohdan ”vähennykset” mukaan tornien väliselle lappeelle jätettiin paanukatetta uuden katteen alle fragmenttina.

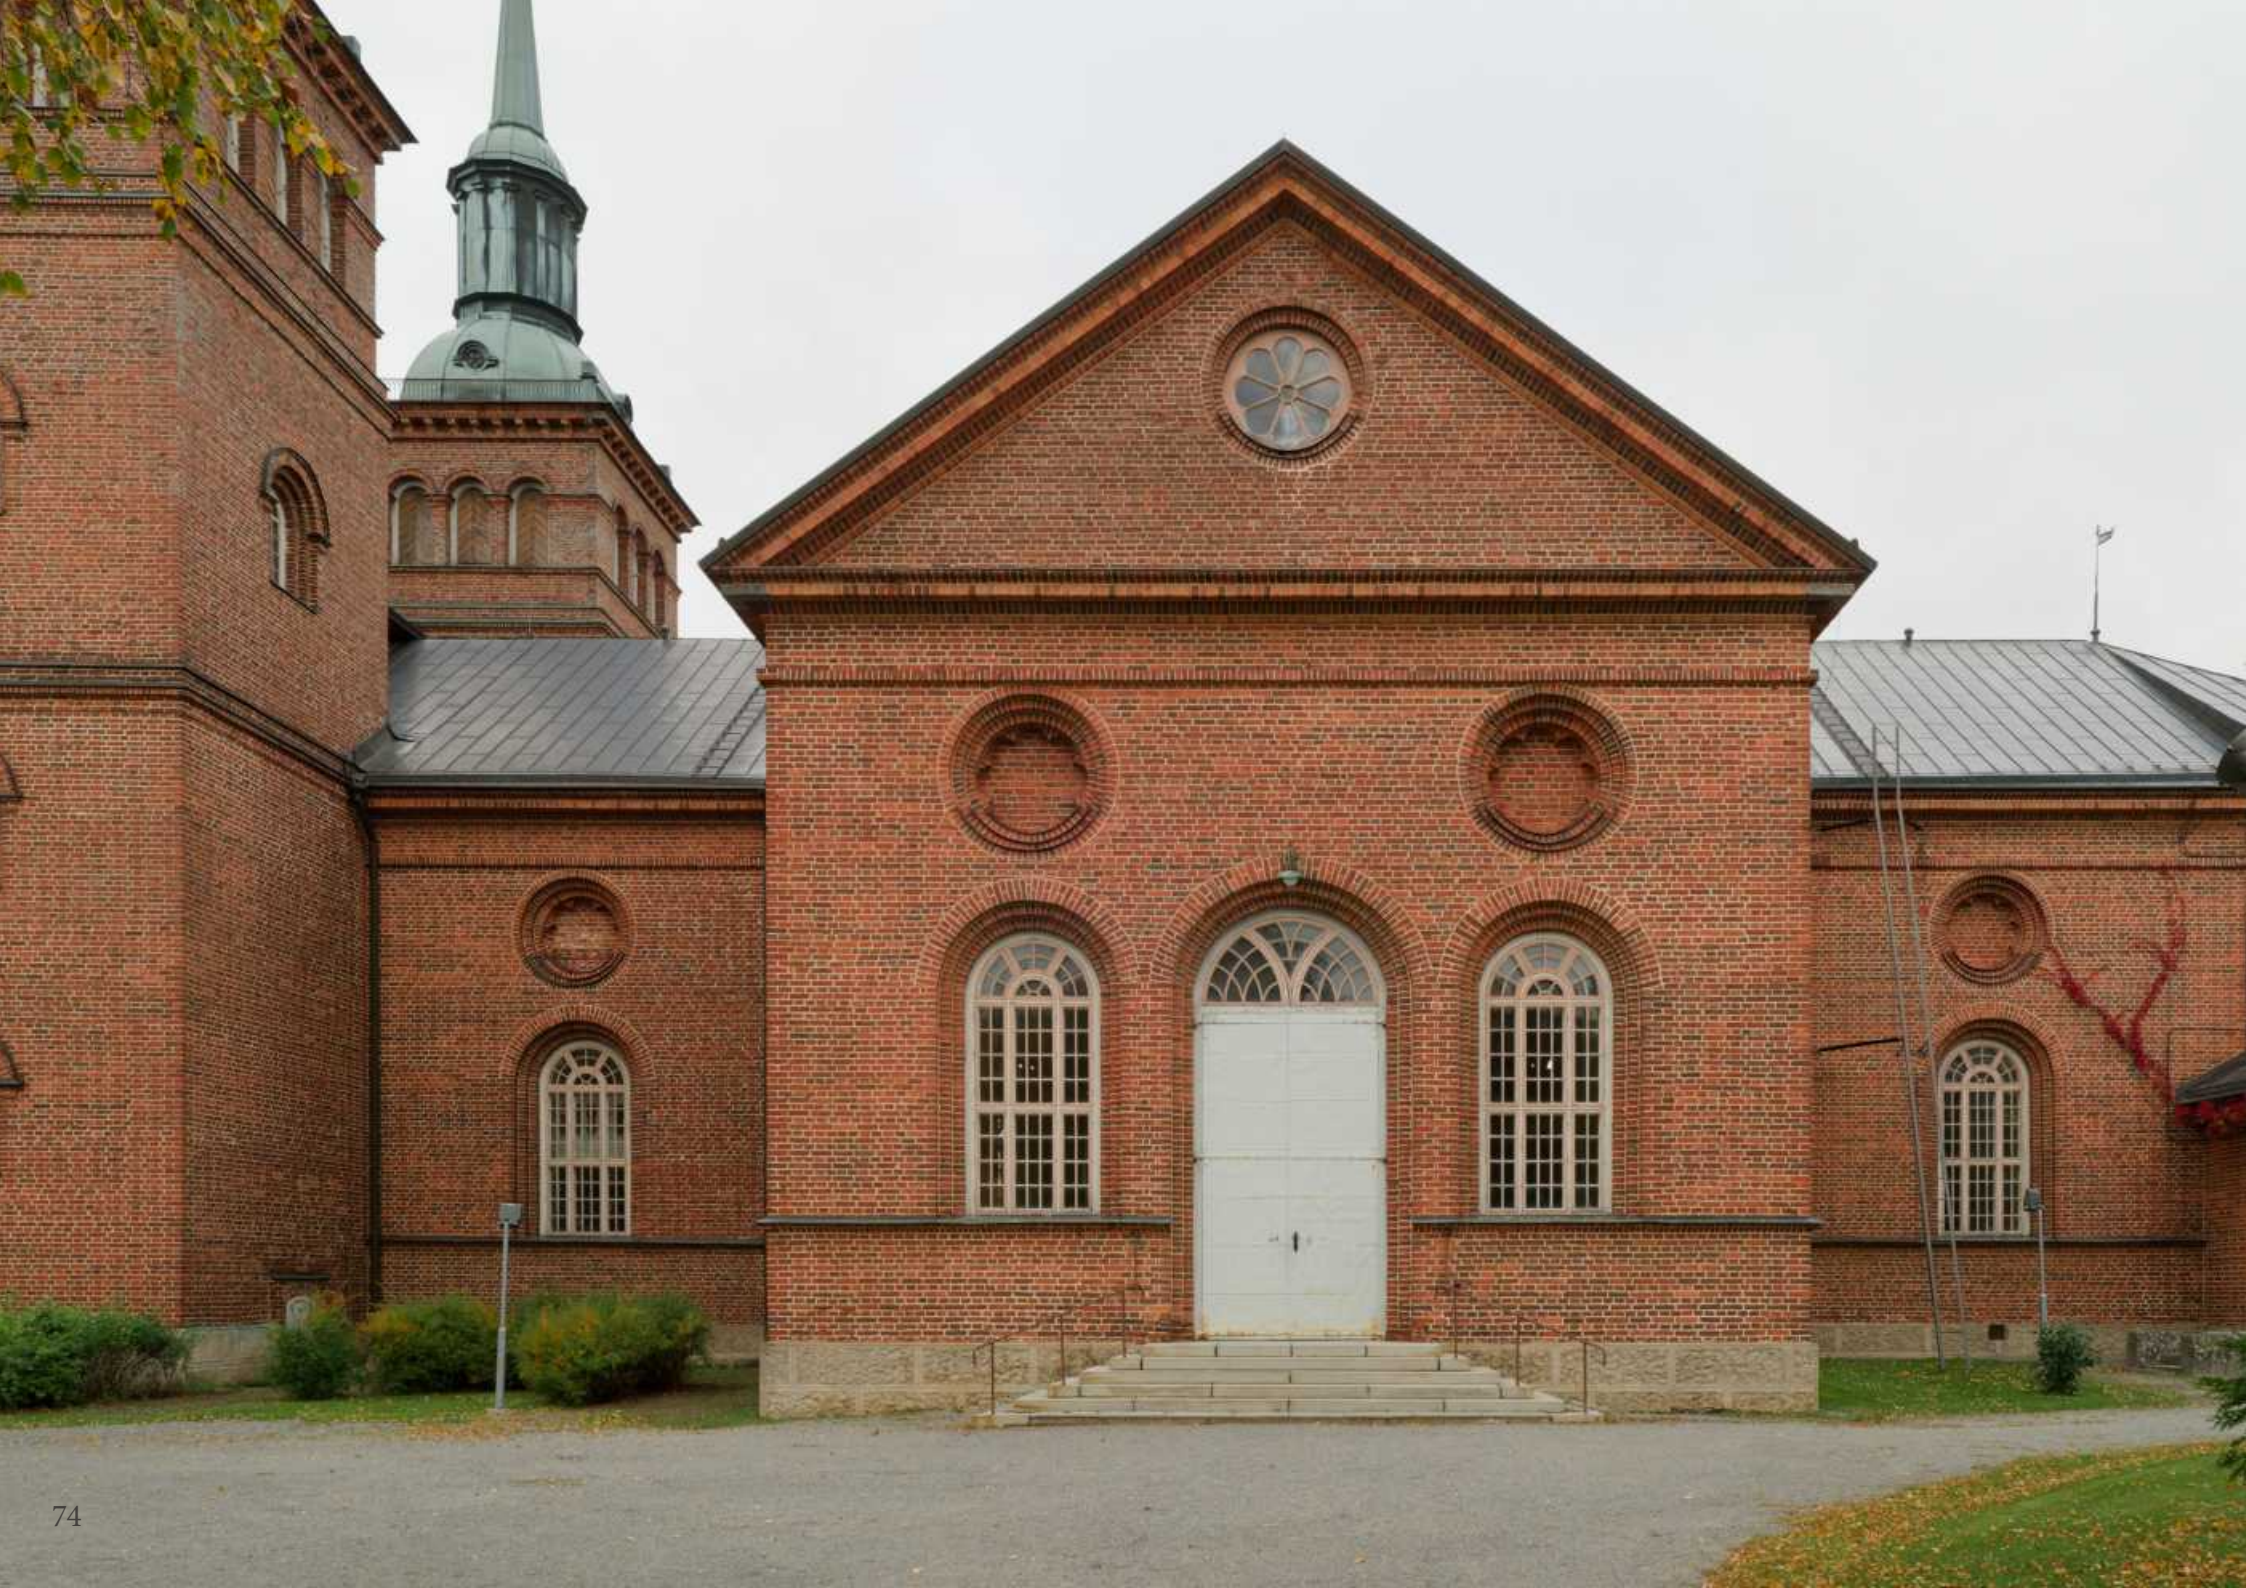
*Ristisakaroiden sisäänkäyntien portaisiin lisättiin teräskaiteet peruskorjauksessa vuonna 1981.*

Vuoden 1981 peruskorjauksen rakennusselityksessä mainitaan kirkon pohjoisen sisäänkäynnin graniittiportaiden päälle tehtävästä metallirakenteisesta luiskasta ja sen yhteyteen tehtävästä putkikaiteesta. Luiska sekä putkikaide on toteutettu kirkon pääsisäänkäynnille. Pohjoisen ja eteläisen ristisakaran sisäänkäynneille toteutettiin peruskorjauksen yhteydessä maalatut teräskaitteet. Sakastin ja toimituskappelin sisäänkäyntien sekä wc-tilojen vieressä olevat messinkiset opastelaatat on lisätty peruskorjauksen yhteydessä.

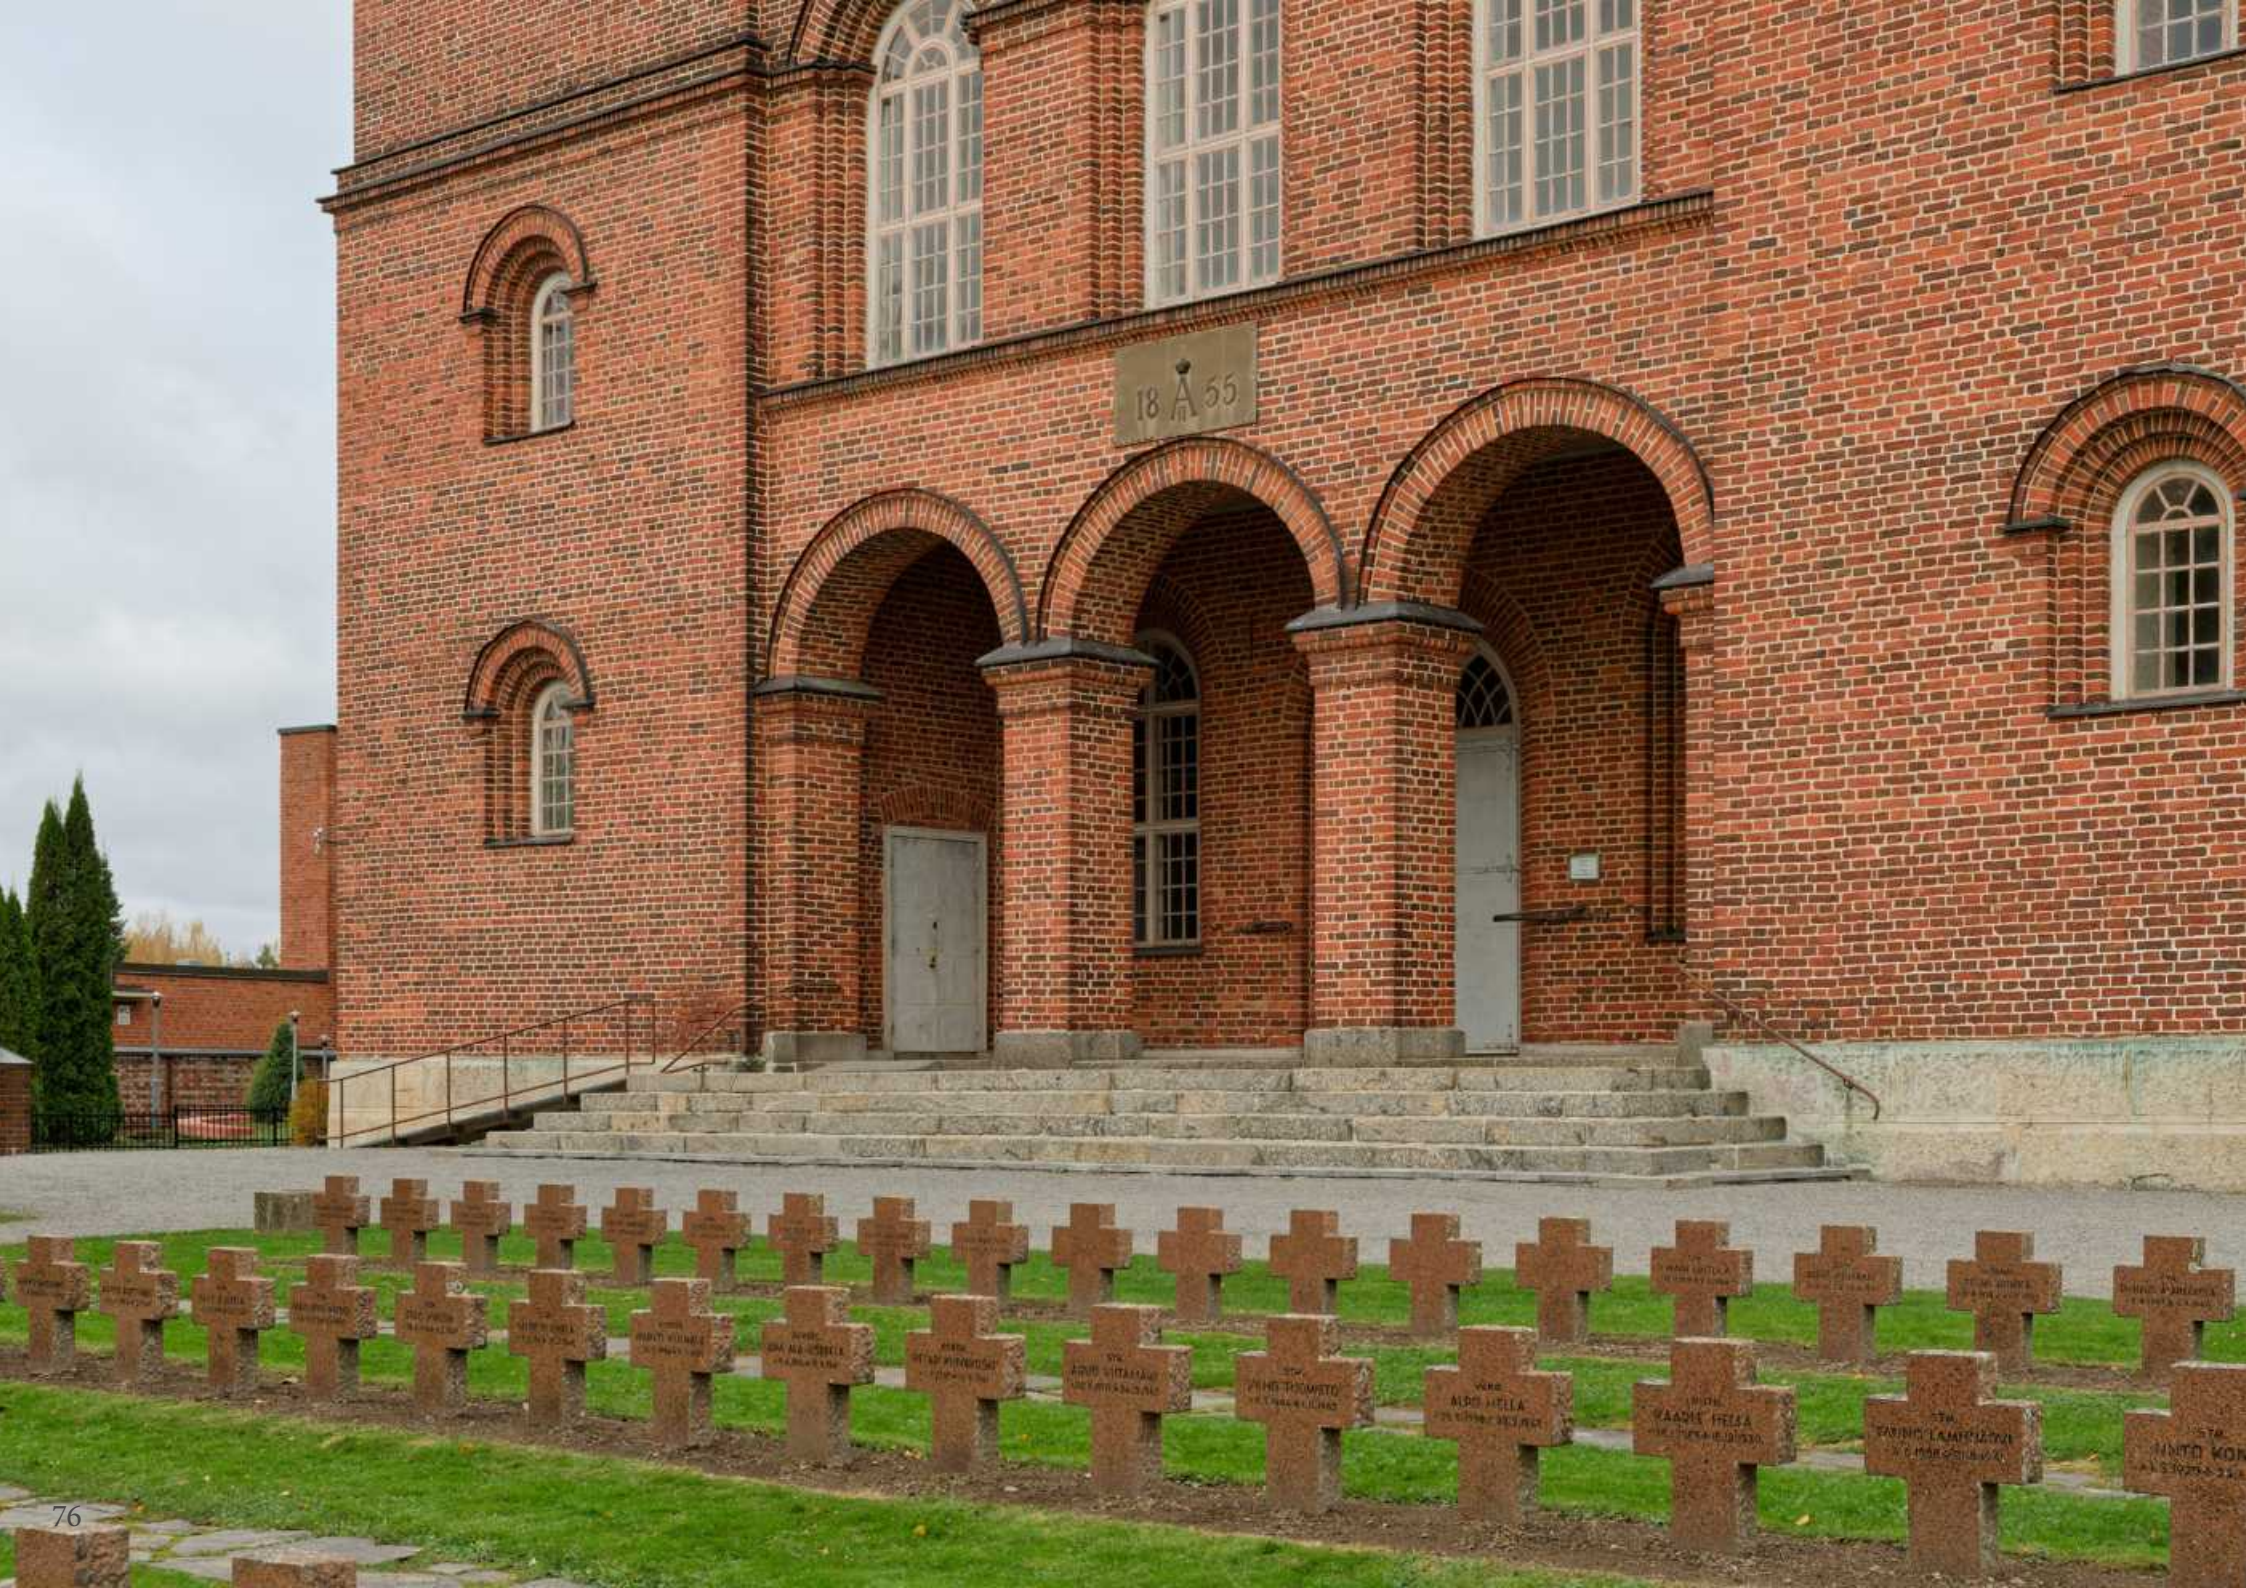
*Pääsisäänkäynnin portaat oikaistiin betoniperustusten varaan ja sisäänkäynnille lisättiin luiska ja putkikaiteet.*

Pääsisäänkäynnin sekä toimituskappelin ulkoportaat on oikaistu betoniperustuksen varaan vuoden 1981 peruskorjauksen yhteydessä. Graniittikiviportaiden saumat on tehty sementtilaastista. Vuoden 1981 peruskorjauksen suunnitelmissa sisäänkäyntien edustojen alimpien portaiden kohdalle määriteltiin sinkityt lattateräsrakenteiset jalanpyyhintasäleiköt. Tällä hetkellä portaiden alimpien askelmien kohdalla on betonilaatat.

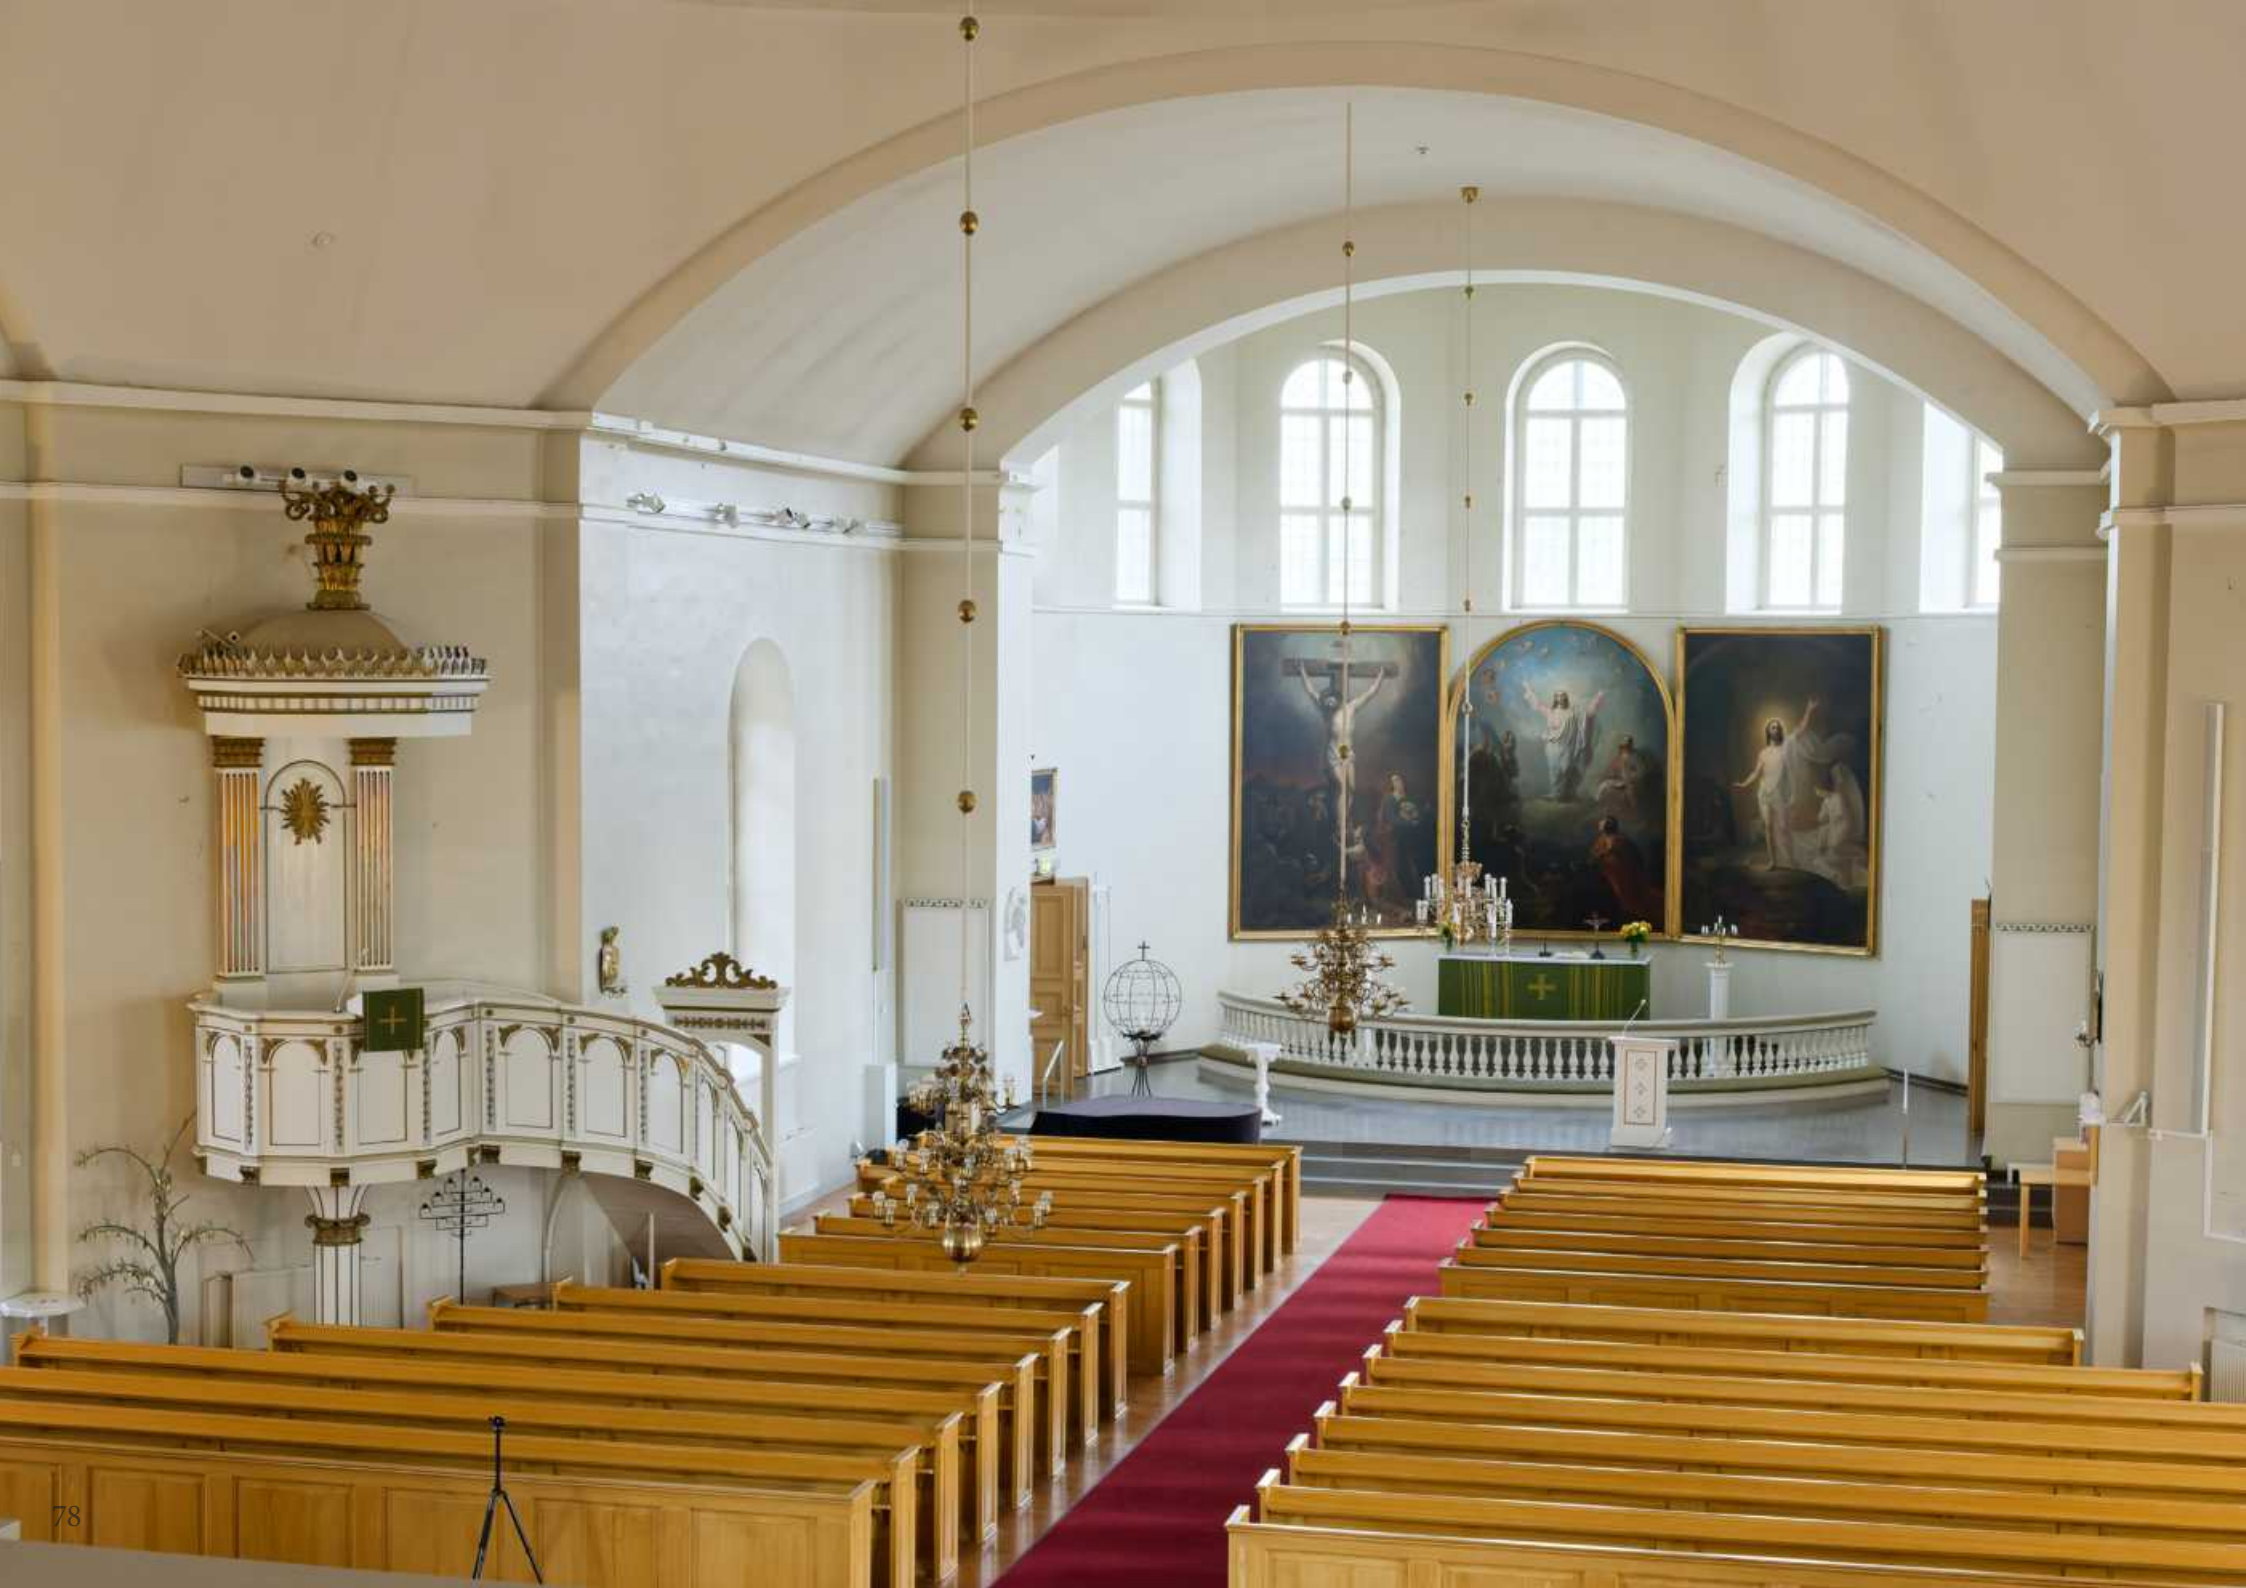
*Vuoden 1981 peruskorjauksessa muuratut kuorin ikkunat avattiin, alttaritaulut konservoitiin ja sisätilojen interiööri palautettiin lähelle alkuperäistä asuaan.*

Merkittävimmät muutokset peruskorjauksessa olivat vuonna 1938 muurattujen kuorin ikkunoiden avaaminen sekä alttaritaulujen konservointi ja uudelleen sijoittelu ikkunoiden alle. Kuorin ikkunoiden yhteyteen tehtiin rapatut ikkunapenkit ja niitä yhdistävä rapattu lista. Alttarimaalaukset puhdistettiin noesta ja liasta, sekä keskimmäisestä alttaritaulusta poistettiin vuonna 1938 tehdyt korjaukset ja päälle maalaukset konservaattori Janusz Wanickin toimesta. Osa vanhoista korjauksista peitettiin uudella värikerroksella. Kaikkien maalausten päällä oleva vanha vernissakerros poistettiin kokonaan ja ne suojattiin lopuksi himmeällä vernissalla. Konservoinnin perusajatuksena oli palauttaa tauluihin alkuperäiset värit ja maalattujen muotojen selkeys. (Rönkkö, 2005 s. 147–148, Sastamalan seurakunnan arkisto)

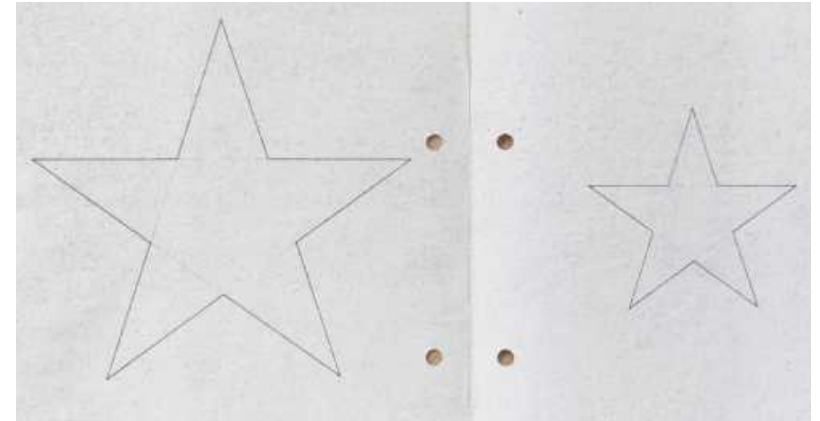
*Keskikupolin tähtikuviot, Arkkitehtitoimisto Pitkänen-Laiho-Raunio*

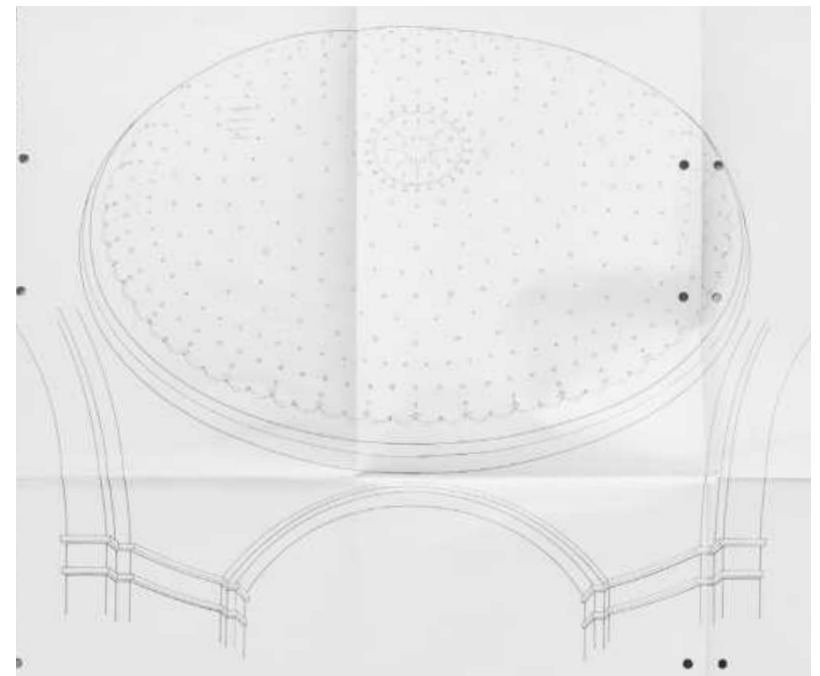
*Keskikupolin koristemaalaukset, Arkkitehtitoimisto Pitkänen-Laiho-Raunio*

Kirkon ullakon lahovaurioituneiden puukaarien kohdalle tehtiin lisätukirakenteet. Kirkon seinät ja katto maalattiin vaalein sävyin ja koristemaalaukset tehtiin vuosien 1891 ja 1938 tehtyjä koristeaiheita yhdistellen. Vuonna 1938 tehdyt freskot oli tarkoitus peittää, mutta museoviraston kehotuksesta ne jätettiin näkyviin. Kiinteän sisustuksen valkoinen väritys ja kultaukset säilytettiin ennallaan. Kirkon penkkeihin palautettiin alkuperäinen vaalea väri ja maalarimestari Pentti Fager teki penkkeihin ”visatammioottrauksen”. Saarnastuolin kultauksen suoritti Kalle Puhdaskoski. Kirkkoneuvoston vuonna 1977

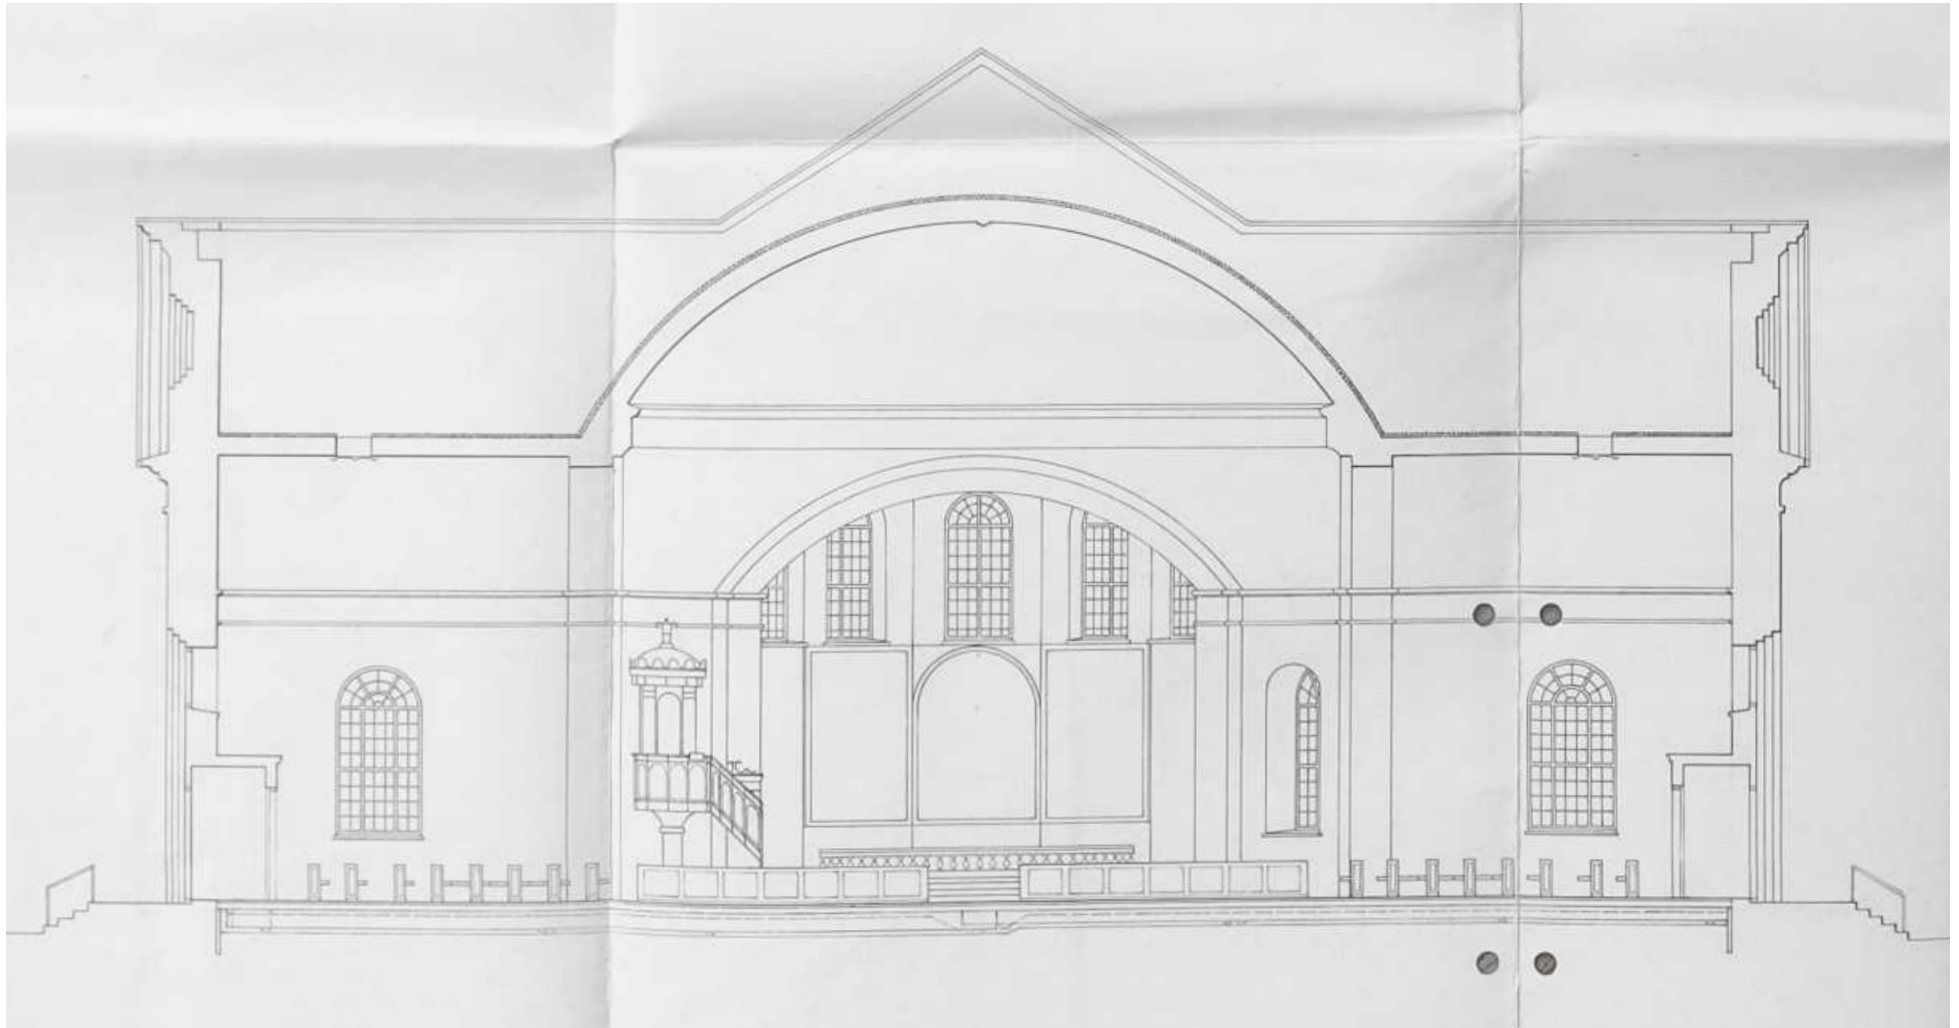
Leikkauspiirustuksessa näkyy kirkkosalin valettu betonilattia ja lattian alla kulkevat kanavat. Ristivarsien tuulikaapit rakennettiin uudelleen ja leikkauksessa on esitetty kirkkosalin kupoliin ja ristivarsien kattoon sijoitetut paloilmaisimet. Leikkaus B-B. Arkkitehtitoimisto Pitkänen-Laiho-Raunio, 1982.

Kirkon turmeltuneet osat poistettiin ja säilyneet korjattiin. Peruskorjauksessa suoritettujen töiden uusinnan lisäksi lattian pohja valettiin betonista sorakerroksen päälle ja pinta tehtiin kahdesta puukerroksesta. Kirkon pääsisäänkäynnin ja ristivarsien tuulikaapit rakennettiin kokonaan uudelleen. Kuoriin tehtiin lattialämmitys. Kirkon lämmitysjärjestelmät uusittiin ja lämmitysputket sijoitettiin kirkon lattian alle kanaviin. Kirkon nokeentuneet pinnat pestiin, seinien alaosien maali puhallettiin

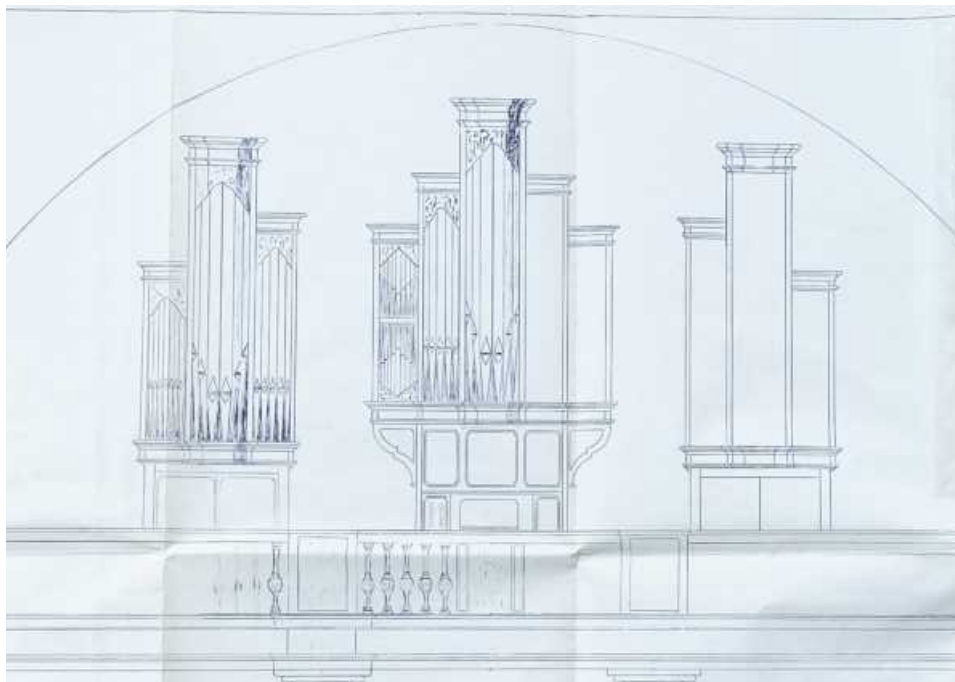
*Suunnitelma Tyrvään kirkon uruista, Åkerman & Lund 1.12.1984.*

Soivan julkisivun aiheet on otettu kirkon muusta sisustuksesta, muun muassa saarnatuolin koristekuvioista. Fasadi ja pillien järjestys noudattavat pitkälle urkujen sisäistä rakennetta. Urkujen soinnillisena lähtökohtana oli ranskalainen ja eteläsaksalainen perinne, jonka sointi-ihanne sopi Tyrvään kirkon akustiikkaan. Urut on rakennettu kokopuisina elementteinä ja puupillit rakennettiin männystä. Ilmanantolaitteet valmistettiin vanhalla traditionaalisella tavalla käyttämällä kiilapalkeita, jolloin ei tarvittu varastopalkeita. Pääpilliston molemmin puolin sijaitsevat pedaalitornit. Toisen sormion pillistö on pääpillistön takana. Uruissa on 30 äänikertaa sekä sen koneisto ja hallintalaitteet ovat täysin mekaaniset.
