Tyrvään kirkko  
Rakennushistoriaselvitys 31.10.2025

## 1. PERUSTIEDOT

| Kohteen nimi: | Tyrvään kirkko |

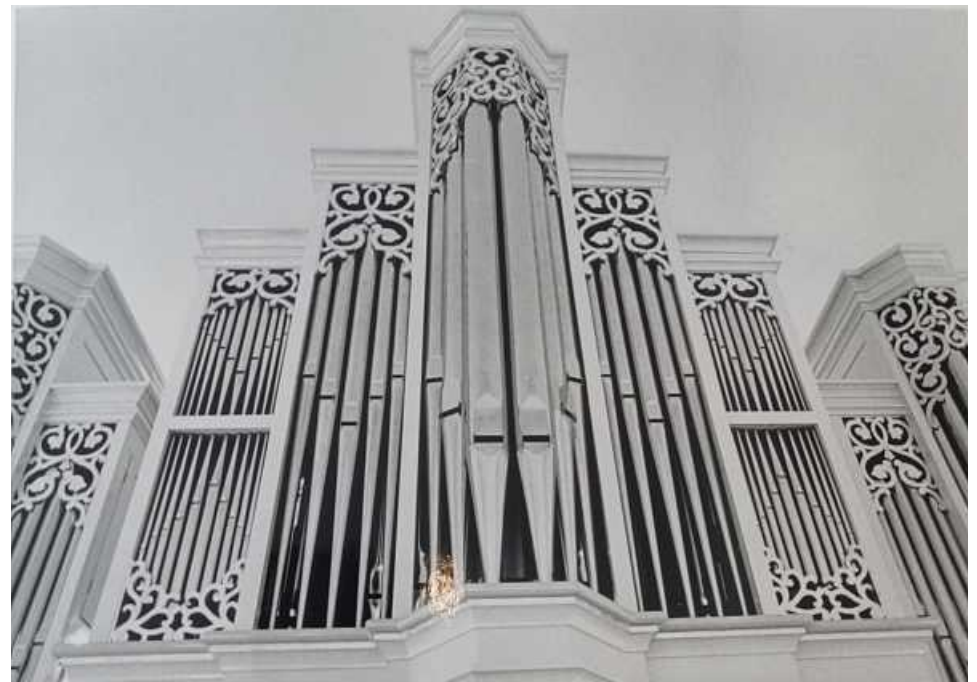
*Valokuva Tyrvään kirkon uusista uruista. Sastamalan seurakunnan arkisto, kuvaaja tuntematon.*

Vuonna 1933 kirkkoon hankitut urut peittivät länsipäädyn ikkunat kokonaan. Uudet urut sijoitettiin akustisista ja liturgisista syistä kirkon lehterille ja ne rakennettiin 1980-luvun puolivälin ajan hengen mukaisesti lattiatasoon. Urut sijoitettiin lehterin keskelle siten, että sivulla olevat ikkuna-aukot avattiin kuten alkuperäisissä kirkkosuunnitelmissa oli tarkoitettu. Tyrvään

kirkon katedraalimaisuus ja loistavat akustiset ominaisuudet innoittivat urkurakentamon taiteellista johtajaa Knut Kaliffia rakentamaan ranskalaista eleganssia ja sointia edustavat urut siihen kuuluvine äänikertavalintoineen ja julkisivuineen.

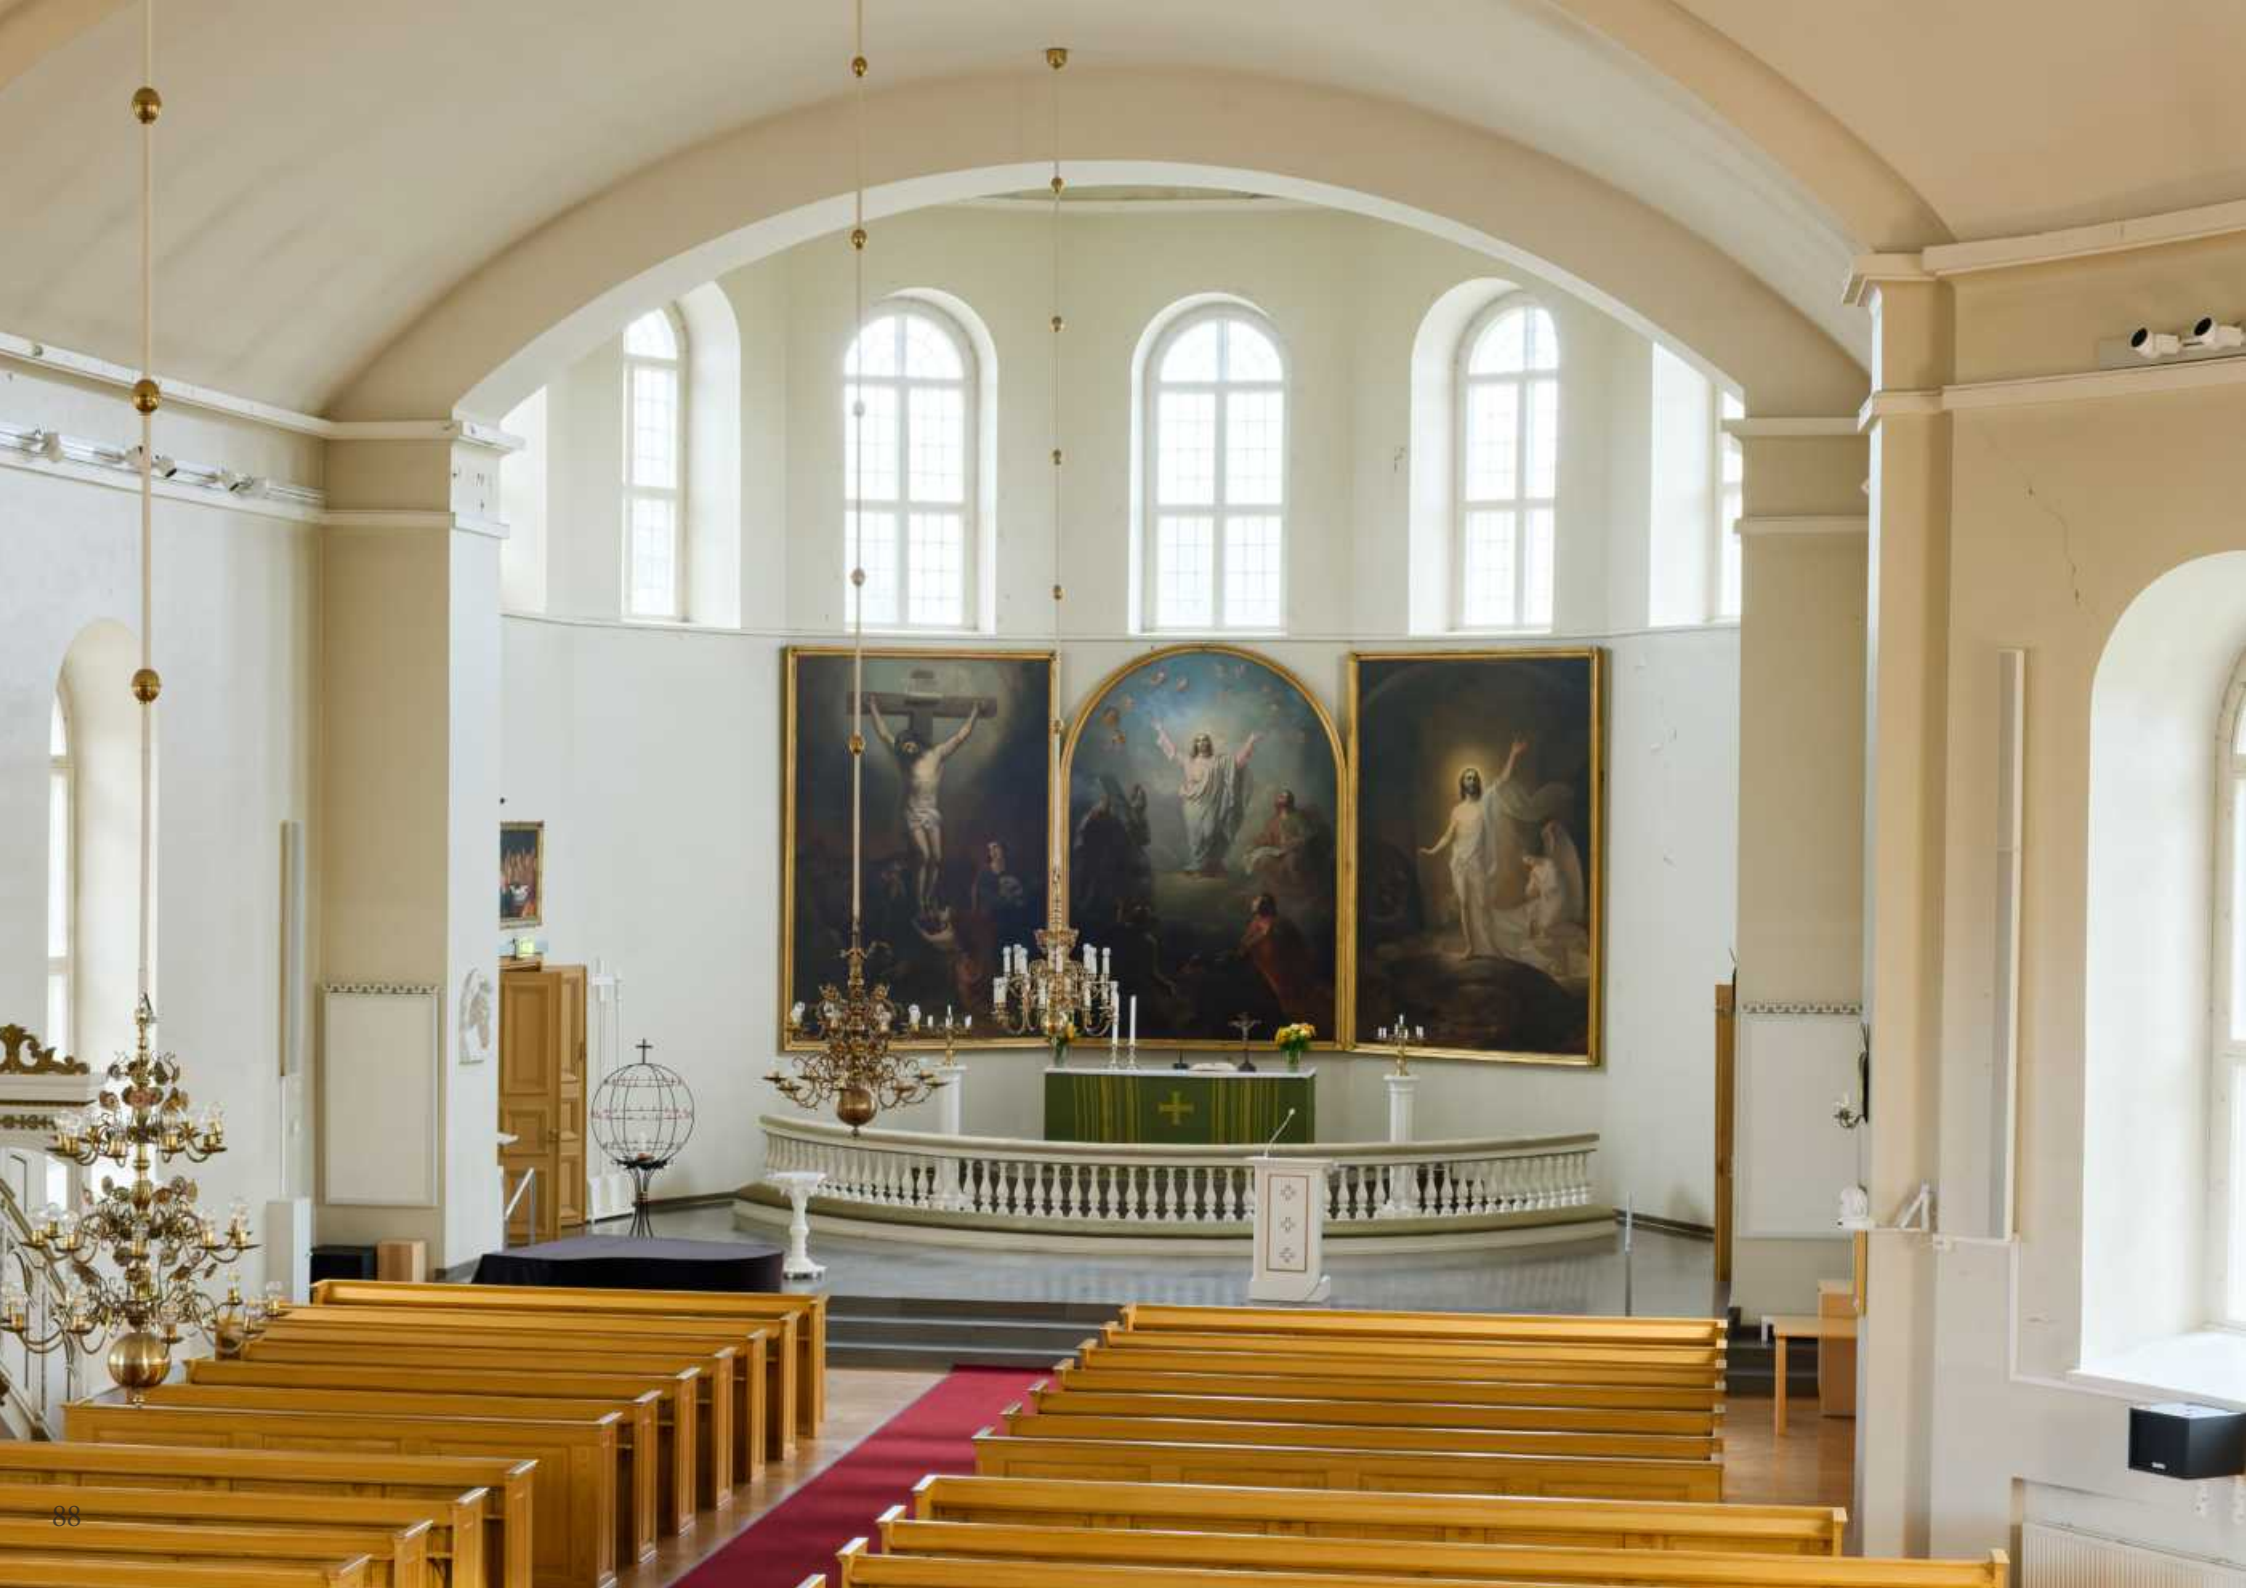
*Kirkon äänentoistolaitteet on uusittu vuosina 2000 ja 2017. Kuvassa näkyy kirkkosalissa sijaitsevia pilarikaiuttimia ja äänentoistolaitteita.*

suunniteltiin savuilmaisimet ja muihin tiloihin lämpöilmaisimet. Sisäpuhelinlaitteet välillä urkuri-sakasti kunnostettiin sekä merkkisummeriyhteys välillä pääovi-urkuri-sakasti lisättiin. Kirkonkellojen soittolaitteet jäivät käyttöön ja niiden ohjaustaulu siirrettiin sakastin tekniseen tilaan. Kirkko varustettiin keskusradiojärjestelmällä. Olemassa olevaa kaiutinlaitteistoa parannettiin pilarikaiuttimilla ja heikkokuuloisten vahvistinjärjestelmä korjattiin.

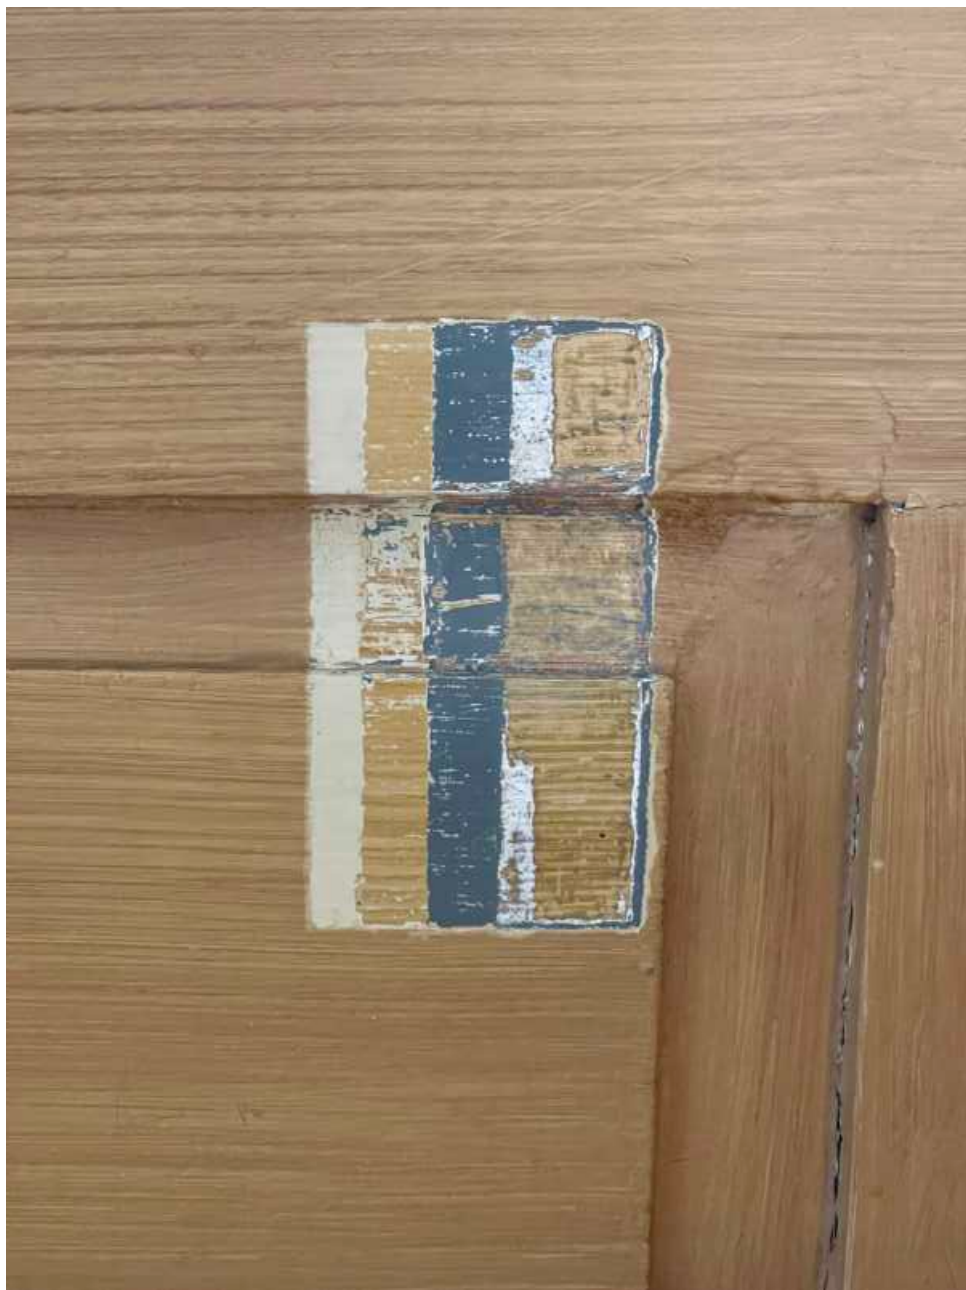
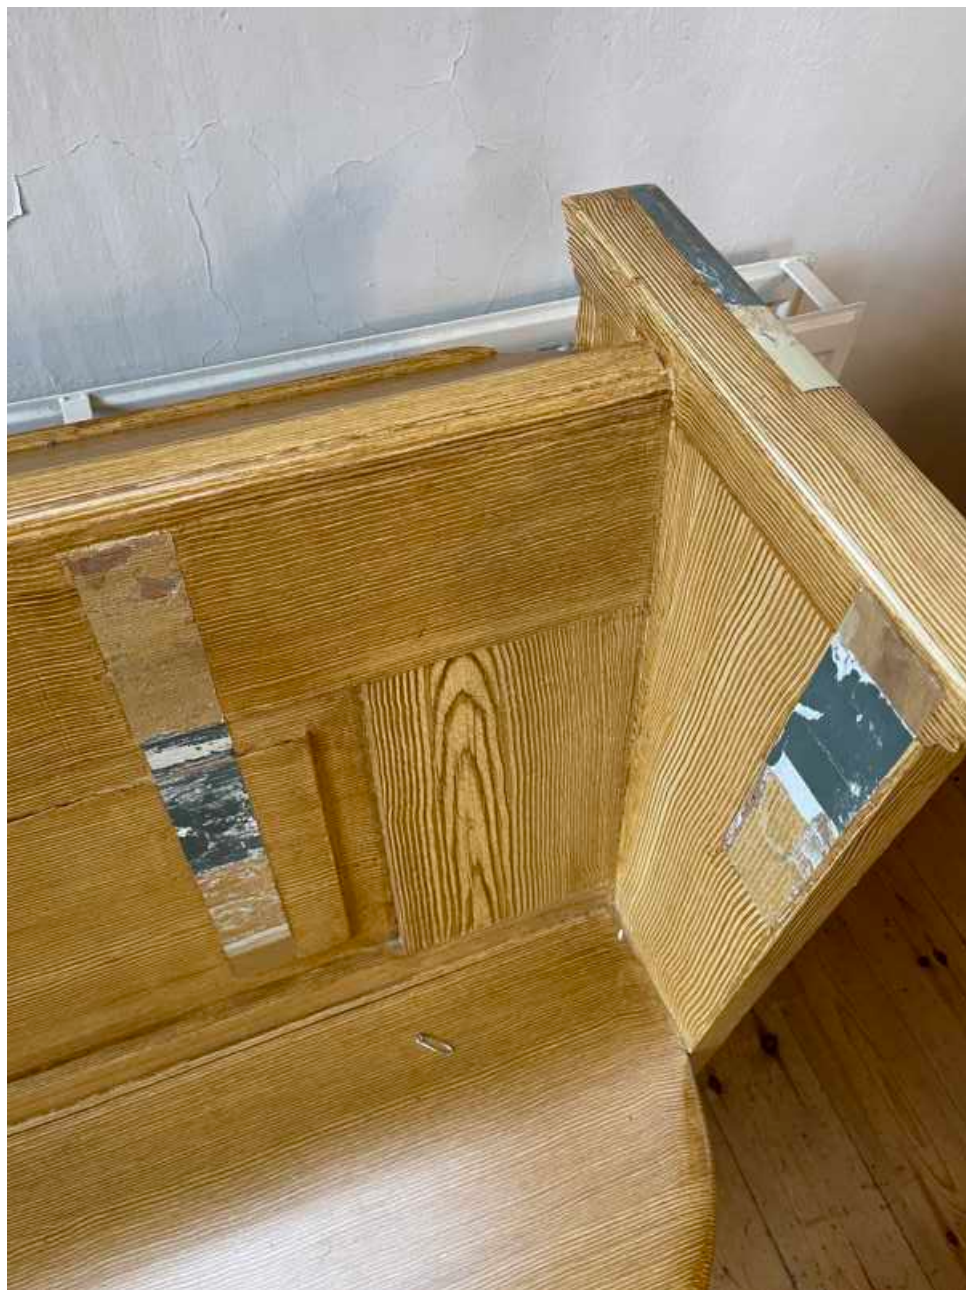
*Paikkamaalattuja kirkkosalin penkkejä, joissa on säilytetty ja jätetty näkyviin vanhat maalikerrokset.*

Vuonna 2015 suoritettiin kirkon penkkien kunnostus ja puulattian lakkaus. Penkit irrotettiin ja kuljetettiin korjattavaksi Maalausliike K. Salo Ky toimesta. Urakan arkkitehtisuunnittelijana toimi Seija Hirvikallio. Puukorjausten lisäksi penkit maalattiin ootraamalla. Penkkeihin tehtiin lisätyönä lisätukijalat painumisen aiheuttamien vaurioiden välttämiseksi koivusta ja ne pintakäsiteltiin penkkien tapaan. Penkkien kunnostukseen sekä lattian lakkaukseen liittyvän ja 18.12.2015 laaditun loppuraportin mukaan vuoden 1981 peruskorjauksessa penkkeihin lisätyt laukkukoukut jätettiin kiinnittämättä ja lattian värjäyslakkaus tekemättä. Arkistomateriaaleista löytyneessä museoviraston edustajan kanssa syyskuussa 2013 käydyssä sähköpostikeskustelussa pyydettiin osa penkeistä vain paikkamaalaamaan, jotta vanhat maalikerrokset penkeissä säilyvät. Vaihtoehtoisesti penkeistä pyydettiin tekemään kattava väritutkimus, sekä selkeä raportti penkkien värihistoriasta. Kirkon lattia hiottiin, jonka jälkeen tehtiin pohja- ja pintalakkaukset. Kirkon jalkalaudat peittomaalattiin ja kirkon penkeissä olevat jalkalaudat pintamaalattiin.

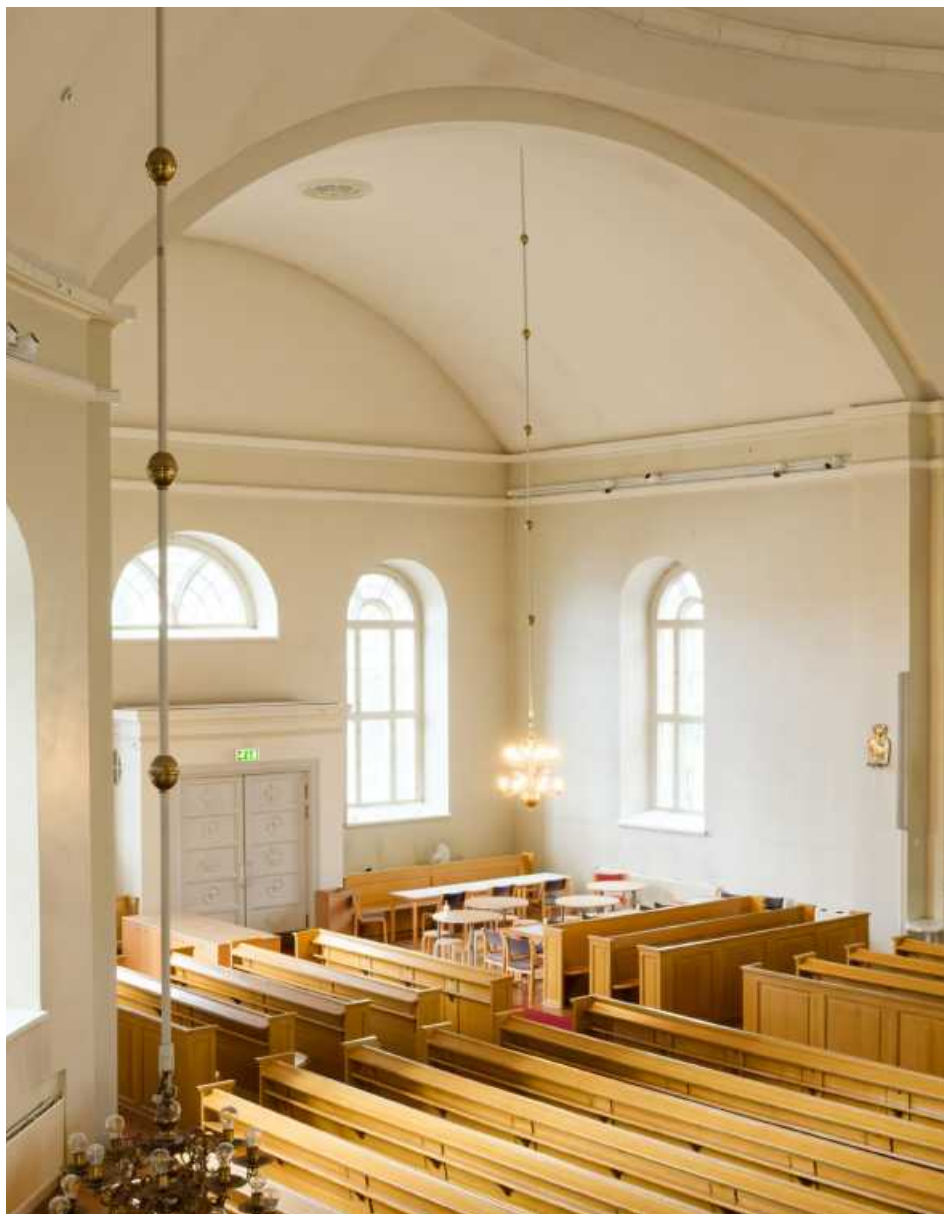
*Pohjoisen ristivarresta poistettiin taaimmaiset penkkirivit. Poistettujen penkkien tilalle tehtiin monitoimitila.*

Kaikkia penkkejä ei asennettu takaisin kirkkoon. Museoviraston 23.11.2015 antaman lausunnon mukaan seurakunta oli pyytänyt lausuntoa kirkon penkkien uudelleenjärjestelystä. Seurakunta oli esittänyt, että molemmista ristivarsista poistetaan taaimmaiset penkkirivit, yhteensä 16 penkkiä. Poistettujen penkkien tilalle toiseen ristivarteen esitettiin esteetöntä sivualttaria ja toiseen monitoimitilaa sekä sinne sijoitettavia irtokalusteita. Poistettavista penkeistä kolme sijoitettaisiin ristivarsiin uusiin paikkoihin ja muut penkit, sekä korttelikaiteet varastoitaisiin kirkon lähellä sijaitsevaan kylmään varastorakennukseen. Museovirasto puolsi monikäyttöisyyden lisäämistä ja penkkimuutoksia, mutta esitti niiden rajoittamista vain toiseen ristivarteen.

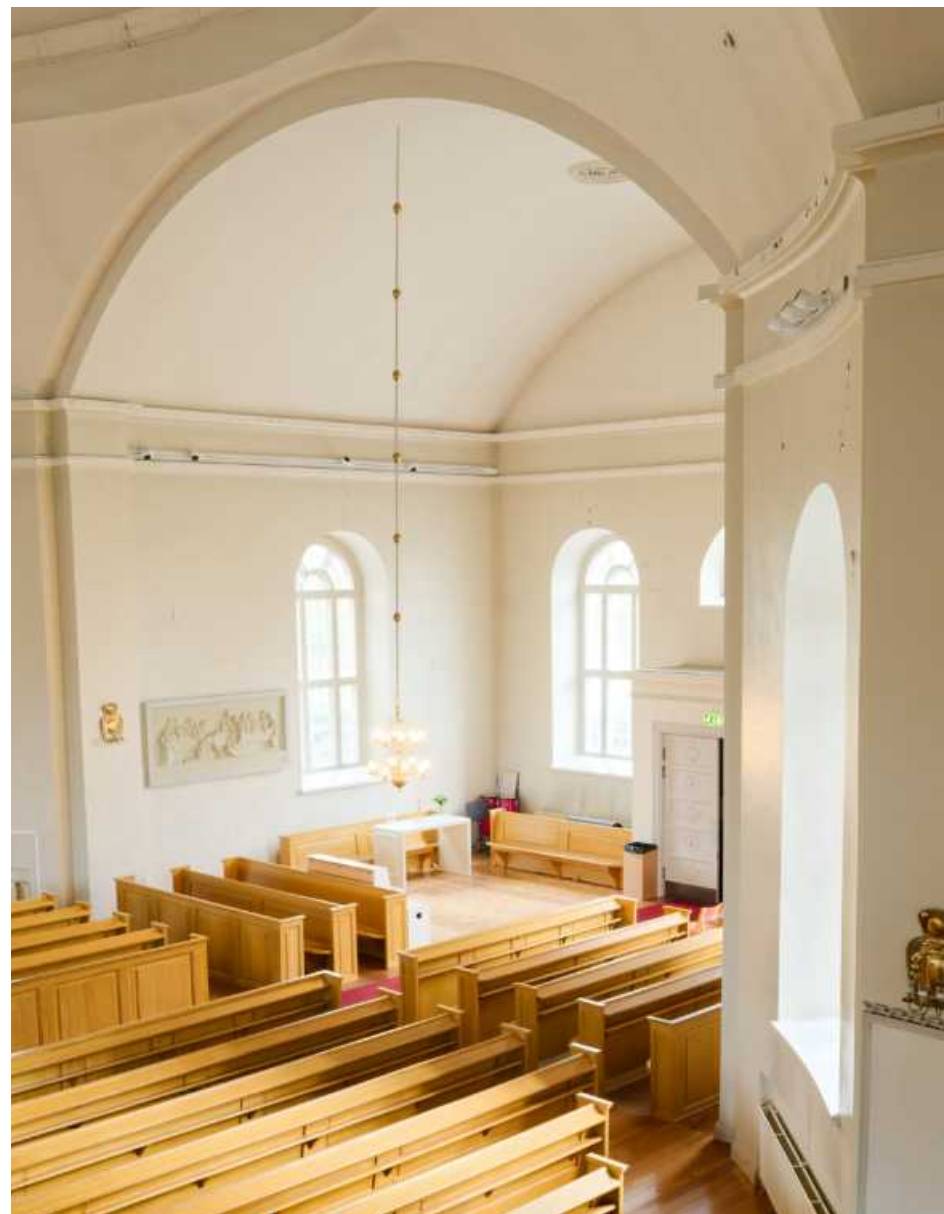
*Eteläisestä ristivarresta poistettiin taaimmaiset penkkirivit. Poistettujen penkkien tilalle tehtiin esteetön sivualttari.*

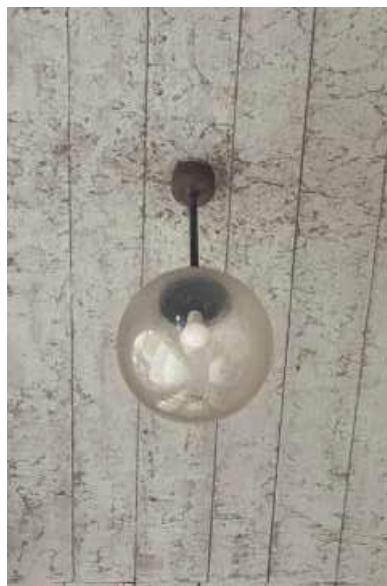
1. Pääsisäänkäynnin kattovalaisimet on uusittu vuoden 1981 peruskorjauksessa
2. Muistolehdon valaisinpylväs
3. Seinävalaisin ristivarsien sekä sakastin ja toimitushuoneen ulko-ovien yläpuolella
4. Tukimuurin portaiden teräsputkivartiset valaisimet
5. Piha-alueen yleisvalaisimina toimivat pylväsmäiset pallovalaisimet
6. Valonheitinpylväs

Kirkon piha-alueen valaistus yhtenäistettiin, jolloin hautausmaalle lisättiin 27 uutta valopylvästä ja piha-alueelle lisättiin 20 uutta valopistettä. Piha-alueen ja hautausmaan yleisvalaistukseksi suunniteltiin pylväsmäiset pallovalaisimet. Kirkon ympärillä olevista kahdeksasta julkisivuvalaistuspylväistä neljä saneerattiin 1-orsisiksi T-pylväiksi asentamalla niihin valonheitintelineet. Tukimuurin portaiden valaisimet asennettiin teräsputkivarsiin ja kiinnitettiin tukimuurien pätyihin.

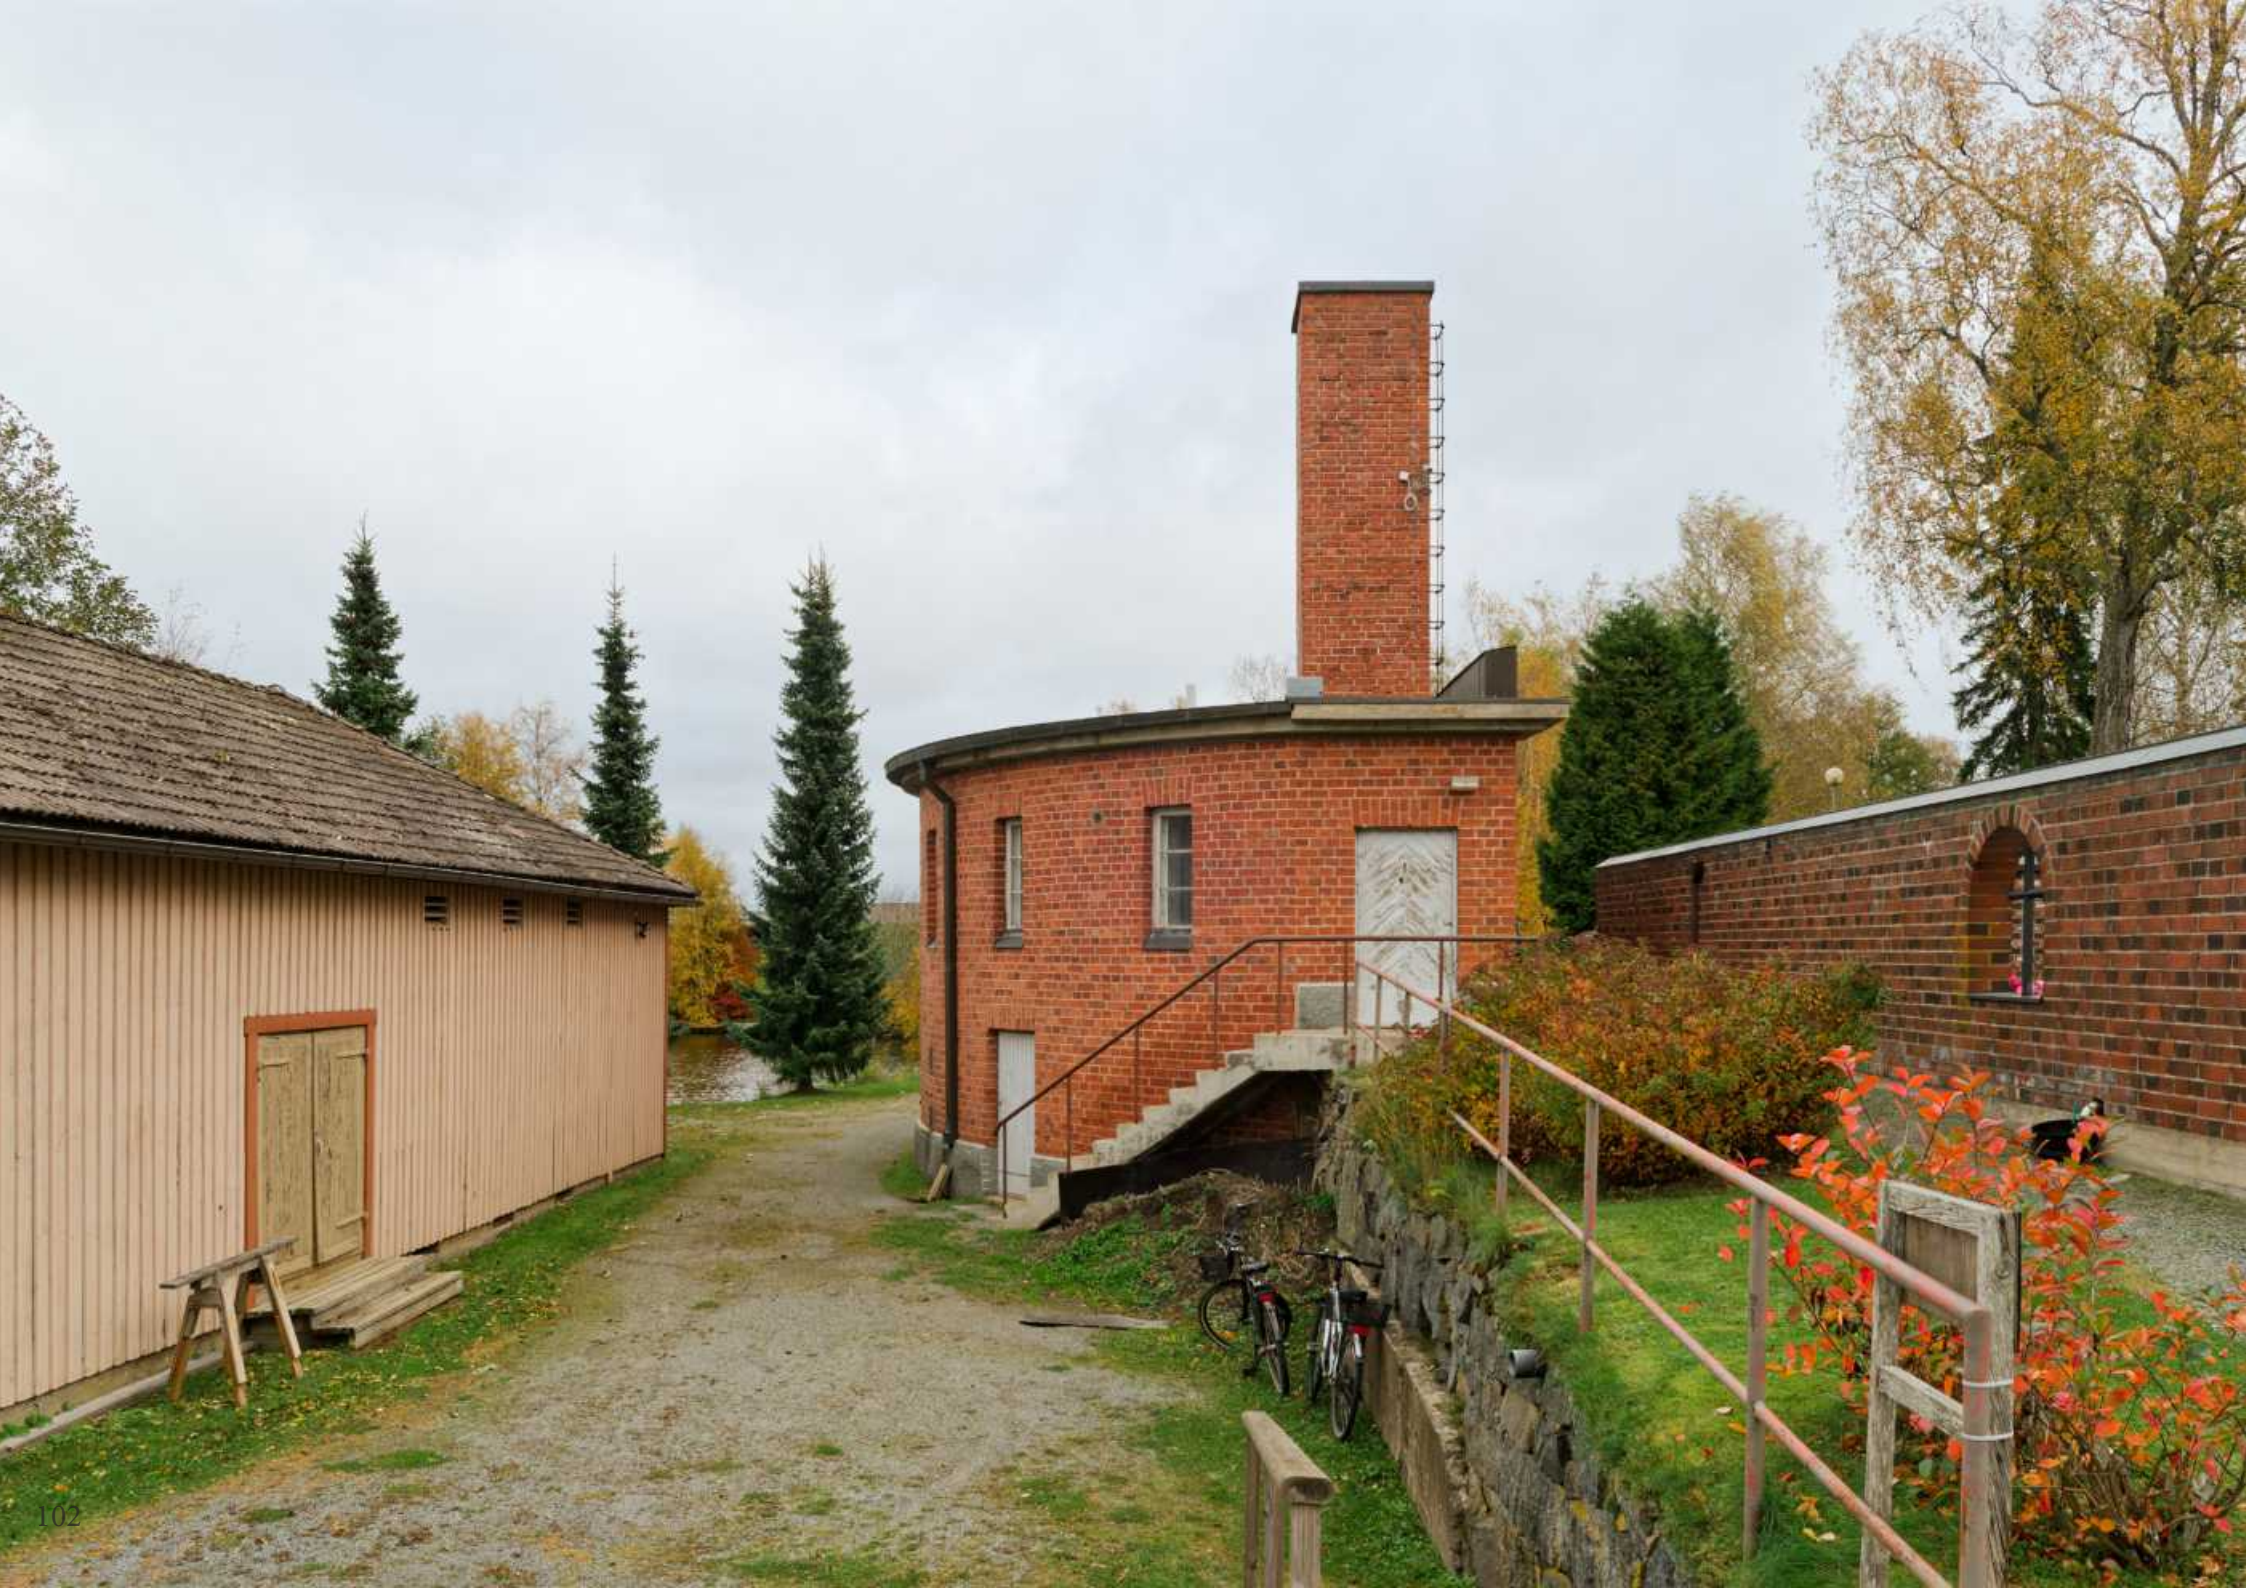
*Vasemmalla lämpökeskuksen ja muistolehdon takana sijaitseva kylmä ulkovarasto.*

Muistolehdon takana huoltoalueen yhteydessä sijaitsee vuonna 1938 valmistunut tiilimuurattu lämpökeskus, johon tehtiin tilamuutoksia vuoden 1981 peruskorjauksessa. Lämpökeskukseen suunniteltiin muun muassa henkilökunnan sosiaali-tilat, sekä yleisö wc -tilat. Kirkon maalla sijaitsee myös kylmä ulkovarasto, johon asennettiin valaistussähköt vuoden 1981 peruskorjauksen yhteydessä.

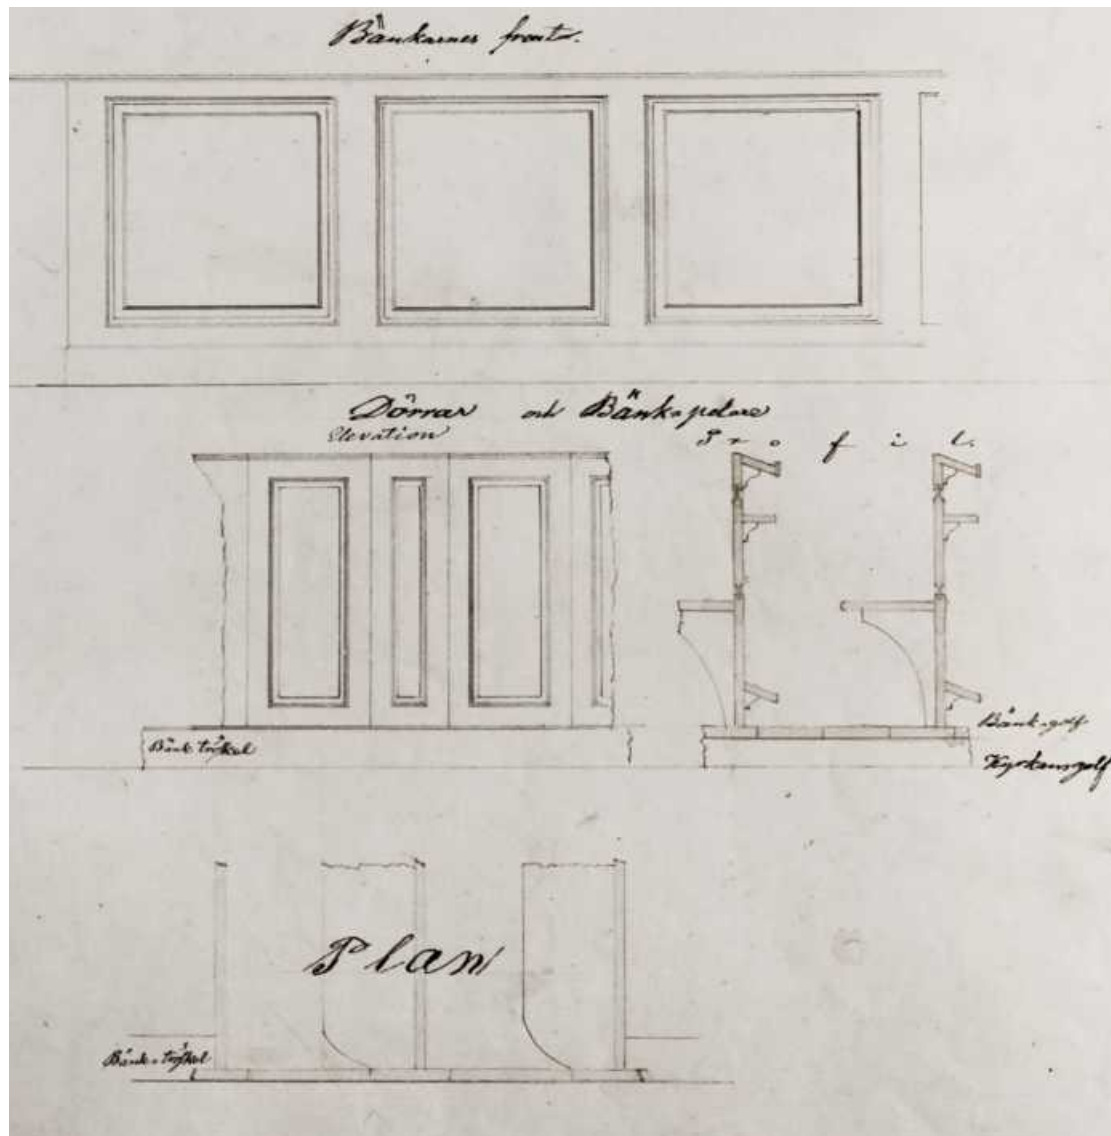
Detalji, kirkkosalin penkit. Penkkirivien sivuilla oli alun perin ovet, jotka poistettiin vuoden 1938 peruskorjauksessa. Pehr Johan Gylich, n. 1854.

Kirkkosalin penkkijärjestys on muuttunut alkuperäisistä suunnitelmista siten, että vuonna 1938 peruskorjauksessa poistettiin lähimpänä alttaria olleet, muuhun järjestykseen poikittaiset penkit. Penkkejä vähennettiin muualtakin kulun helpottamisen järjestämiseksi. Alkuperäisissä suunnitelmissa olevat kirkkosalin itäsakaran penkit on käännetty jossain vaiheessa kirkkosalin muiden penkkien istuinjärjestyksen ja -suunnan mukaisesti. Kirkon alkuperäisiä seinä pitkin kulkevia penkkejä ei ole. Penkkejä on vähennetty niiden korjaustöiden yhteydessä molemmista ristivarsista vuonna 2015 ja ristivarsien penkkien järjestystä on muutettu.

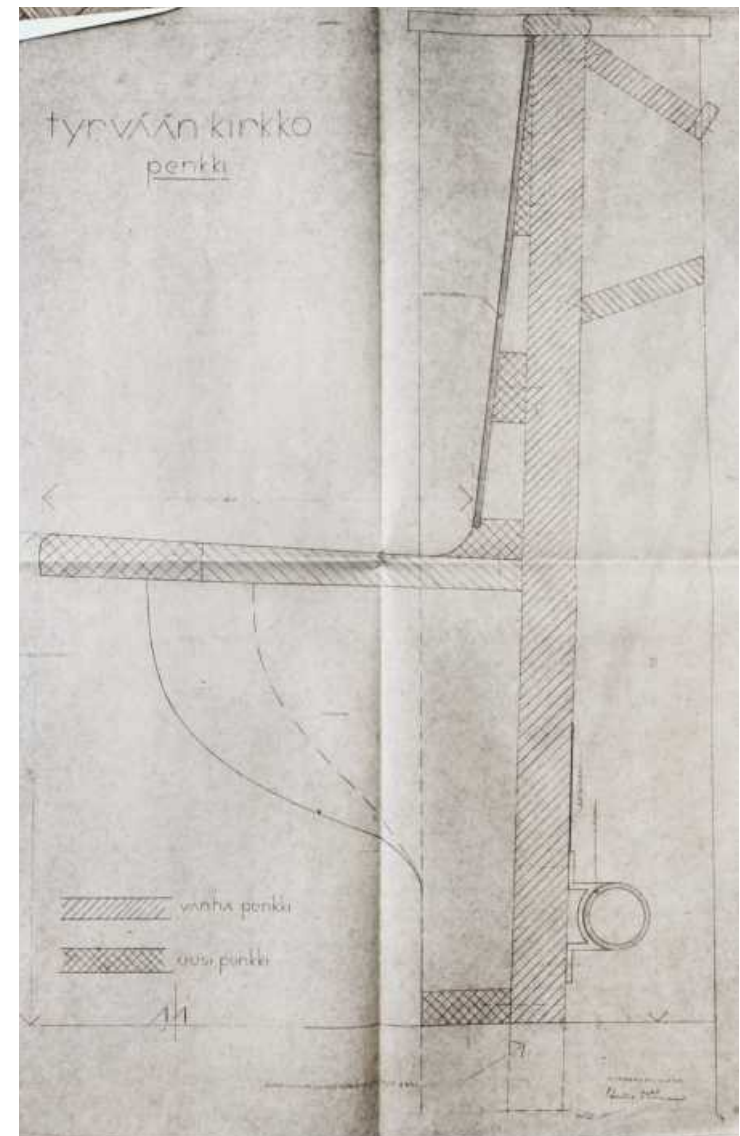
Detalji kirkon penkkien muutoksesta. Penkit uusittiin vanhoja rakenteita hyväksikäyttäen. Penkkien istuinkaltevuus muutettiin istuinmukavuuden parantamiseksi. Bertel Strömmer, 1938.

Kirkkosalin olemassa olevat sekä palon jälkeen uusitut penkit on palautettu vuosien 1981 ja 1982 peruskorjausten yhteydessä alkuperäisten suunnitelmien mukaan vaalean tammen sävyisiksi. Kirkon palon jälkeen penkit ootrattiin ja pintalakattiin puolikiiltävällä lakalla. Viimeisin korjaus ja ooteraus suoritettiin vuonna 2015, jolloin penkkeihin tehtiin lisätukijalat. Kirkkosalin penkkien alapintaan liimattiin vuoden 1981 peruskorjauksen yhteydessä palosuojattua polyesterivaahdotta kirkossa 12.2.1980 suoritettun jälkikaiunta-aikamittauksen ohjeen mukaan. Polyesterivaahdotot uusittiin kaikkiin penkkeihin vuoden 1982 tulipalon jälkeen. Lähdetietojen mukaan kirkon seinien vieruspenkit oli maalattu alun perin kellansävyisiksi. (Rönkkö, 2005 s. 83)

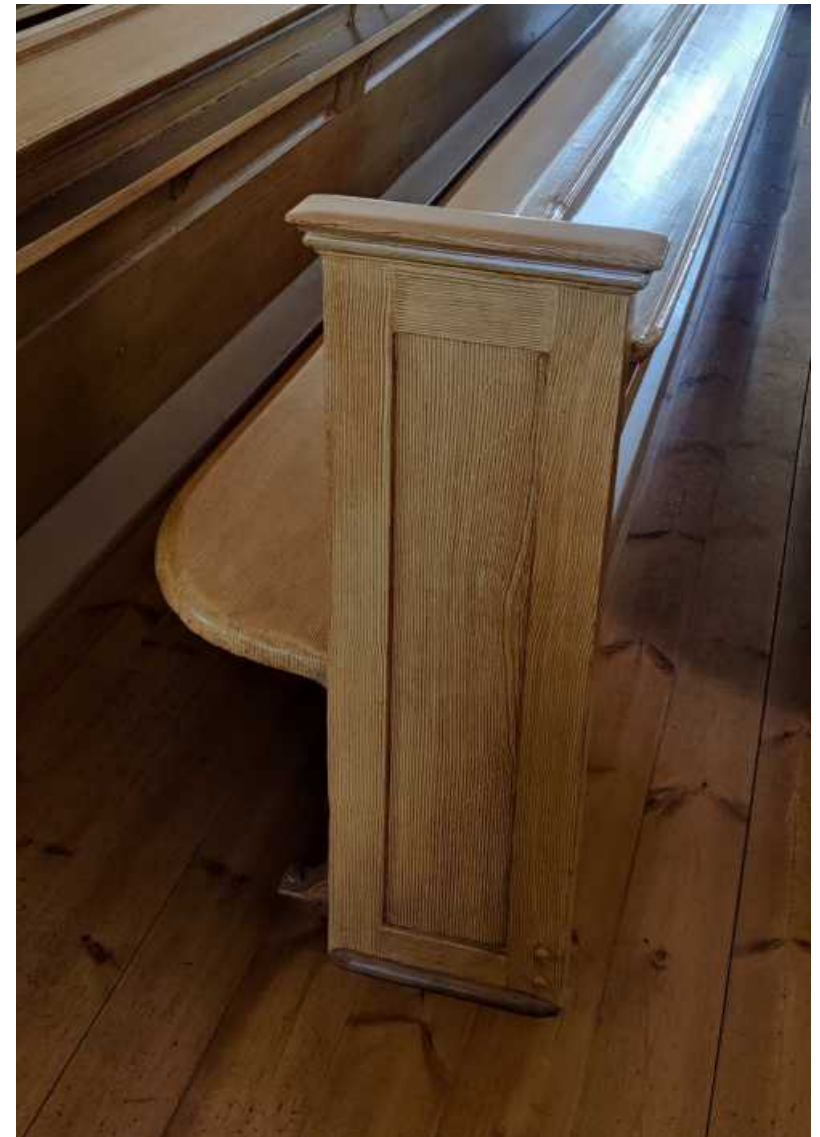
*Valokuva vuonna 2015 korjatuista ja ootratuista kirkon penkeistä, 2025.*

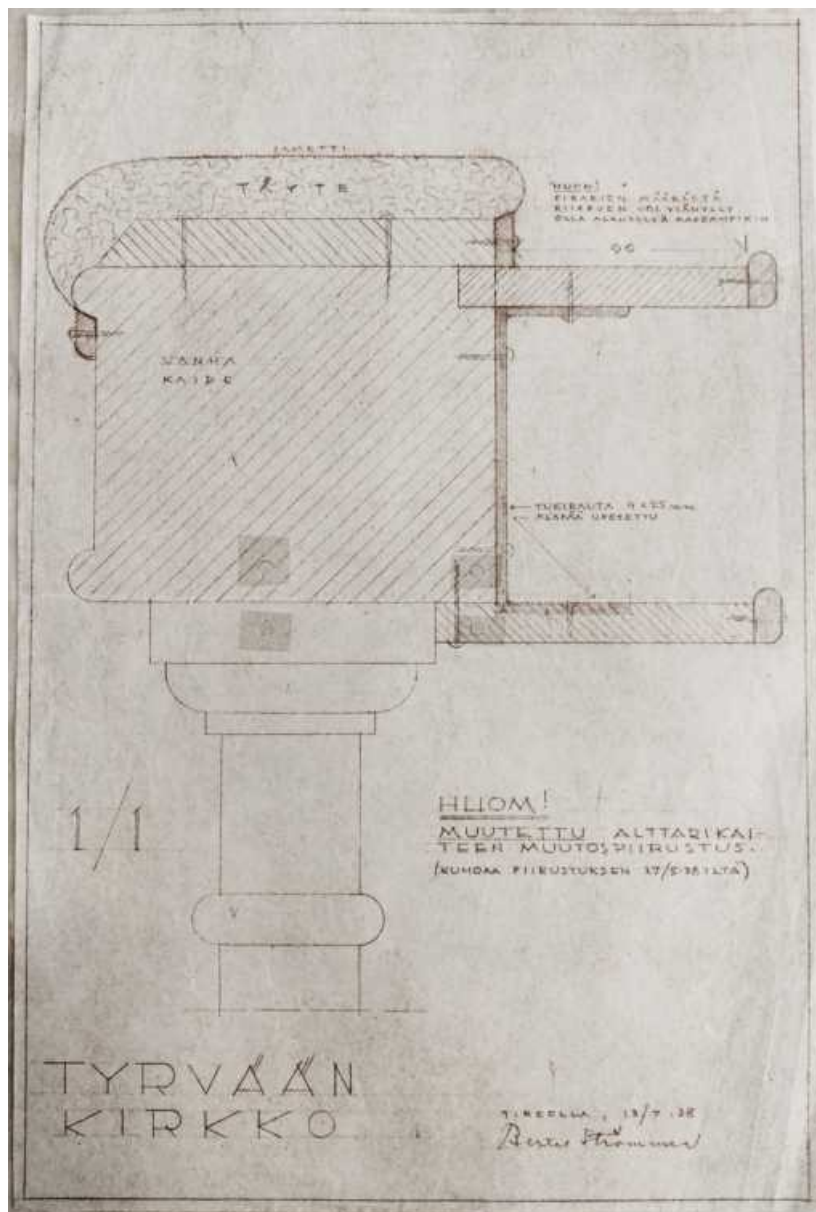
Detalji, alttarikaiteen muutos. Bertel Strömmer, 1938.

Alttarikaide, joka oli aiemmin kiinnitetty lattian korkeuserojen rajakohtaan, asennettiin alaosaan korjattuna arkkitehtisuunnitelmien mukaiseen paikkaan ilman korkeuseroja olevalle uusitulle kuorin lattialle vuonna 1982. Lähdetietojen mukaan alttarinkehä on alun perin ollut ootrattu vaalean tammen sävyinen ja lakattu. (Rönkkö, 2005 s. 83) Kaide on nykyasussaan maalattu valkoiseksi puolikiiltävällä lakkamaalilla. Alttarikaiteen yläosaan on tehty vuoden 1938 peruskorjauksessa

muutoksina pehmuste sekä alttarin puoleiset kaksi tasoa. Polvistumistyydyn verhoilu uusittiin sametilla vuosien 1981 ja 1982 peruskorjauksissa. Alttarin kaide vastaa rakenteeltaan tänä päivänä alkuperäisten suunnitelmien ja vuonna 1937 peruskorjauksessa tehtyjen muutosten mukaista kaidetta. Kaiteen kangasverhoilut ovat vihreät.

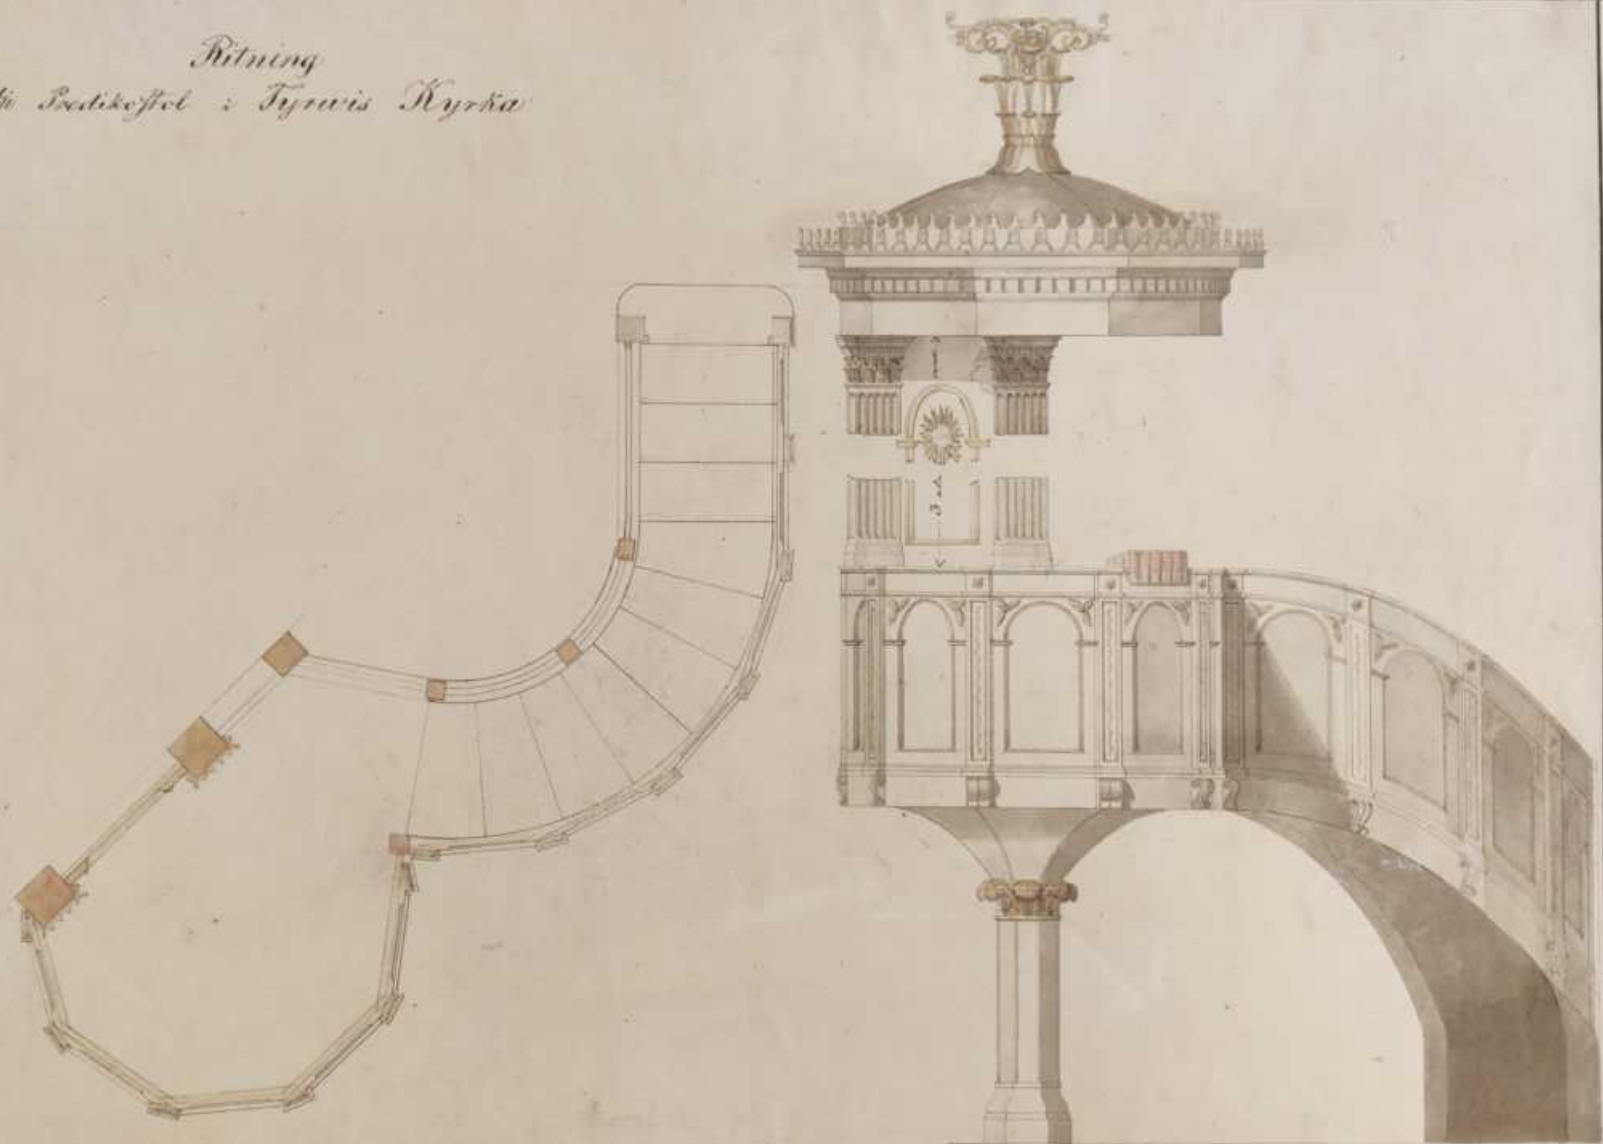
*Ritning  
till Predikestol i Tyrars Kyrka*

*Piirustus kirkon saarnastuolista. Pehr Johan Gylich, 1854.*

Kirkon saarnastuolin kehä ja sen yläpuolella oleva palmettiaiheeseen huipentuva katos ovat särmikkäät. Seinää vasten olevan taustan muodostaa kaksi korinttilaista pilasteria ja niiden väliin sijoitettu jumalansilmä säteineen. Samanlainen silmä sijaitsee saarnatuolin katoksen alapinnassa. Tuoliin johtaa kuorin puolelta nousevat portaat, joihin mennään ovirakennelman läpi. Saarnastuolin kaiteita ja ovirakennelman kehää koristavat pyörökaariset peilit.
