Tyrvään kirkko  
Rakennushistoriaselvitys 31.10.2025

## 1. PERUSTIEDOT

| Kohteen nimi: | Tyrvään kirkko |

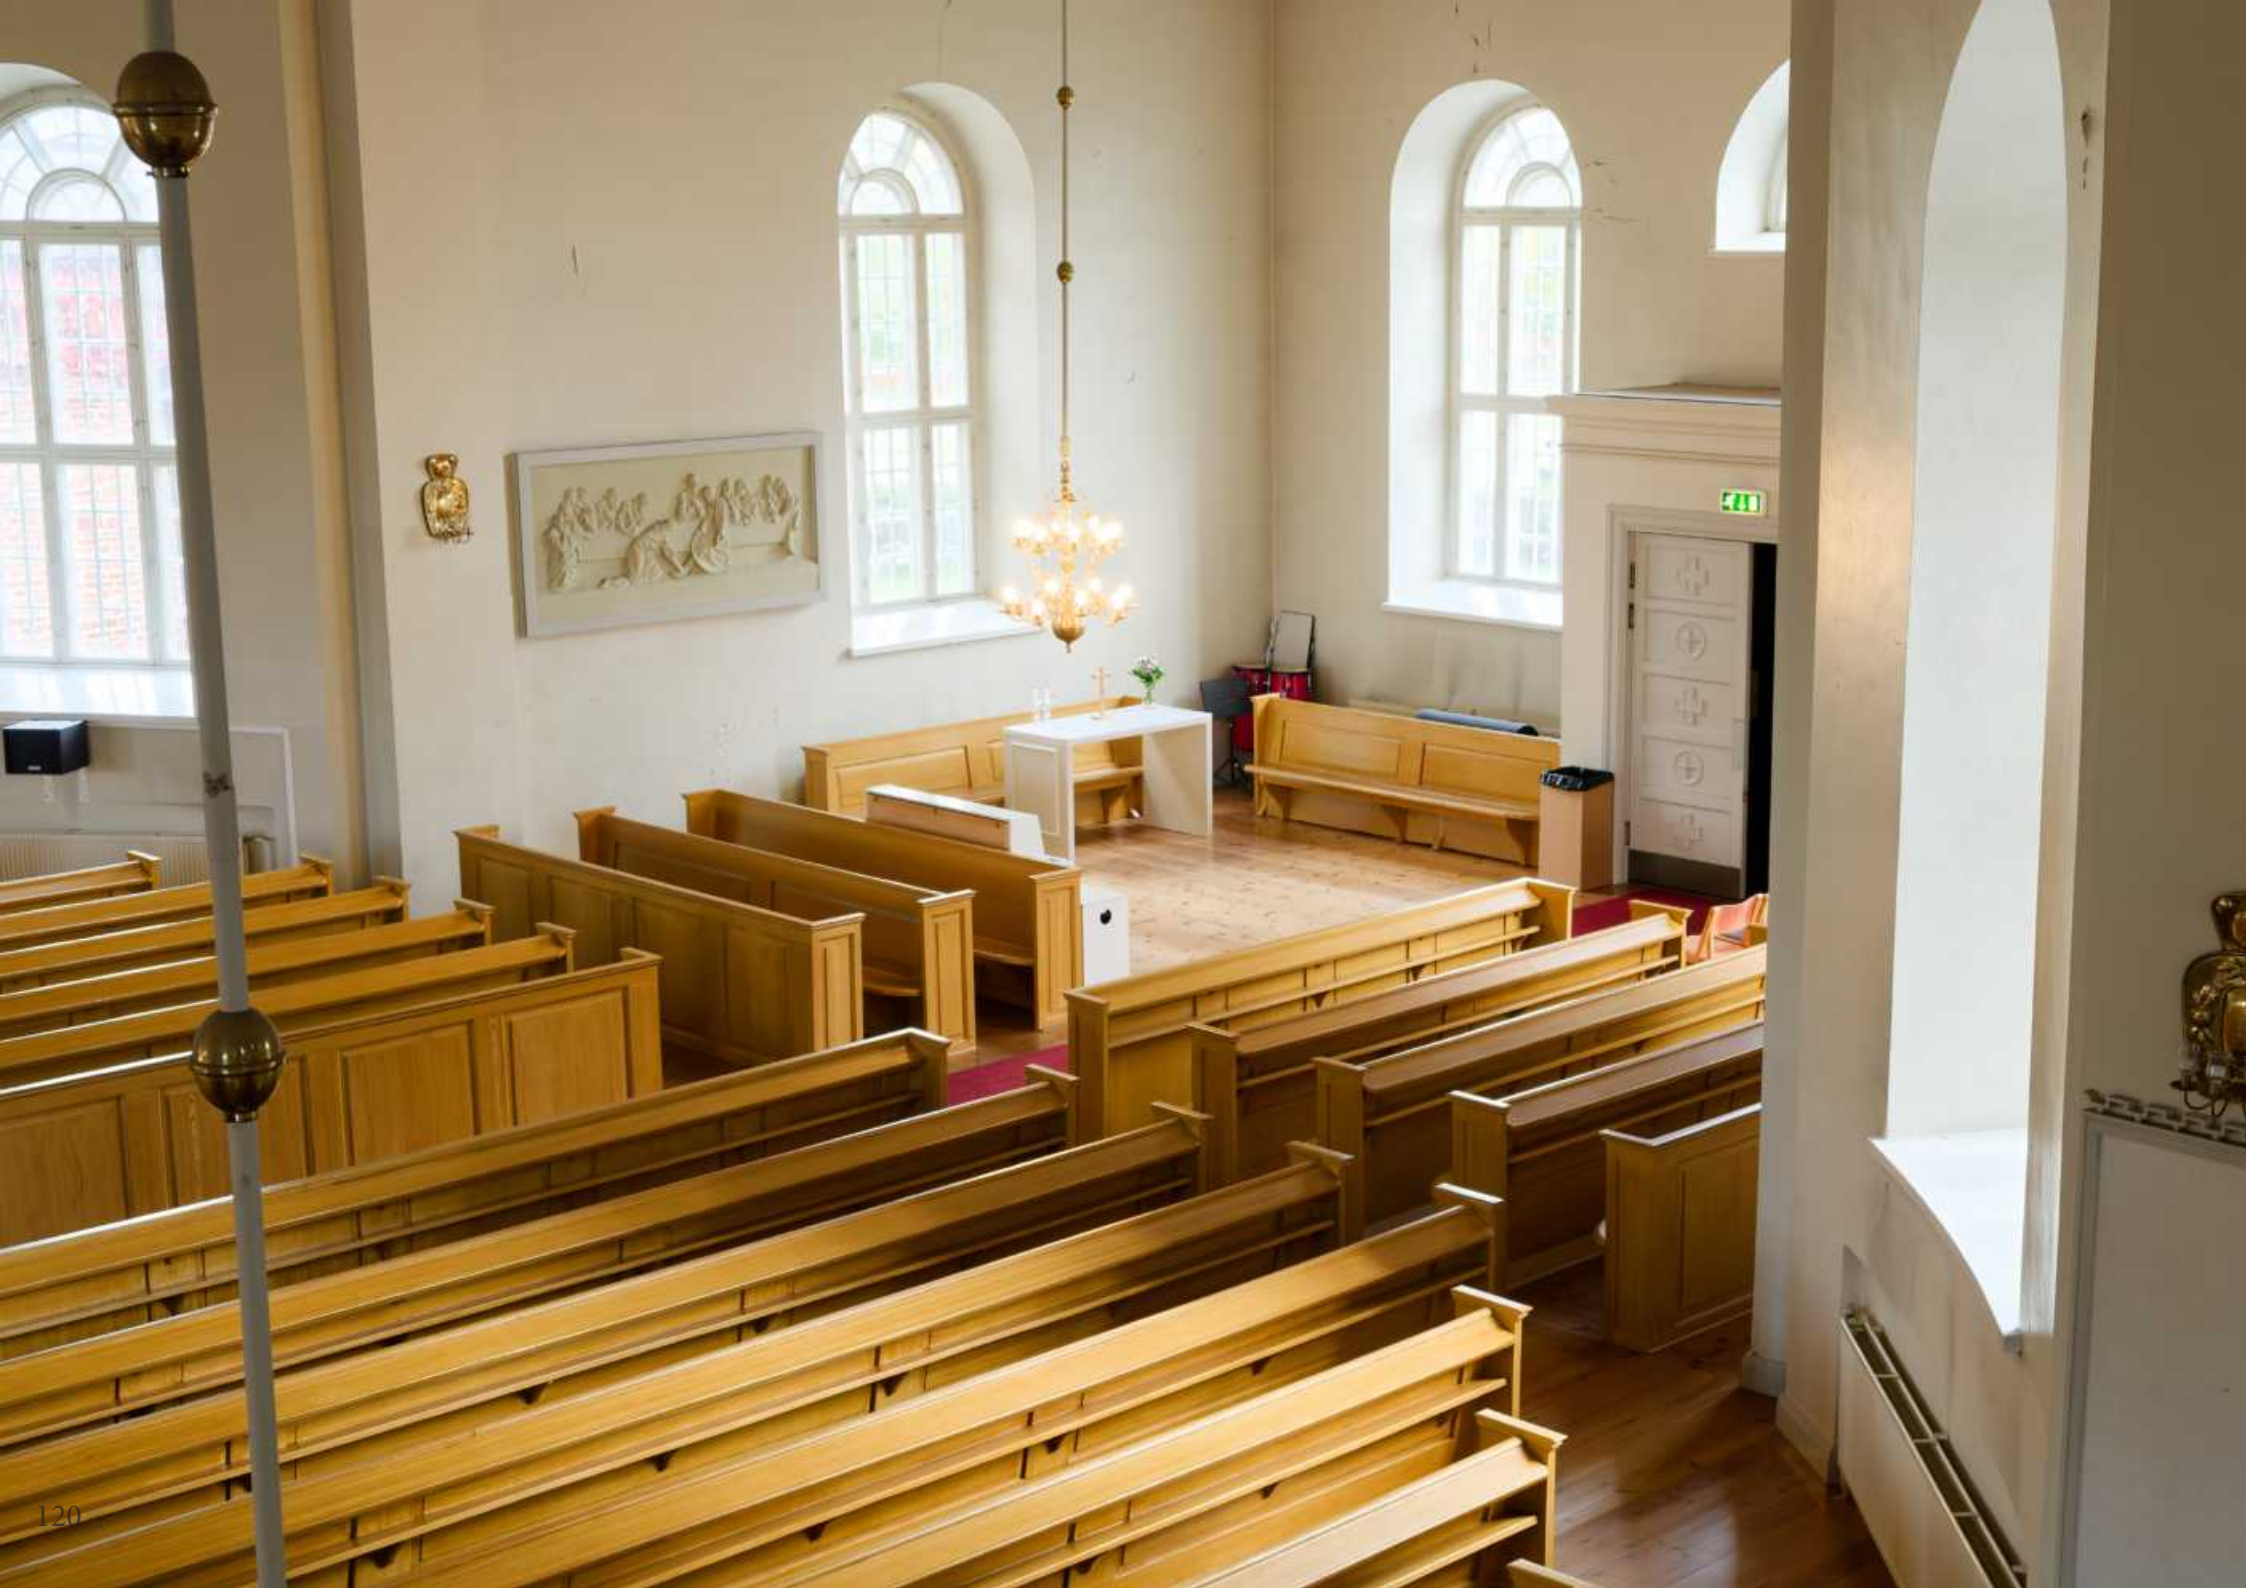
*Eteläinen ristivarsi ja ristivarteen vuonna 1981 sijoitettu kipsireliefi.*

Aikaisemmin alttarin alle vuoden 1938 peruskorjauksessa sijoitettu kipsireliefi on siirretty taulujen alta eteläiseen ristivarteen, jossa se tänäkin päivänä sijaitsee. Asia sovittiin museoviraston edustajien käynnillä kirkon korjaustyömaalla 13.10.1981 ja vahvistettiin rakennustoimikunnan kokouksessa 19.10.1981.

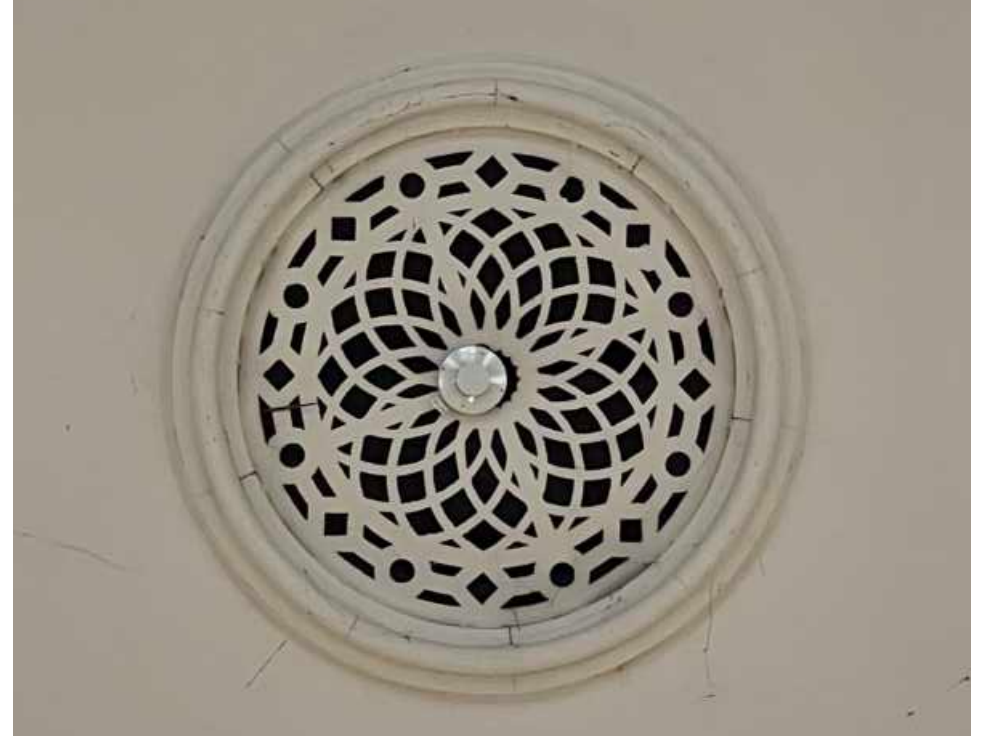
*Ristivarsien holvien katossa olevat aukot ja niiden keskelle vuonna 1982 lisätyt palonilmaisimet.*

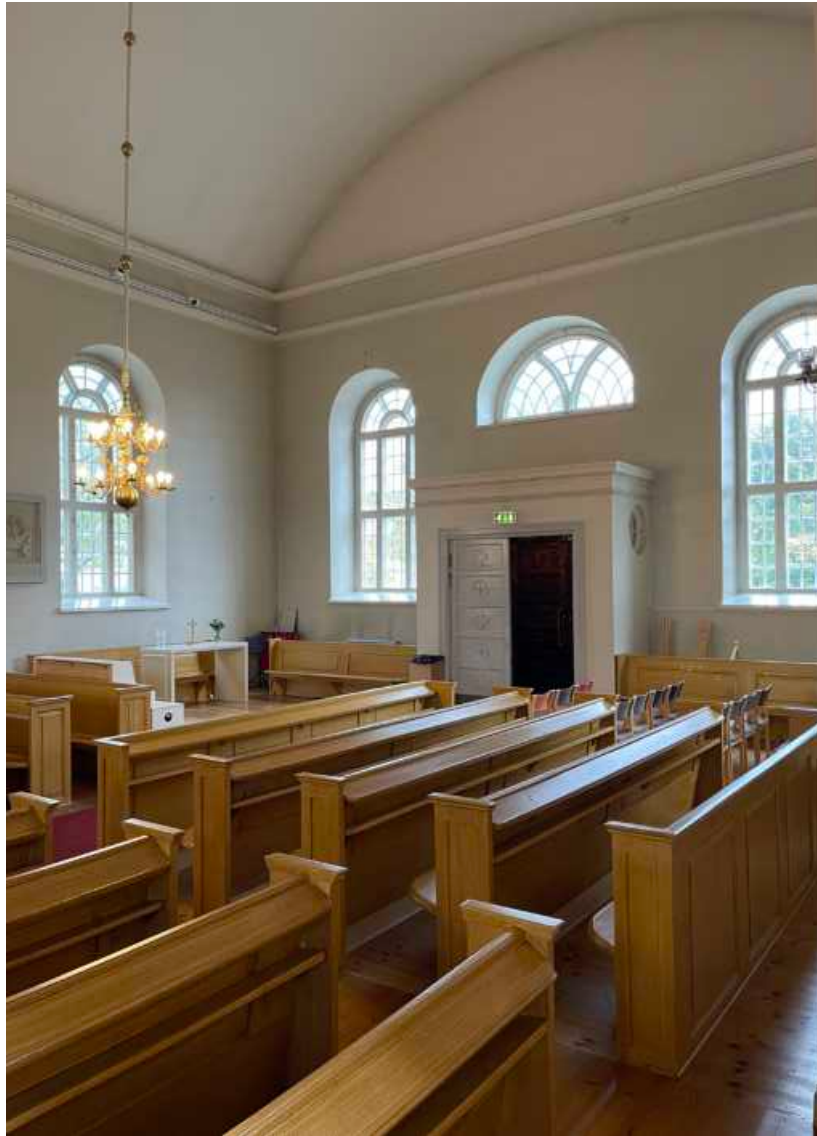
Ristivarsien tuulikaapit ja heiluriovet madallettiin vuonna 1982. Ovet, karmit sekä karmilistat säilytettiin, ne ovat vuodelta 1938.

Pääsisäänkäynnin ja ristivarsien tuulikaapit on uusittu vuonna 1982 tulipalon jälkeen mukaillen vuoden 1938 peruskorjauksessa tehtyjä tuulikaappeja heiluriovineen. Ristivarsien tuulikaapit ja niiden säilyvät ovet madallettiin päätuulikaapin ovia vastaaviksi. Tuulikaappien yläpuolella oleviin kaareviin ikkunoihin rakennettiin ikkunapenkit ja ikkunoiden alapuolelle muurattiin seinäpintaa tuulikaappien kattoihin asti. Seinäosat hienorapattiin ja liitettiin saumattomasti kirkkosalin ulkonäköön.

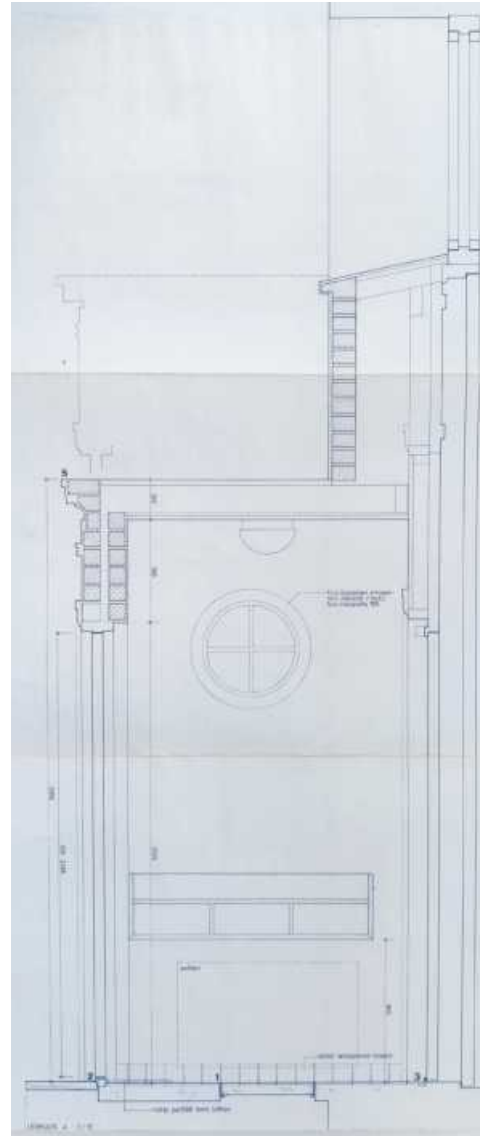
Leikkaus ristivarsien tuulikaapeista. Arkkitehtitoimisto Pitkänen-Laiho-Raunio, 1982.

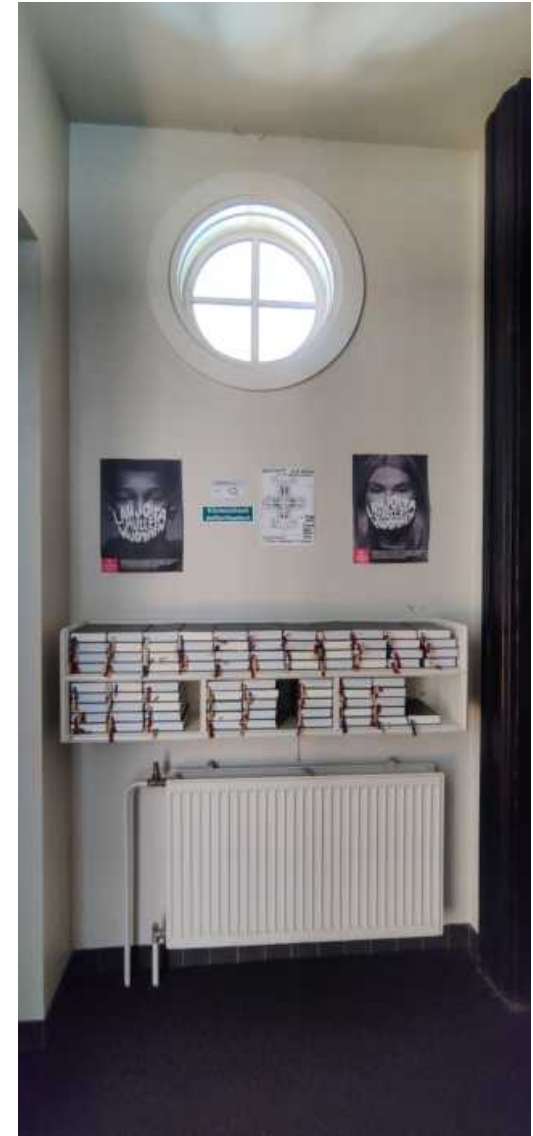
Ristivarsien tuulikaappeihin tehtiin pyöreät ikkunat vuonna 1982.

Tuulikaappien seinät ovat muurattuja ja hienorapattuja, yläreunoissa rappaukseen on tehty koristelistat. Tuulikaappien katot ovat puurakenteisia ja kipsilevy pintaisia. Tuulikaapeissa säilytettiin vanhat ovet, karmit sekä karmilistat. Kirkkosalin kaikkiin tuulikaappeihin tehtiin samanlaiset pyöreät ikkunat kuin päätuulikaapissa.

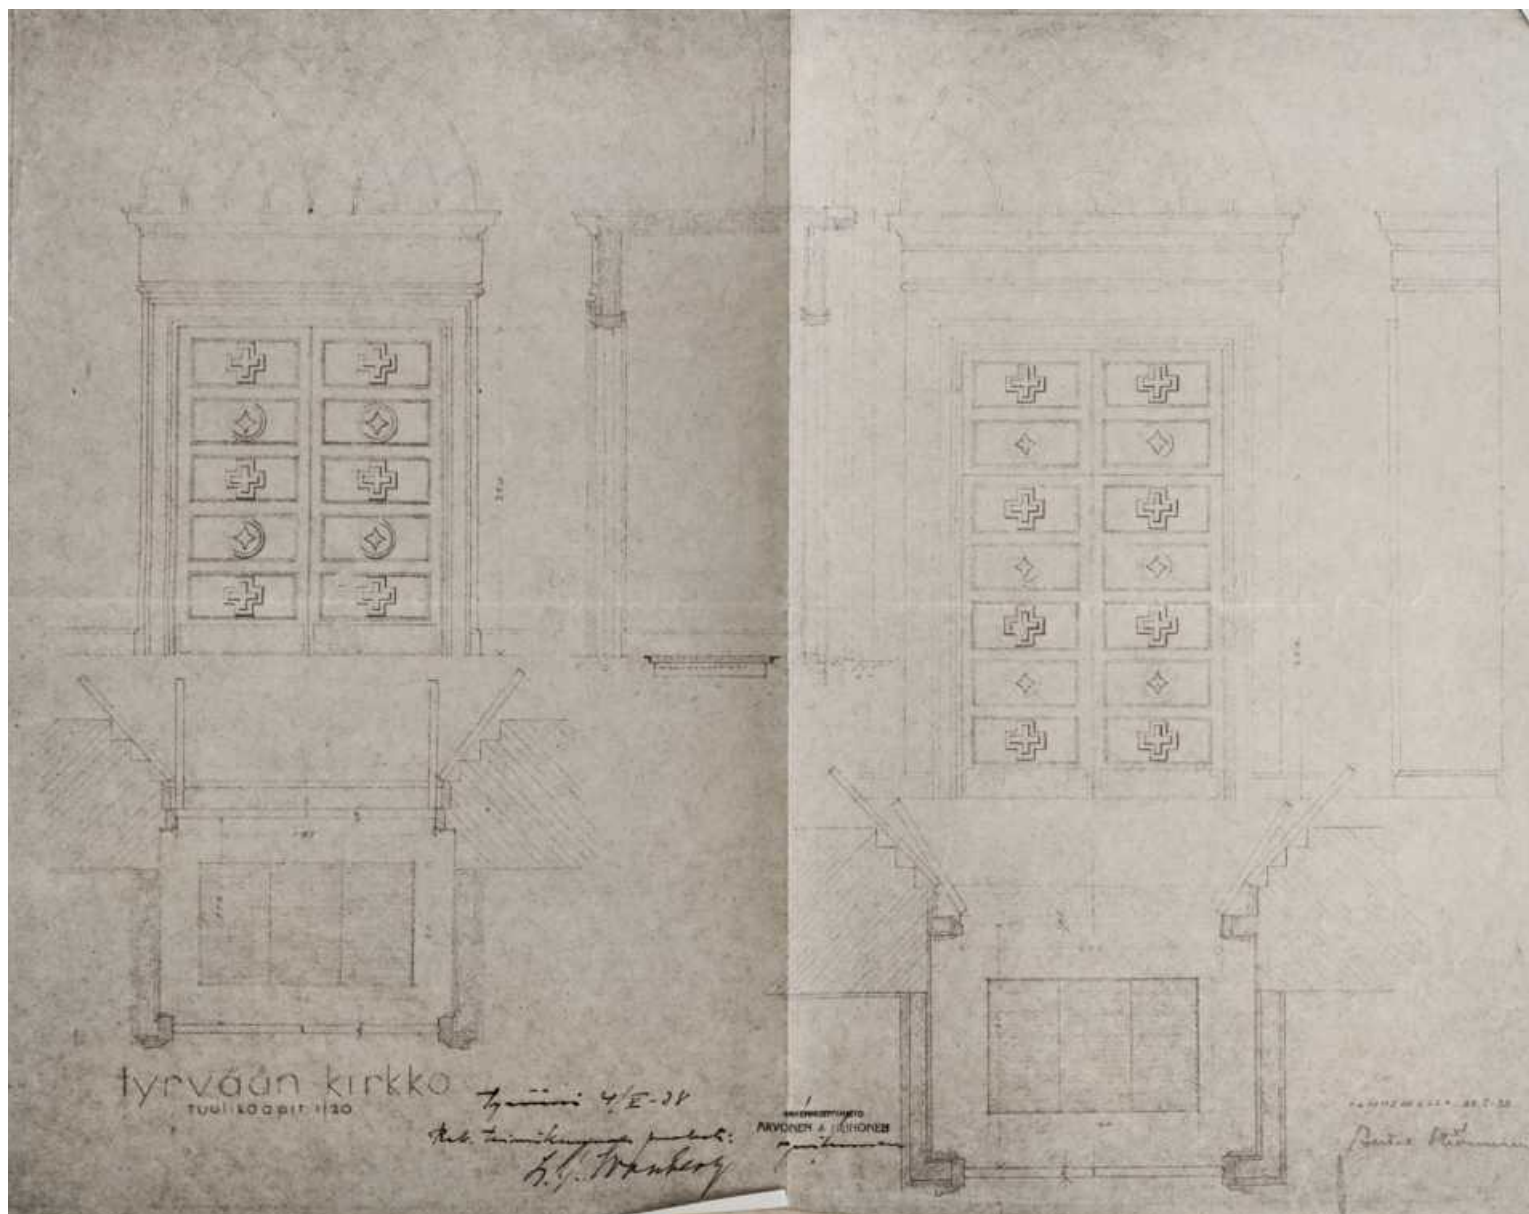
Suunnitelma tuulikaapeista. Bertel Strömmer, 1938.

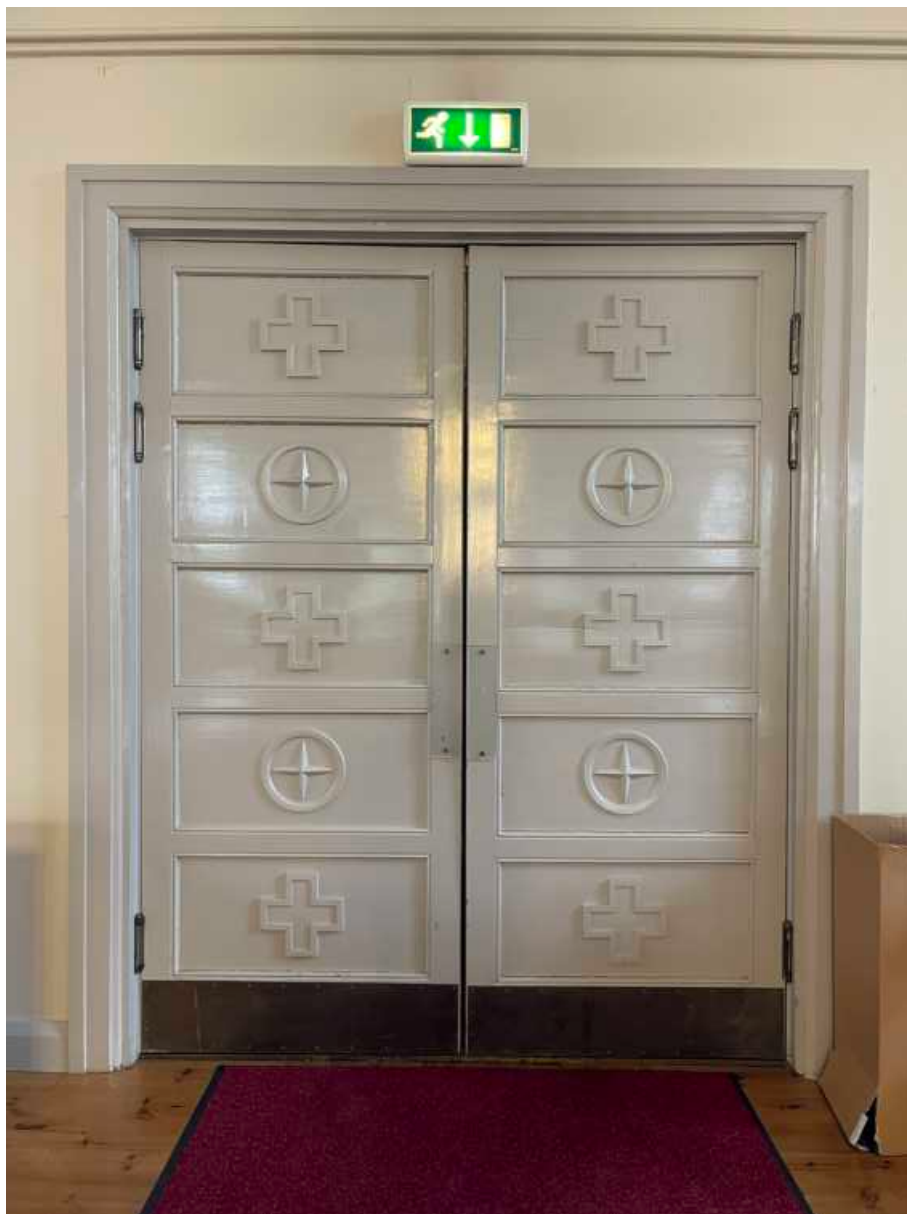
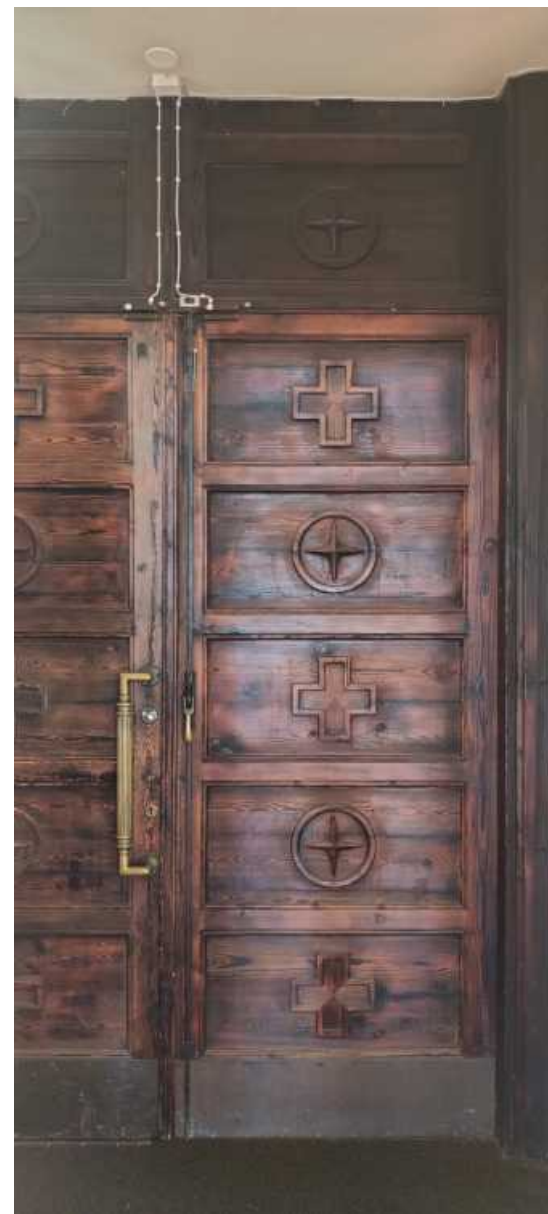
*Tuulikaappien ovet karmeineen ovat harmahtavan sävyiset ja tuulikaappien ulko-ovet vuodelta 1884 ovat tummaksi petsattua puuta.*

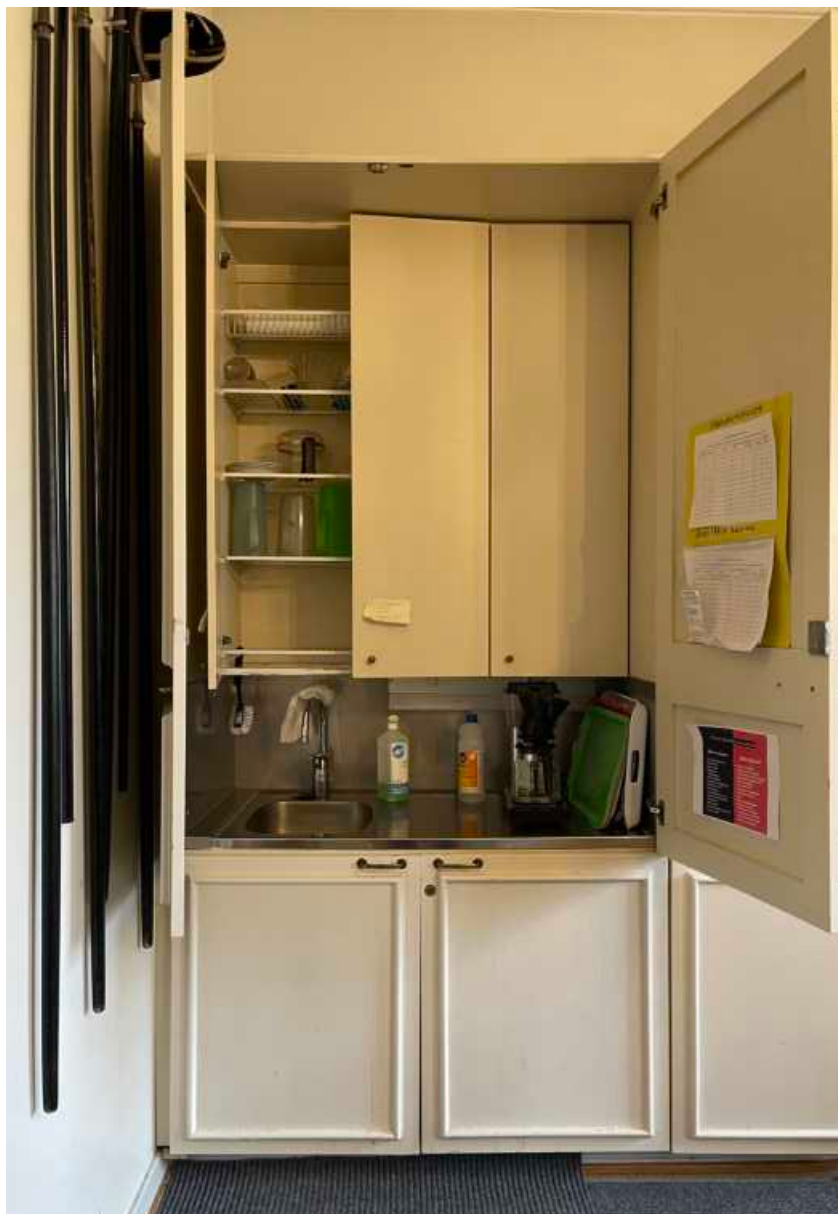
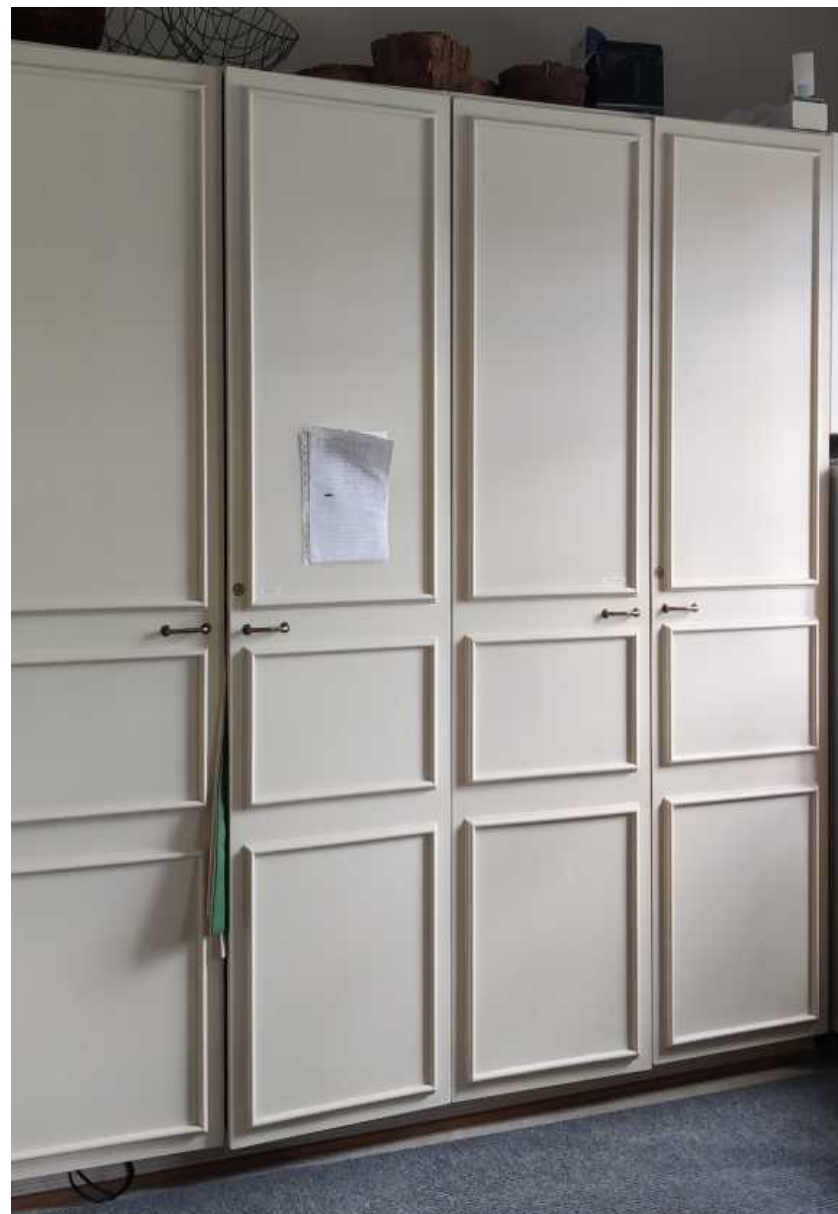
*Sakastin pohjoisseinällä sijaitsevat kiintokaapit ja kaappiin integroitu keittiötaso on tehty vuoden 1981 peruskorjauksen yhteydessä.*

Sakastin pohjoisseinällä olevat kiinteät kaapit ja kaappiin integroitu keittiötaso on tehty vuoden 1981 peruskorjauksen yhteydessä. Yksi kiinteä kaappi on korvattu äänilaitekeskuksella vuonna 2000. Kiinteiden kaappien ovet ovat puurunkoisia peiliovia. Peilit ovat mäntyviilutettua lastulevyä. Sakastin alkuperäiset kaapit myytiin huutokaupassa vuonna 1938.

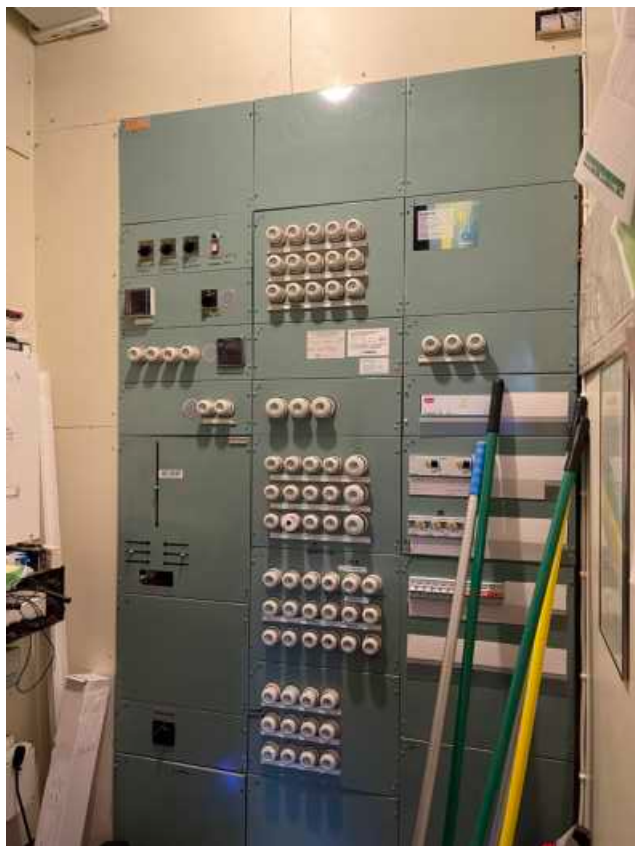
*Sakastin tekninen tila, jossa sijaitsee sähköpääkeskus.*

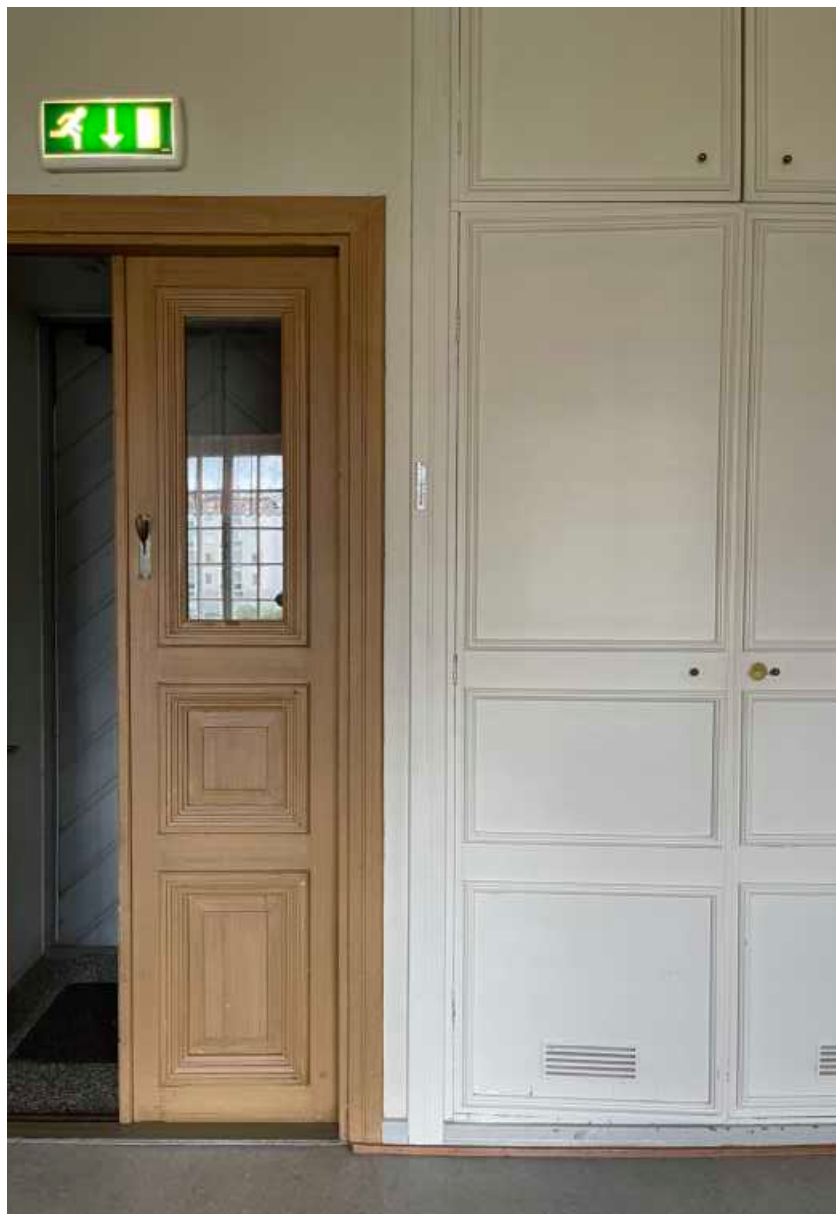
*Toimitushuoneen eteinen/tuulikaappi sekä vuonna 1938 rakennetut ja vuonna 1981 vanhan mallin mukaan korjatut kiintokaapit.*

Toimitushuoneen nykyinen käyttötarkoitus muuttui arkisto-/kirjastohuoneesta toimitus-/kokoushuoneeksi vuoden 1938 peruskorjauksen yhteydessä. Toimitushuoneeseen suunniteltiin vuonna 1981 lastenhoitotaso/kaapisto, jota ei tilassa tänä päivänä ole. Toimitushuoneeseen vuonna 1938 tehtyjen, tuulikaapin molemmin puolin olevien kiinteiden kaappien ovet korjattiin vanhan mallin mukaisesti vuonna 1981.

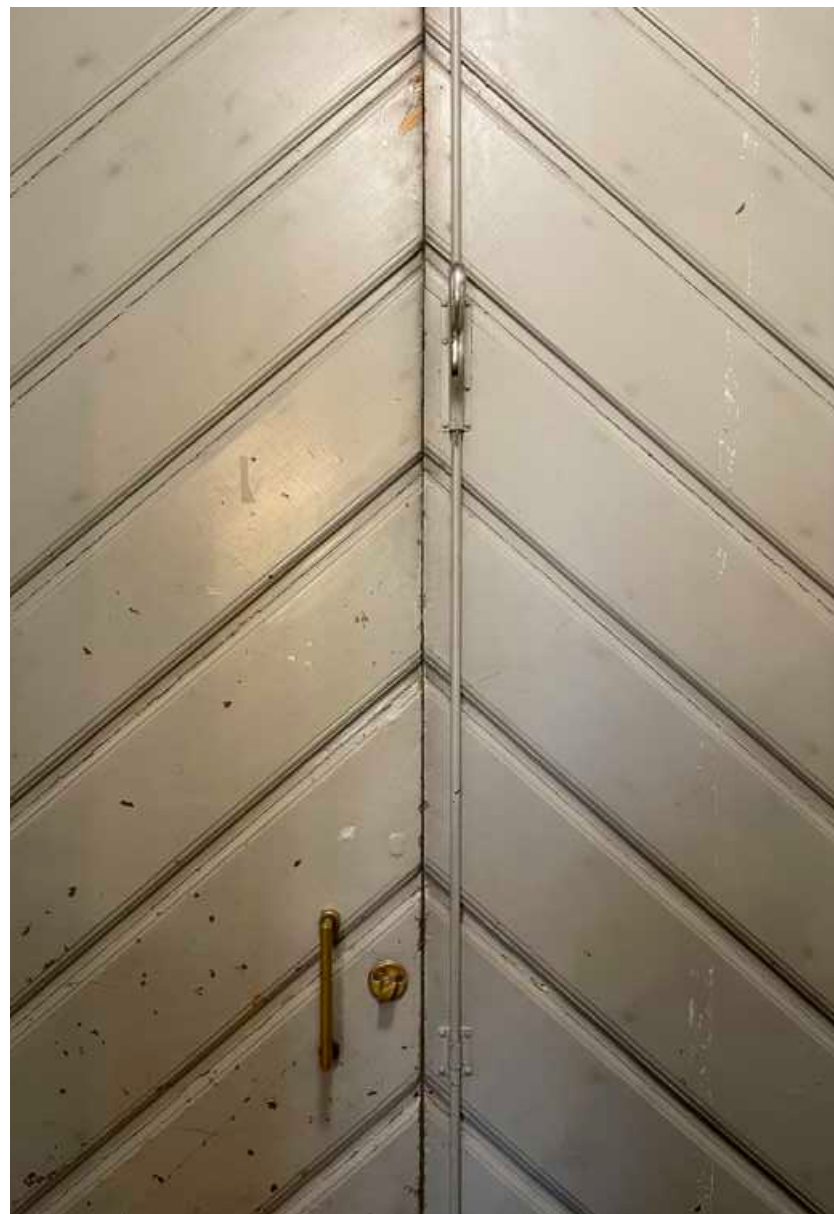
*Toimitushuoneen ja sakastin diagonaalisesti paneloidut puiset ulko-ovet.*

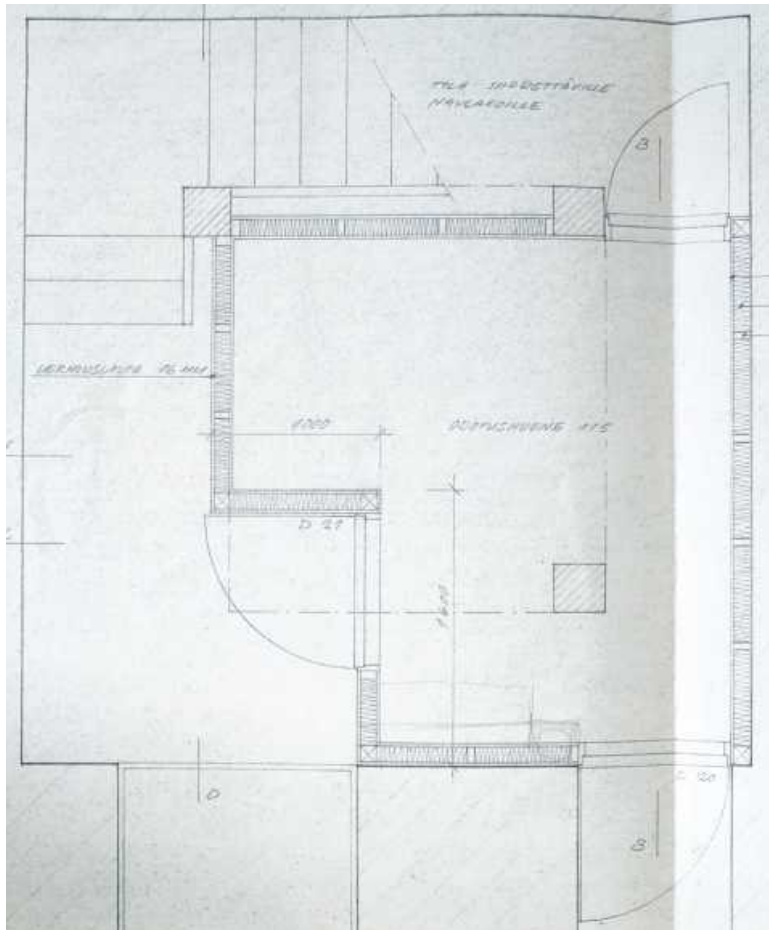
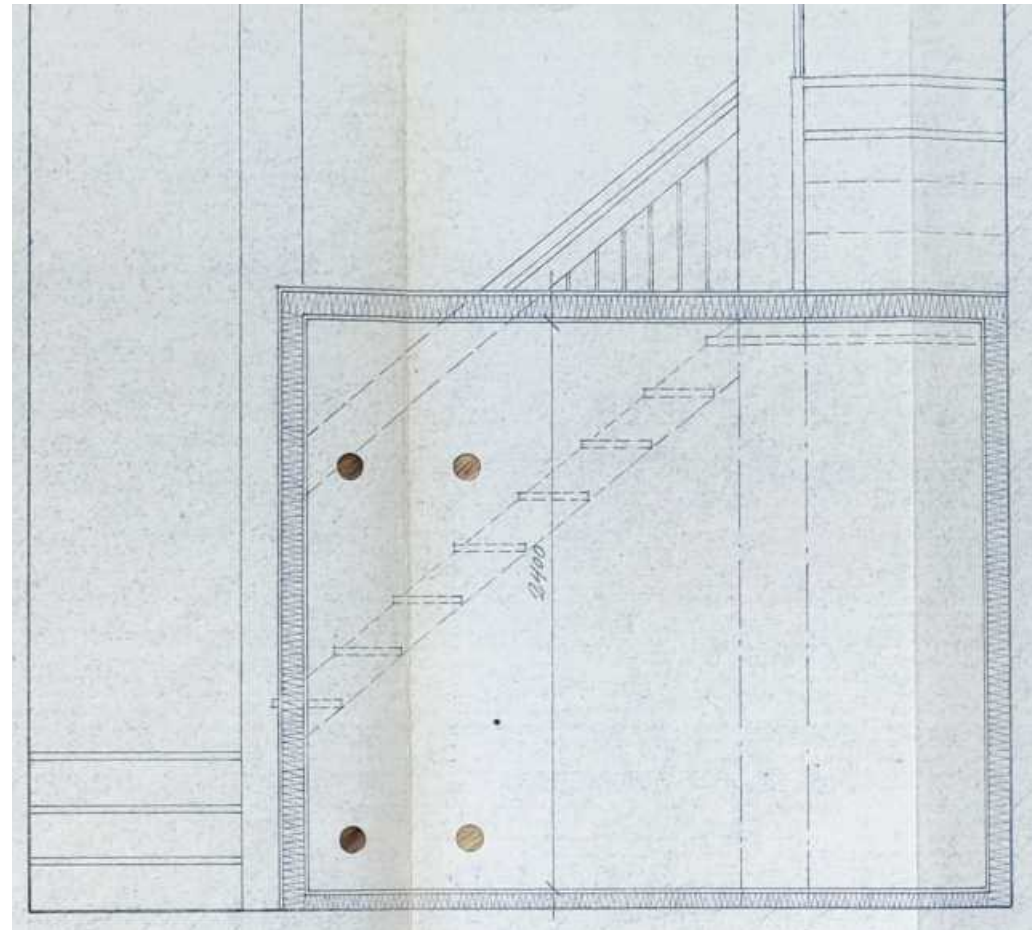
Vihkiparien odotustilan pohjapiirustus ja leikkaus. Arkkitehtitoimisto Laiho-Pulkkinen-Raunio, 1981.

Vihkiparien odotustila toteutettiin kirkon pohjoisen tornin alaosaan vuoden 1981 peruskorjauksessa. Alun perin tornin alusta on ollut tyhjillään. Vihkiparien odotustilan sisustus ja lattiamateriaali on uusittu talkoovoimin vuonna 2020.

Vuoden 1981 peruskorjauksen pohjapiirustusten mukaan kirkkosaliin johtava ja vihkiparien odotustilan väliin jäävään eteistilaan tehtiin kulkuaukko ja palo-ovi.

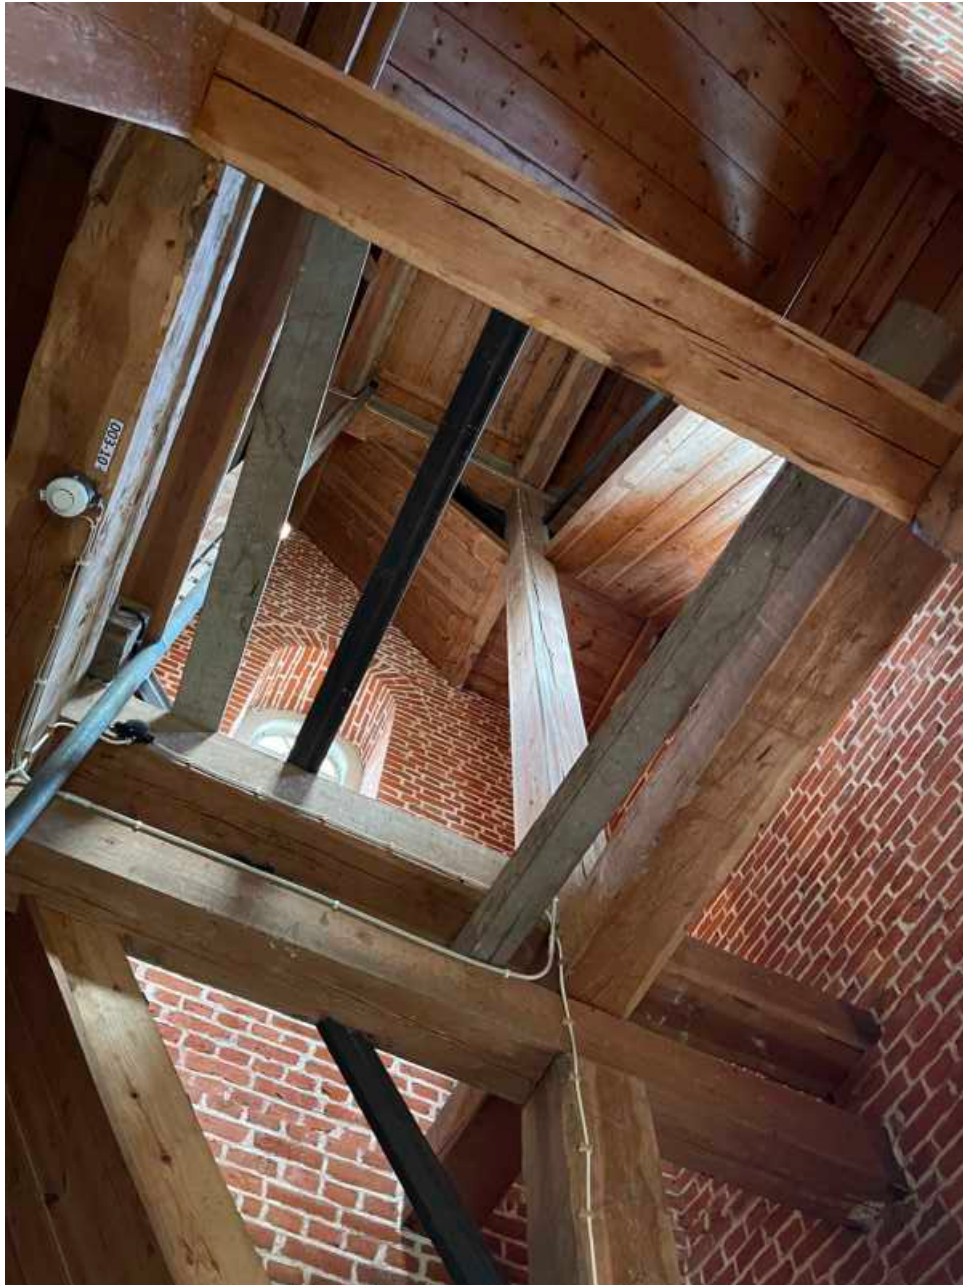
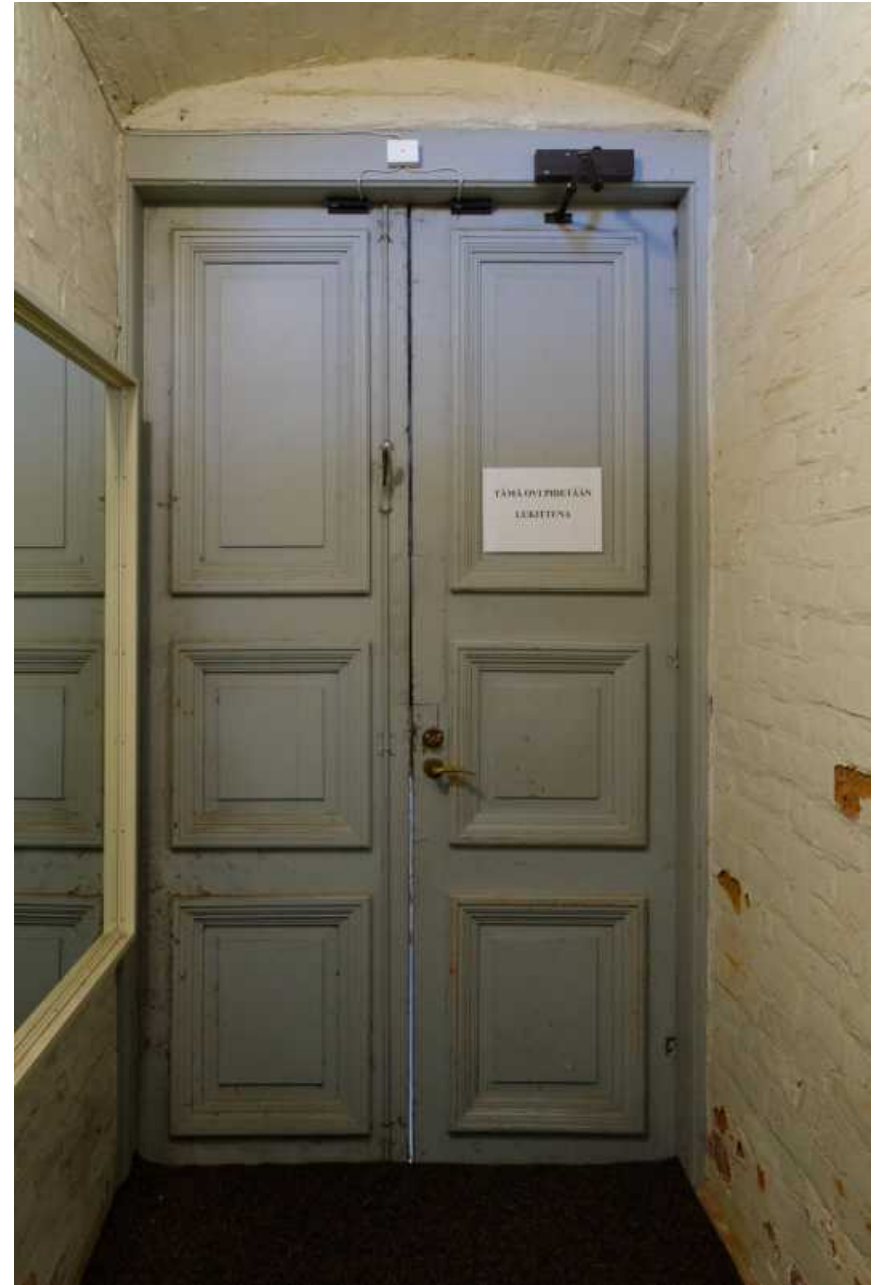
*Kirkon tornit ovat pääosin puhtaaksimuurattua tiiltä ja puuta. Tornien ulko-ovet ovat puisia peiliovia, jotka on maalattu harmahtaviksi.*

Kirkon tornien seinät ovat pääosin puhtaaksimuurattua tiiltä. Torneissa olevat portaavat ja porrastasot, sekä kantavat rakenteet ovat puuta. Tornien alaosien tiiliseinät on maalattu. Tornien lattiat on vaihdettu lähtötietoaineiston mukaan pian kirkon valmistumisen jälkeen muurattuihin lattioihin. Tällä hetkellä tornien alaosien lattiat ovat maalattuja betonilattioita.
