Tyrvään kirkko  
Rakennushistoriaselvitys 31.10.2025

## 1. PERUSTIEDOT

| Kohteen nimi: | Tyrvään kirkko |

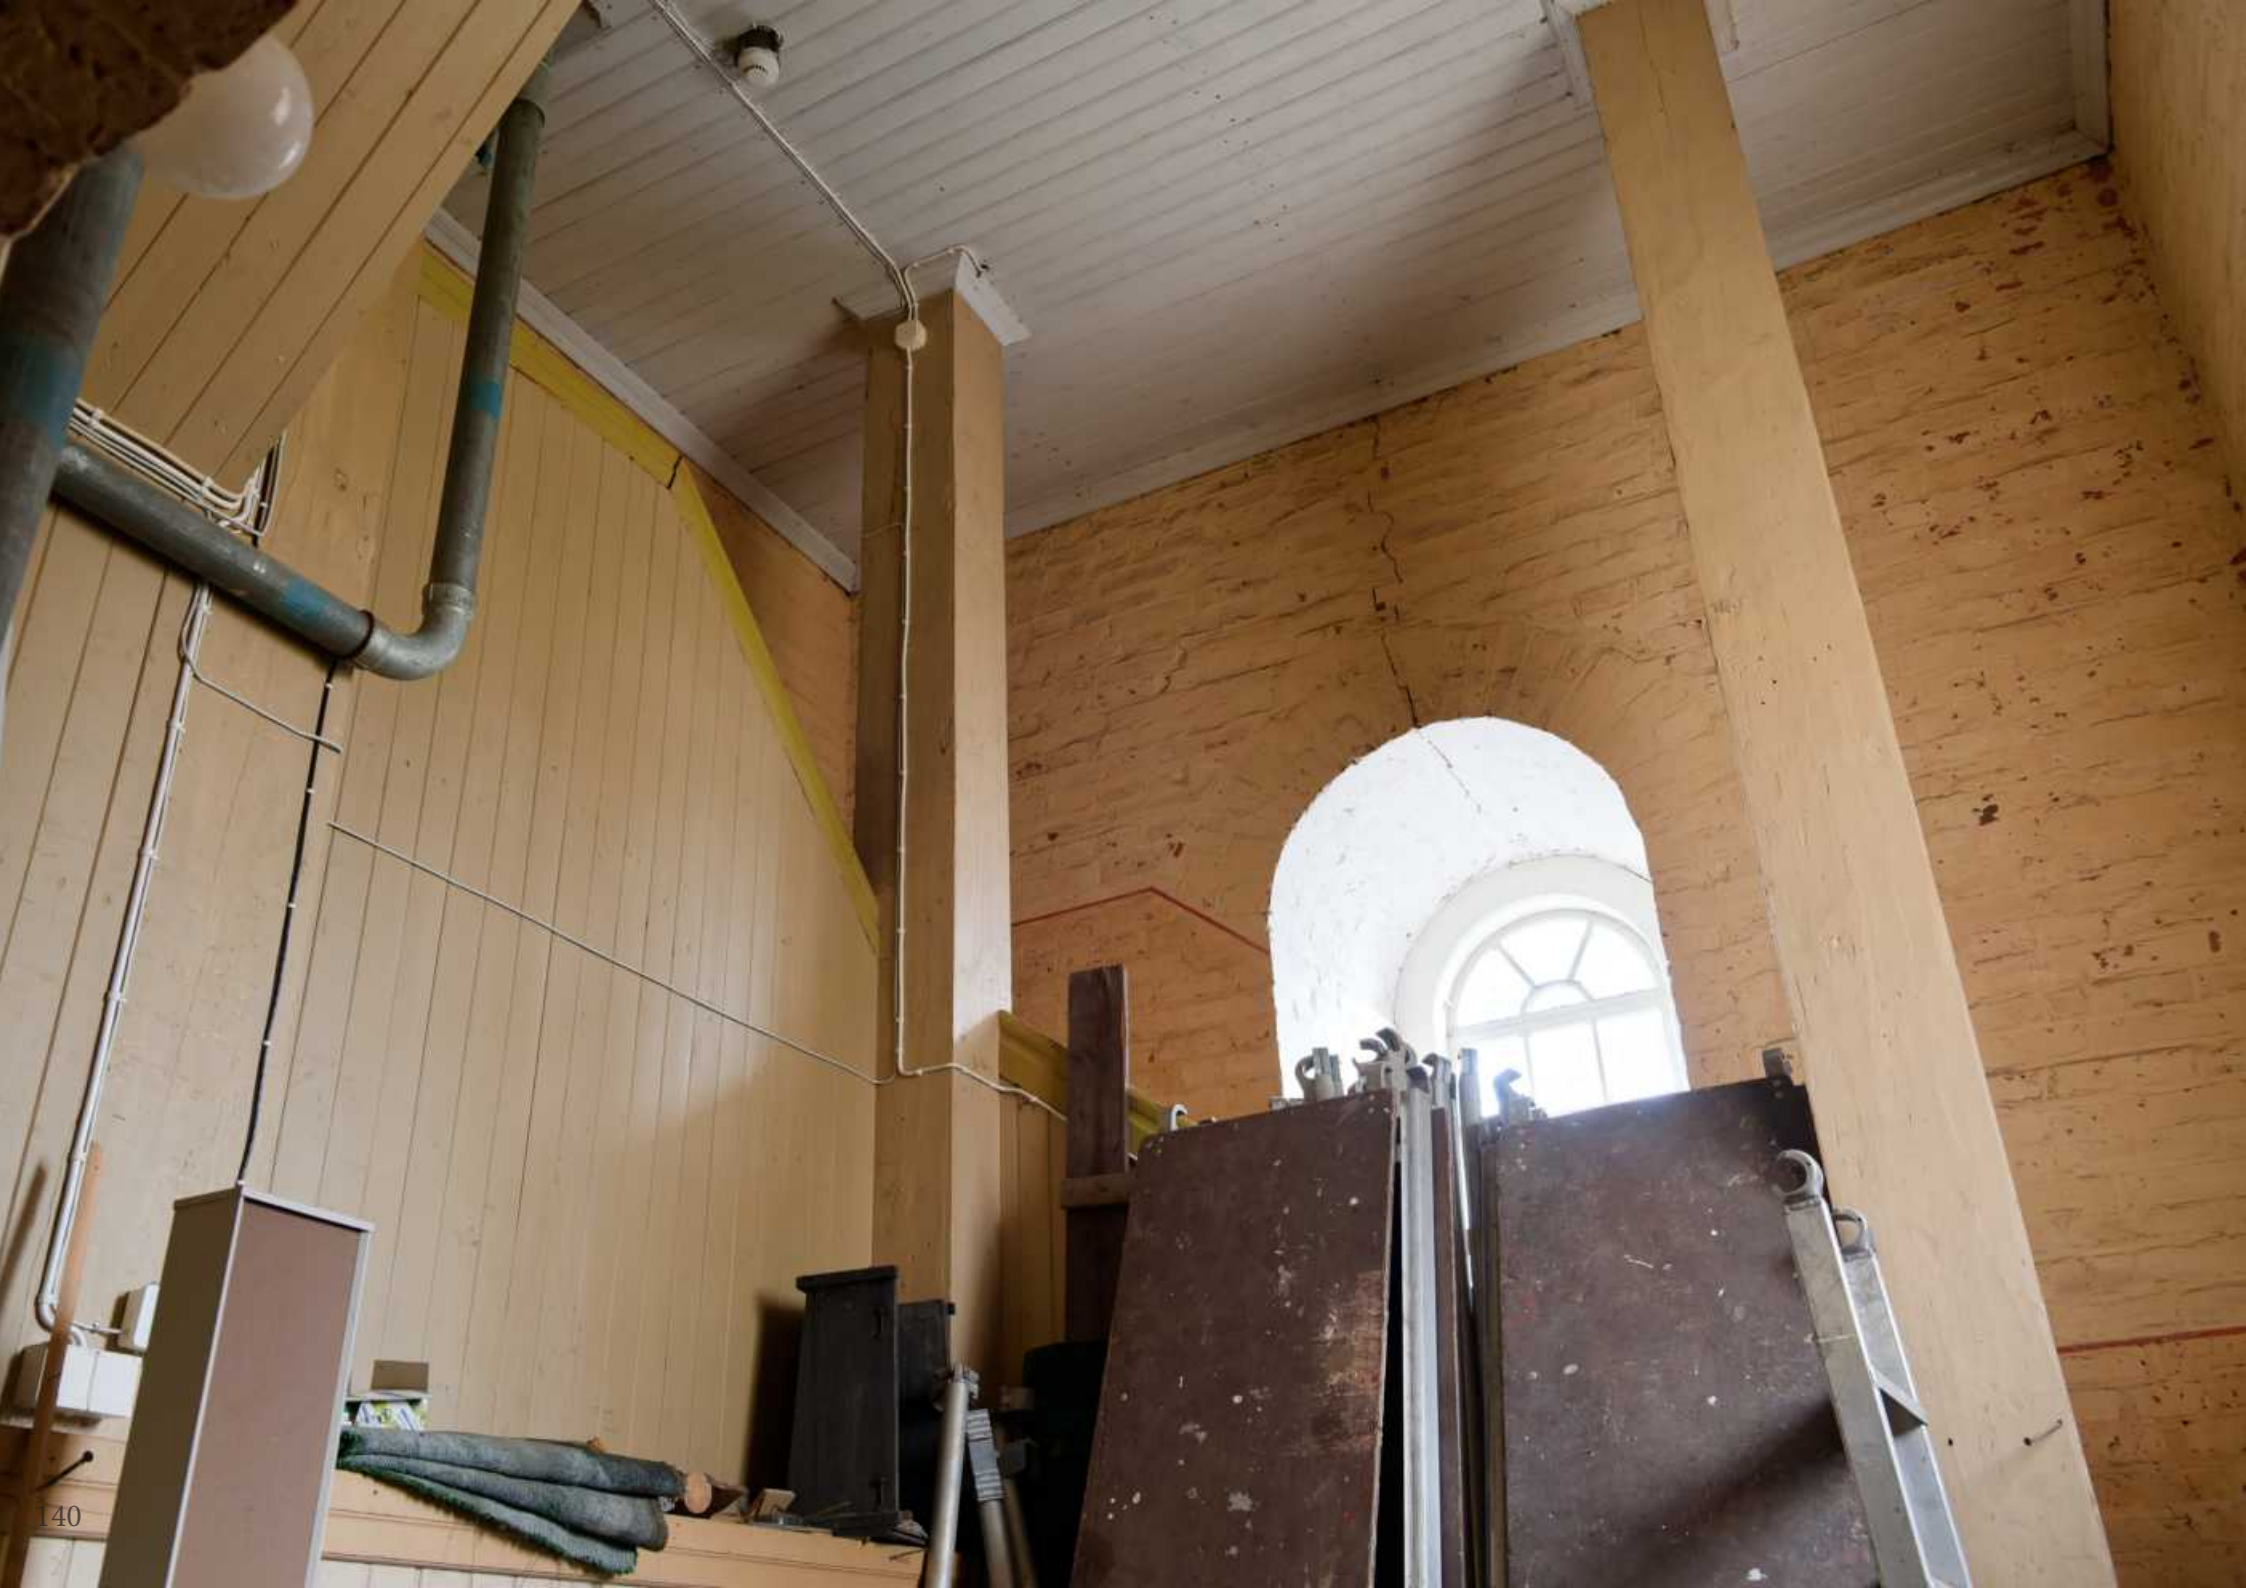
*Tornien alaosien tiiliseinät on maalattu. Torneissa olevat portaat ja porrastasot, sekä kantavat rakenteet on maalattua puuta. Vasemmalla kuvassa etelätornin porrashuone ja oikealla pohjoistornin porrashuone.*

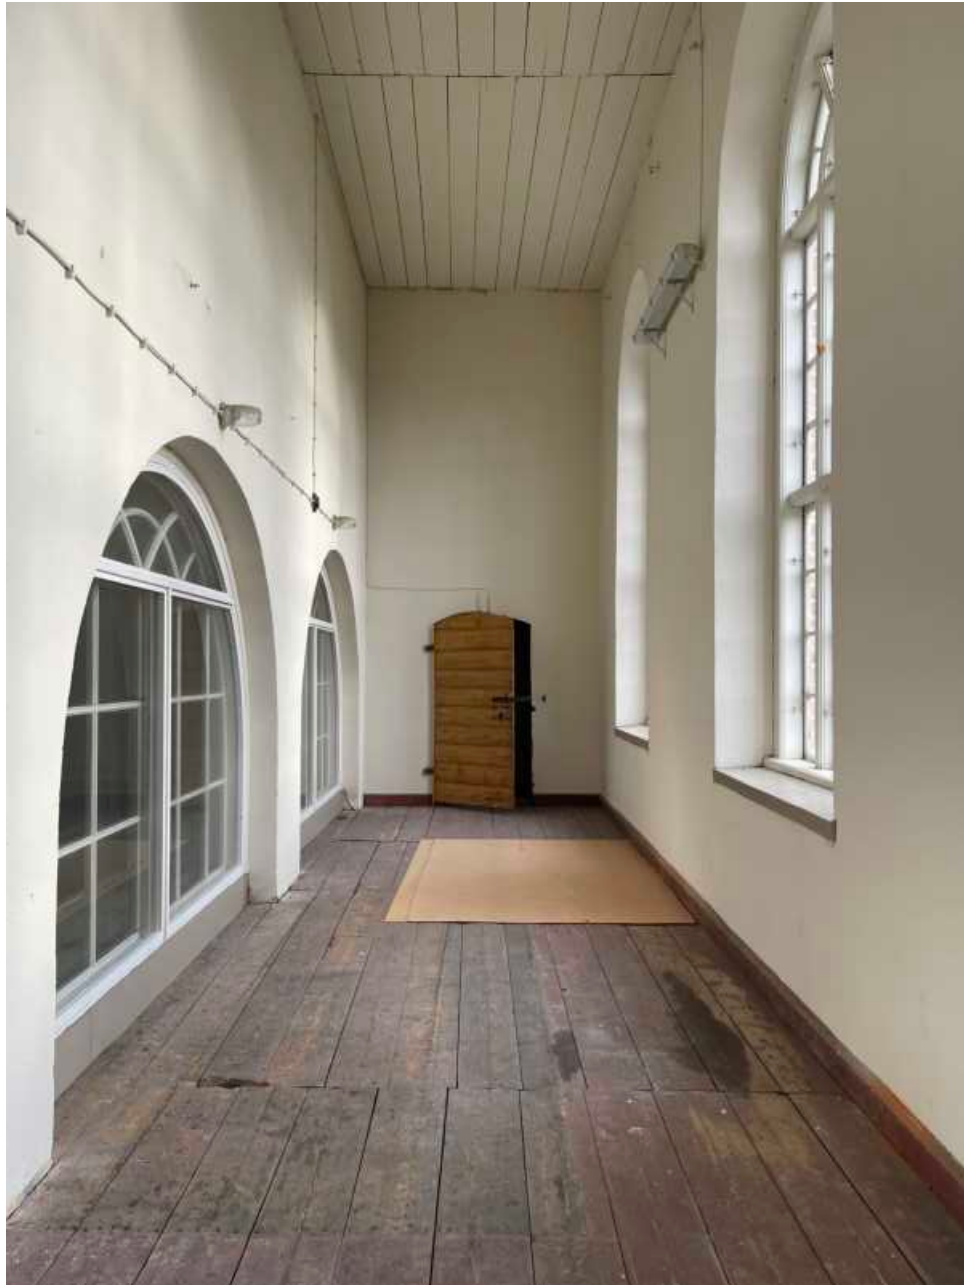
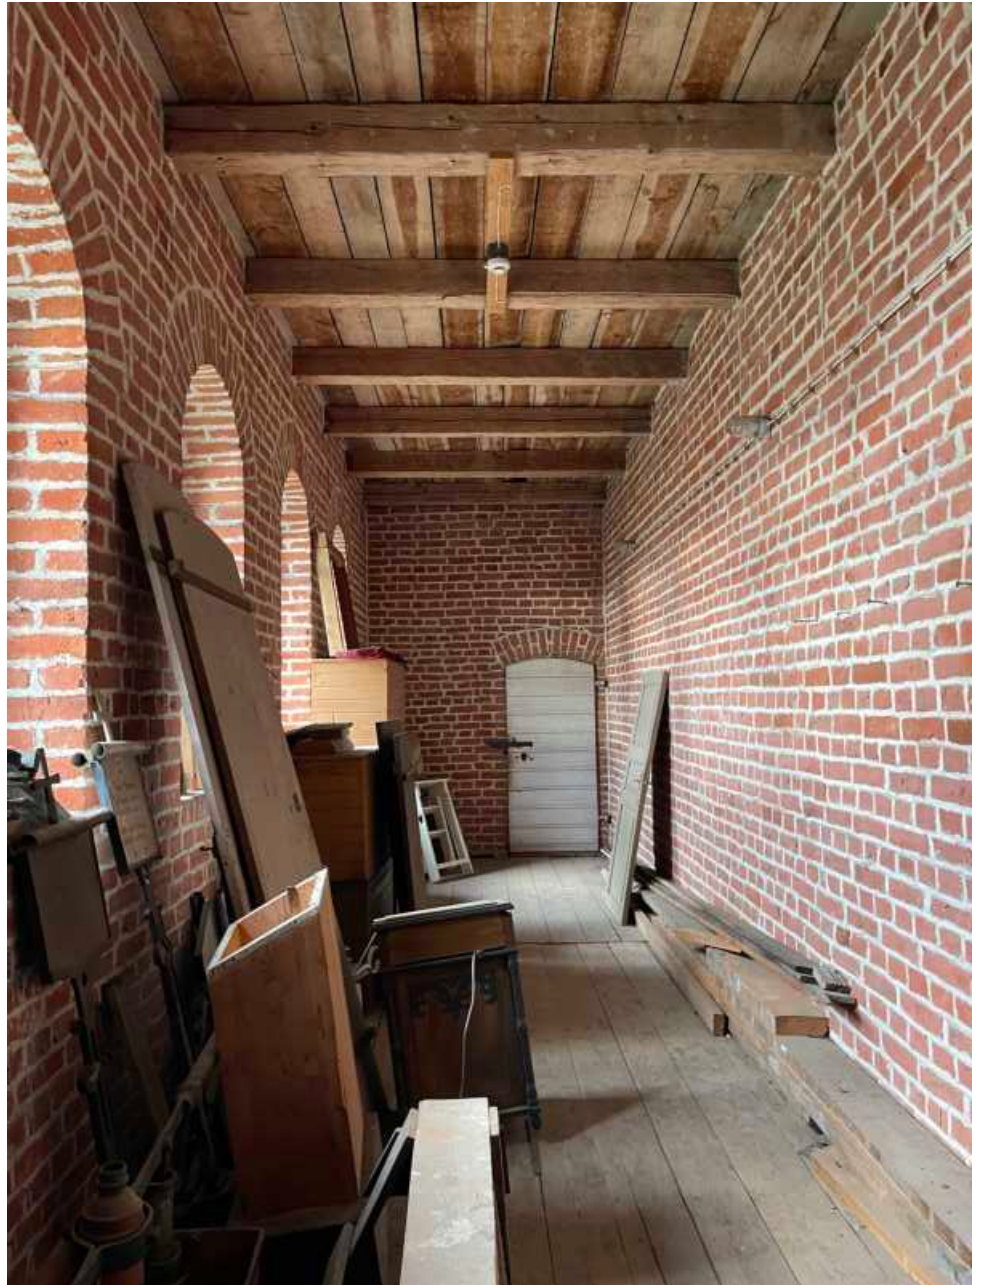
*Tornien välisessä osassa kolmannessa ja neljännessä kerroksessa sijaitsee galleriakäytävät. Vasemmalla kuvassa oleva kolmannen kerroksen käytävätila avautuu urkuparvelle ja oikealla kuvassa näkyvää neljännen kerroksen käytävätilaa käytetään varastotilana.*

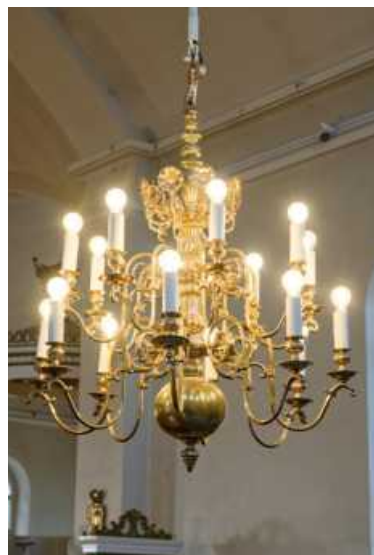
1. Messinkilampetit, kirkkosali
2. Kohdevalaisin, kirkkosali
3. Kohdevalaisin, urkuparvi
4. Valaisinluukku, kuori
5. Kohdevalaisin, kuori
6. Kohdevalaisin, saarnastuoli
7. Kattokupuvalaisin; tuulikaapit, vihiparien odotustila ja urkulehterin alapinta
8. Seinävalaisin, sakasti
9. Seinävalaisin, toimitushuone
10. Seinävalaisin, vihkiparien odotustila
11. Seinävalaisin, galleriakäytävä 2. krs

Kirkkoon tehtiin sähkövalot vuonna 1923, jolloin hankittiin kirkossa tänäkin päivänä olevat messinkilampetit. Lampettien sähköistetyt keskimmäiset kynttilänjalat entistettiin kynttilöille sopiviksi vuoden 1981 peruskorjauksessa.

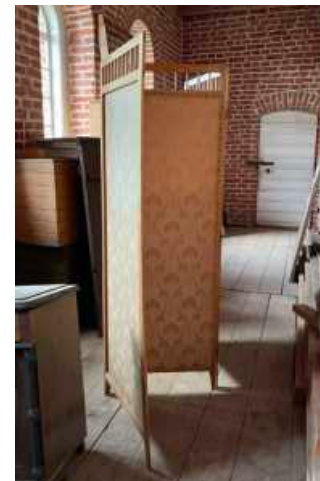
29. Lattiasermi.

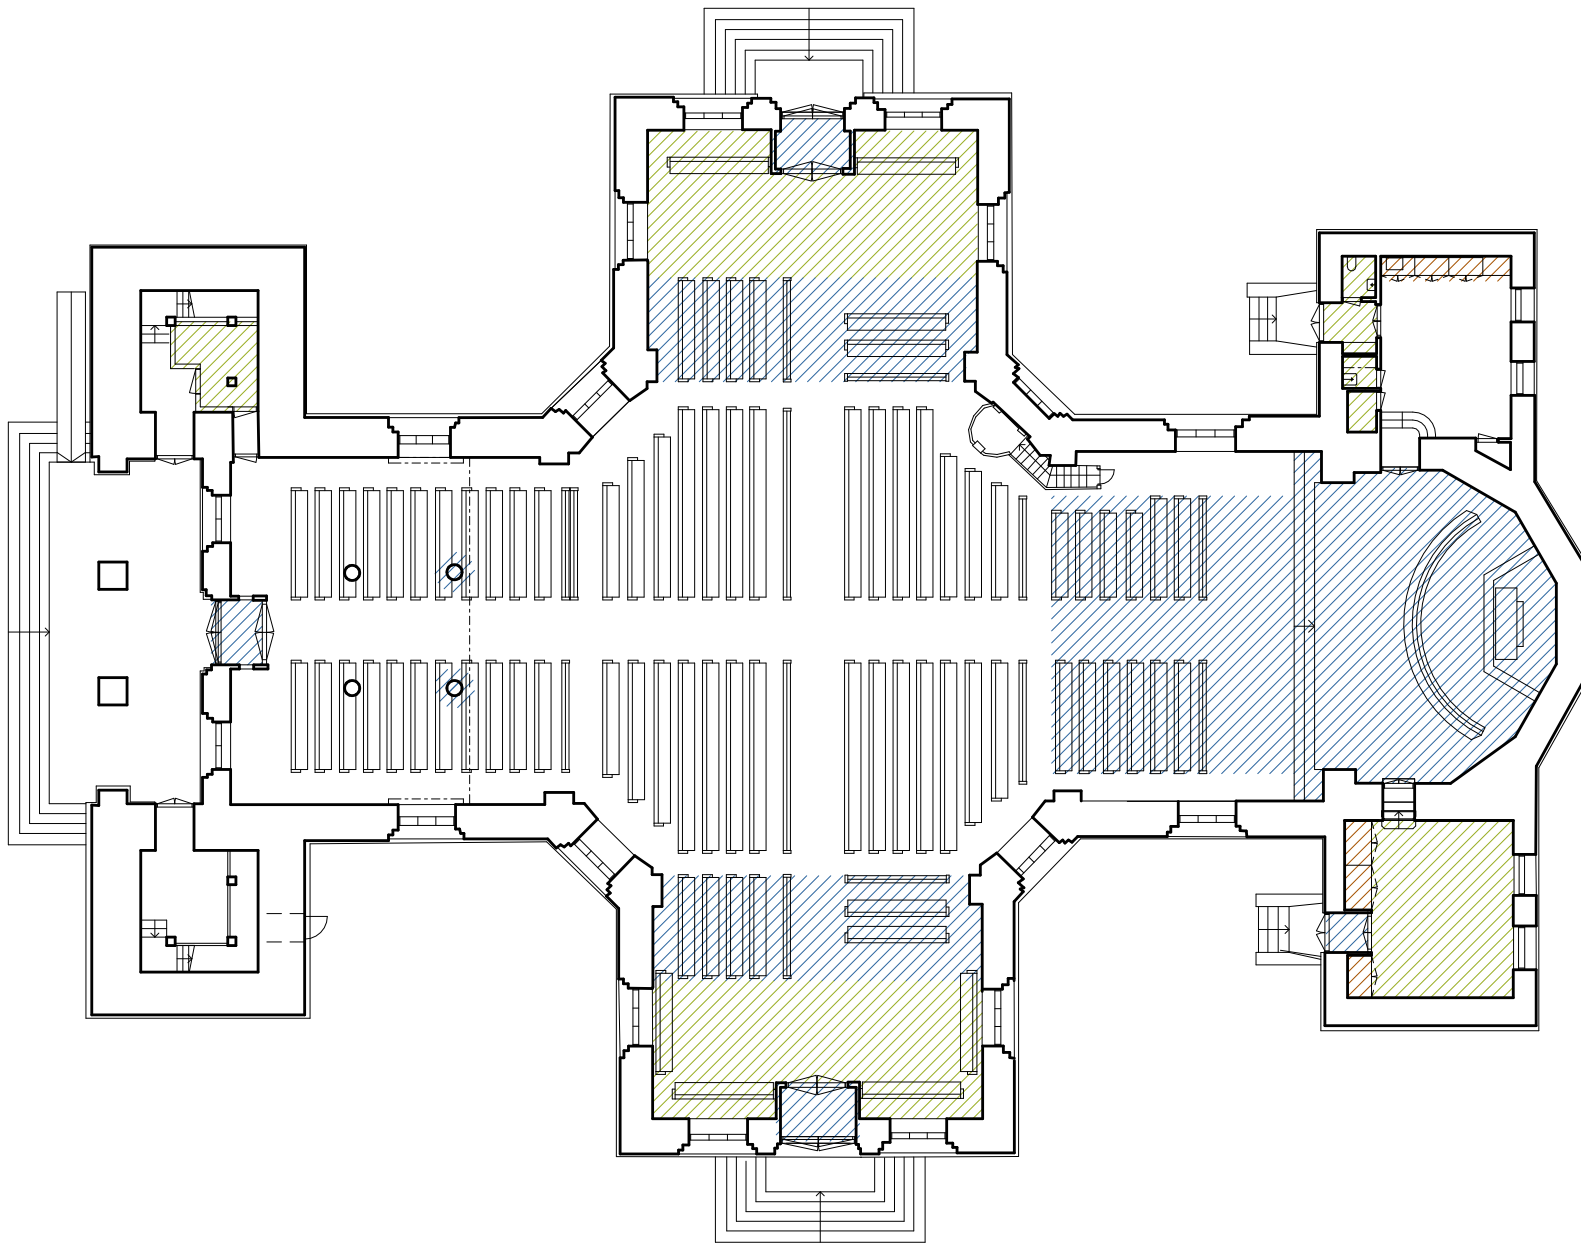
Olennaiset muutokset

Huomaamattomat ja muut sisustuksen muutokset

Tilan käyttötarkoitus muuttunut

suoritettu mittavia sisämaalaustöitä vuosina 1891 ja 1938. Nykyasun mukaisen väriytyksen kirkko sai vuosien 1981 ja 1982 peruskorjauksissa, jolloin kirkon interiööri palautettiin lähemmäs alkuperäisasuaan. Alkuperäisiin suunnitelmiin nähden merkittäviä sisätilojen rakenteellisia muutoksia ovat olleet urkuparven, alttarialueen, tuulikaappien sekä kirkkosalin penkkien muutokset. Kirkon sisätiloissa täysin alkuperäisenä ovat säilyneet urkulehterin kaide, saarnastuoli sekä alttaritaulut.
